เลขคำขอบริการ (Job No.) :: I021/0029-14

Jul 13, 2021

MG MG3 1.5 D HATCHBACK

Vehicle Inspection Report สรุปผลการตรวจสภาพรถ (Inspection Summary)

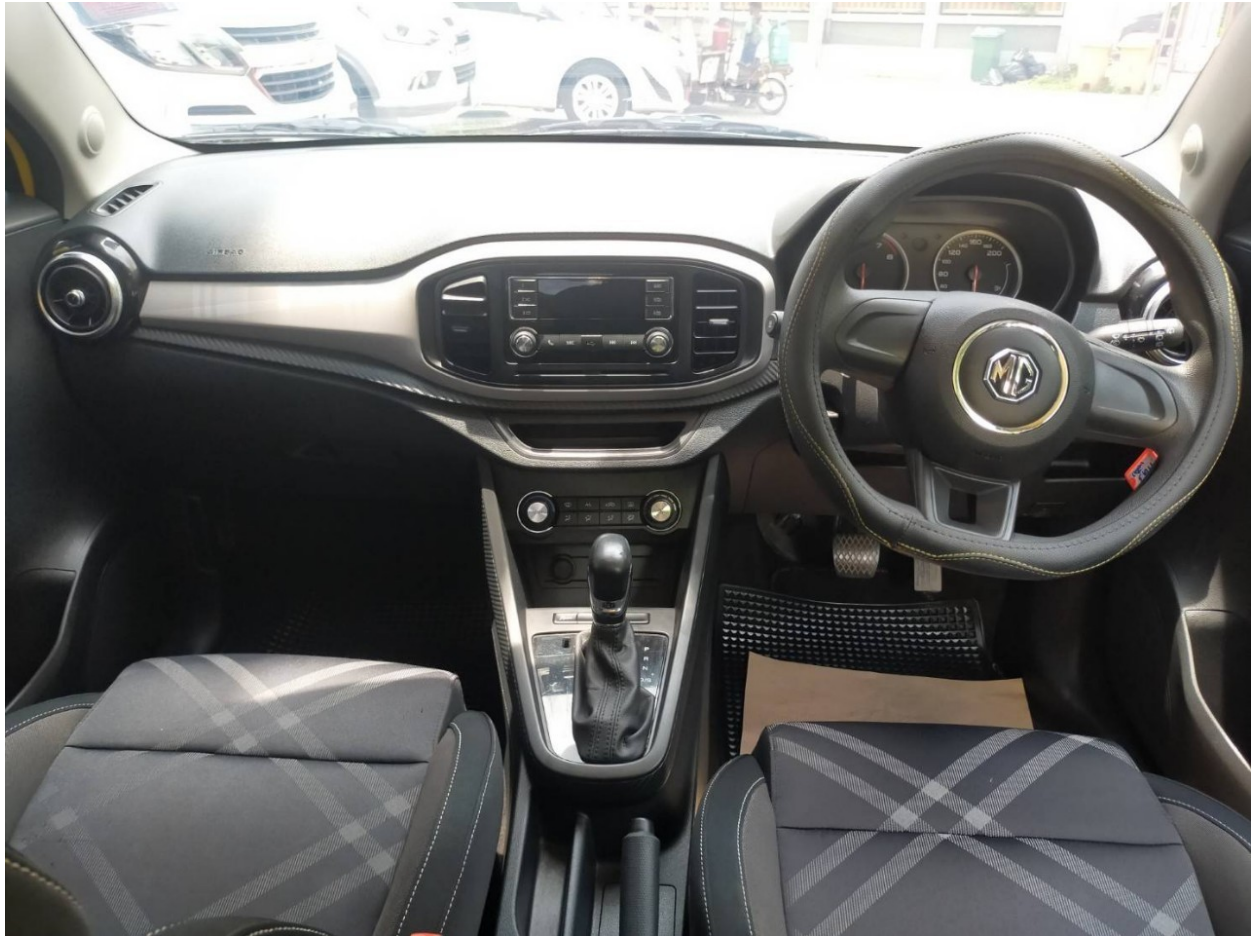
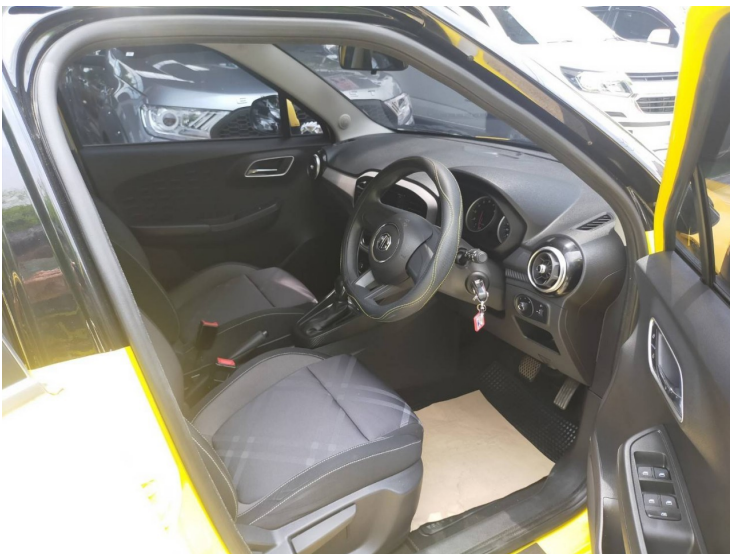
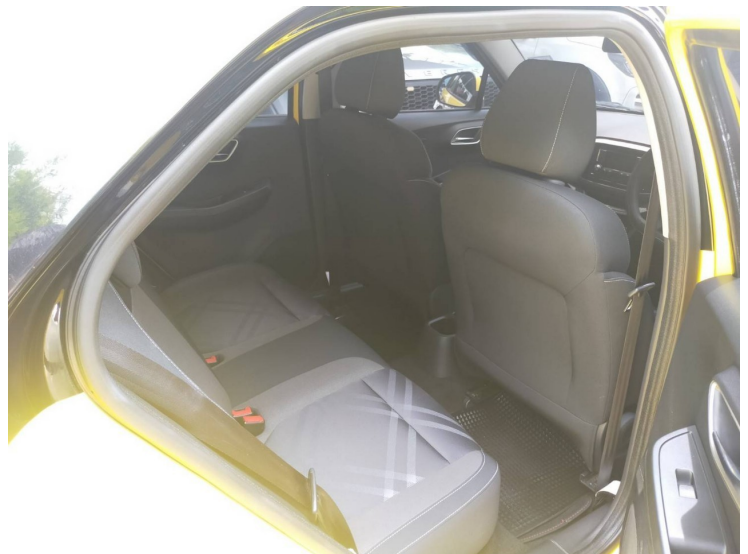
ภาพภายใน

รถสภาพดี โครงสร้างไม่เคยเกิดอุบัติเหตุ ไม่เคยจมน้ำและไฟไหม้

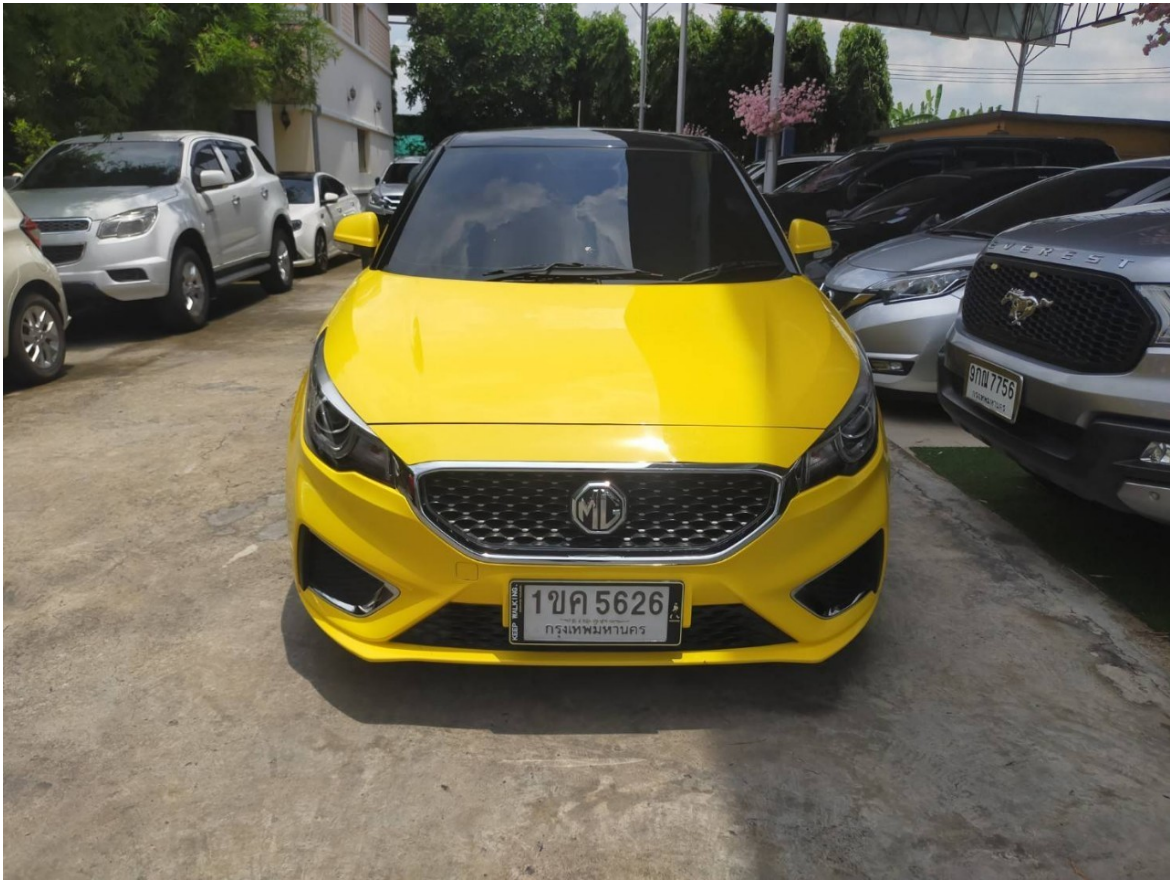
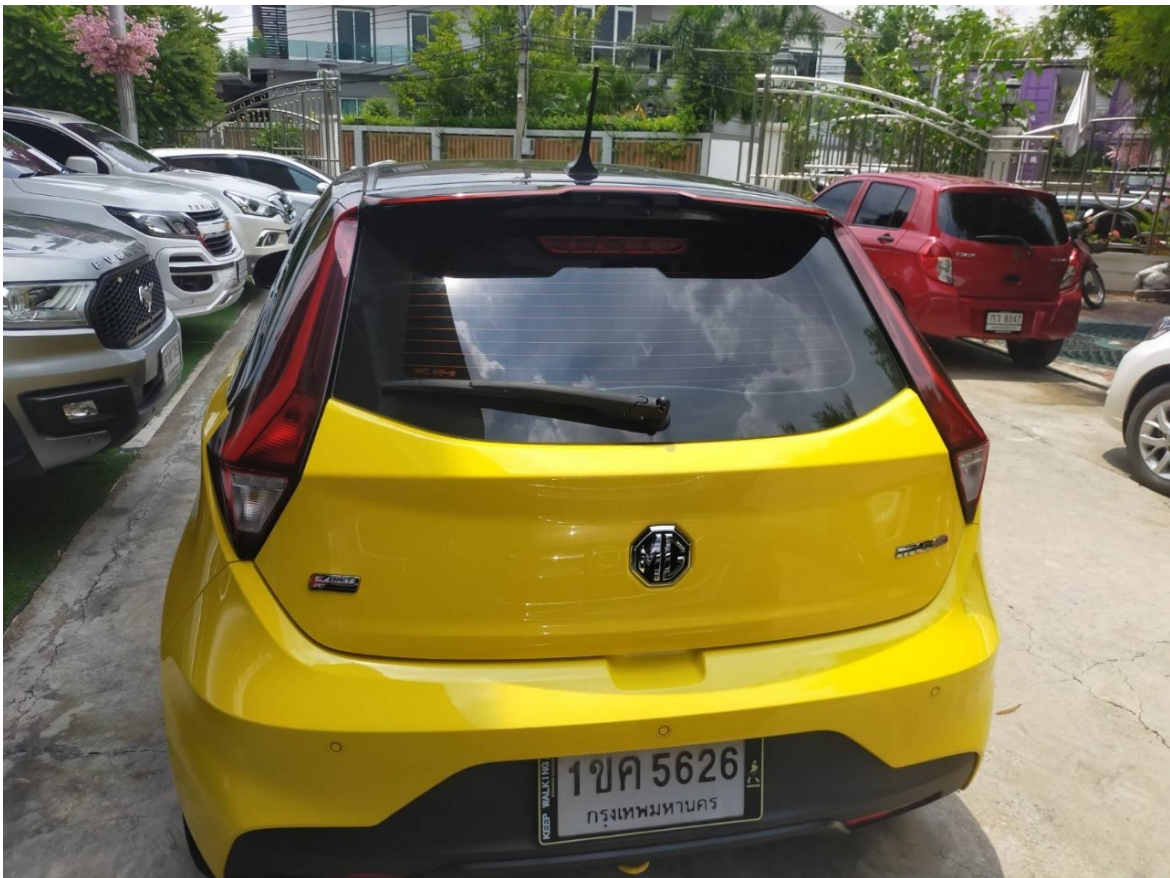
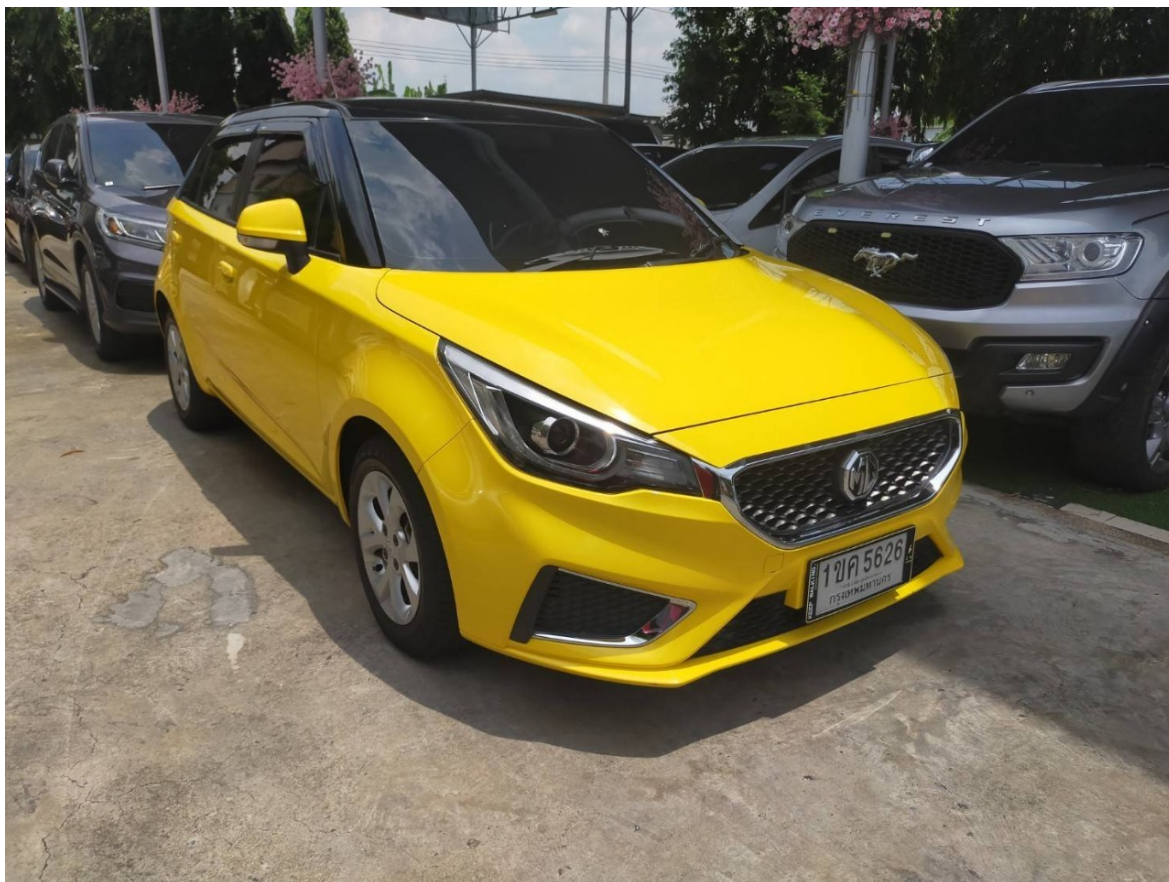
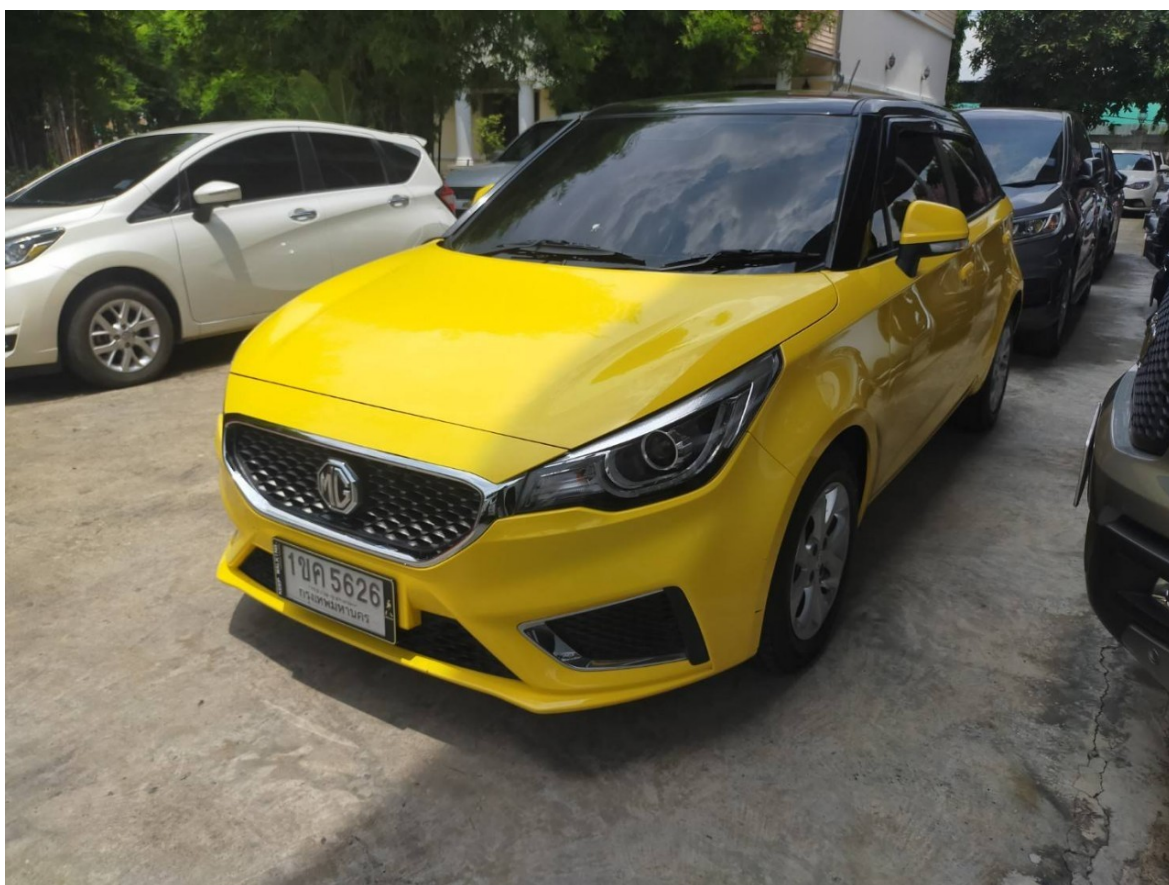
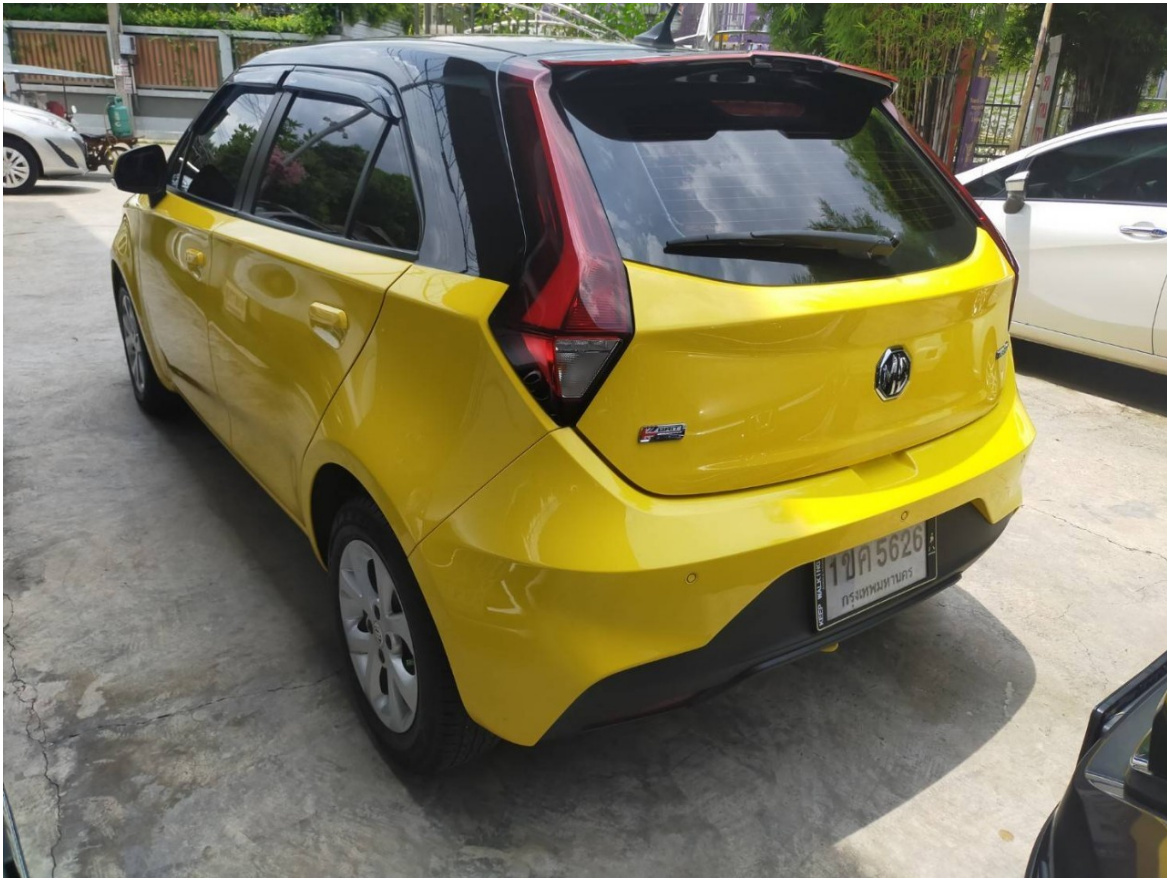
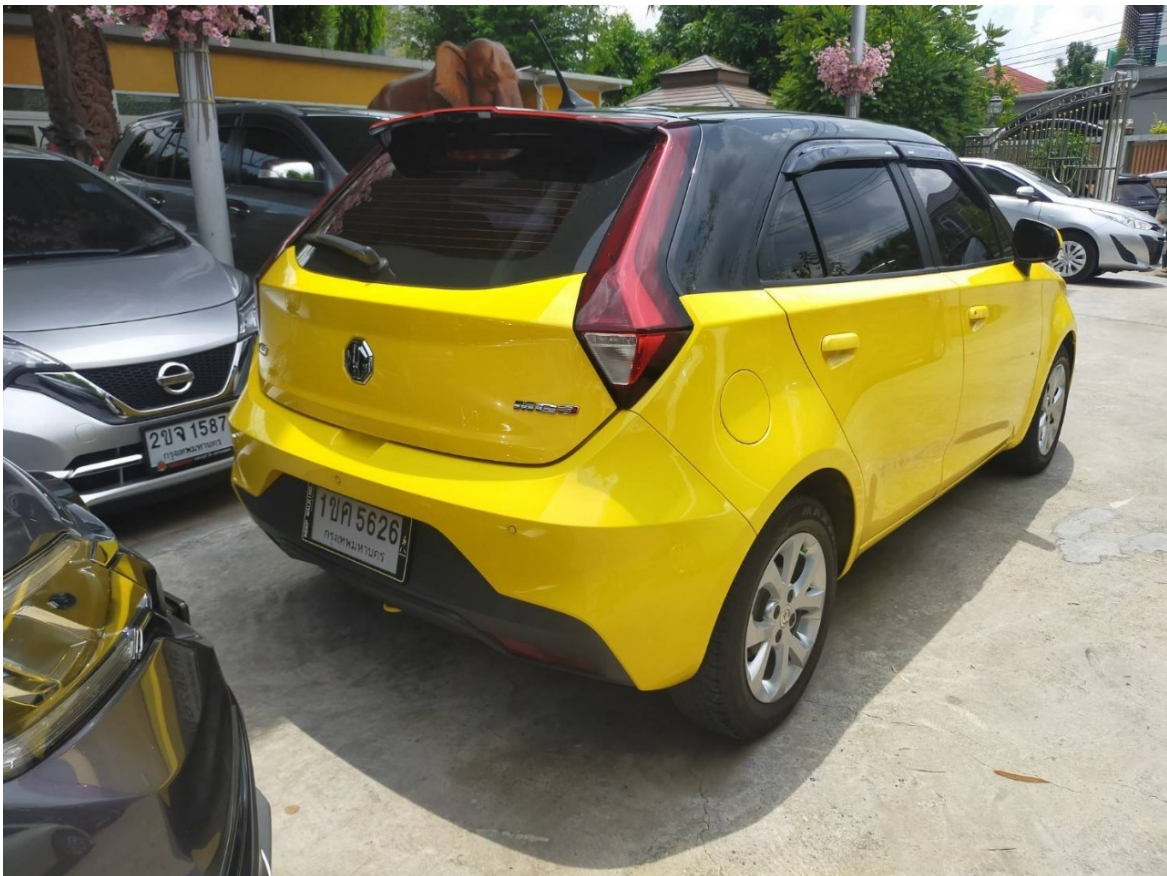
ภาพภายนอก

รถสภาพดี โครงสร้างไม่เคยเกิดอุบัติเหตุ ไม่เคยจมน้ำและไฟไหม้
