MG ZS 1.5 X+

I023/0203-47

INSPECTION
BY ONE2CAR

Vehicle Inspection Report สรุปผลการตรวจสภาพรถ (Inspection Summary)

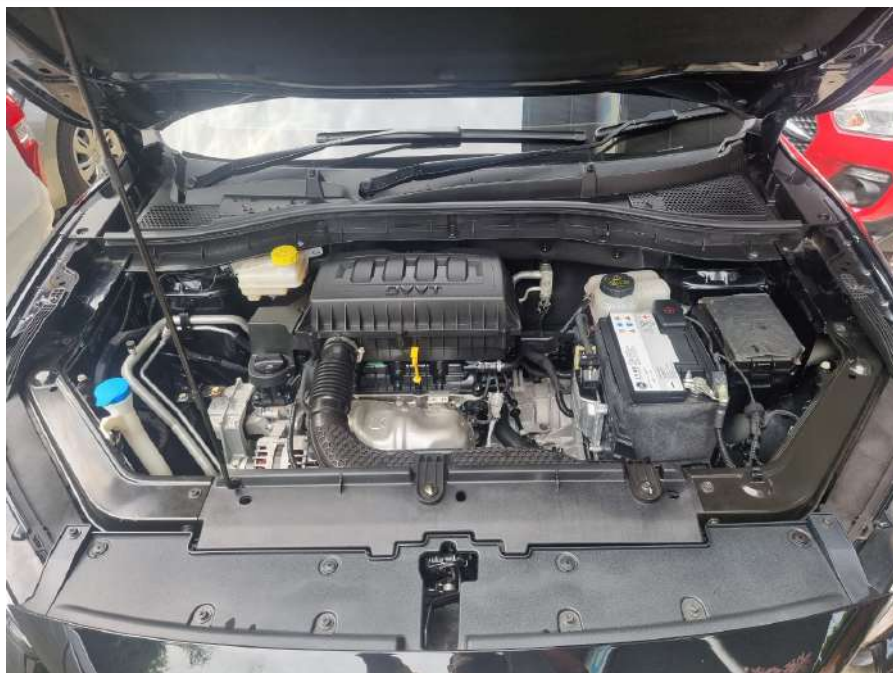
ภาพห้องเครื่อง

4.1 เครื่องยนต์ไม่พบการรั่วซึม No any leak on engine

4.10 การรั่วไหลของน้ำมัน Fluid Leaks

Voltage	12.59	V
Rating	500	CCA
Current	453	CCA
Internal resistance	5.98	mΩ
State of Charge	79	%
State of Health	79	%
Status	GOOD

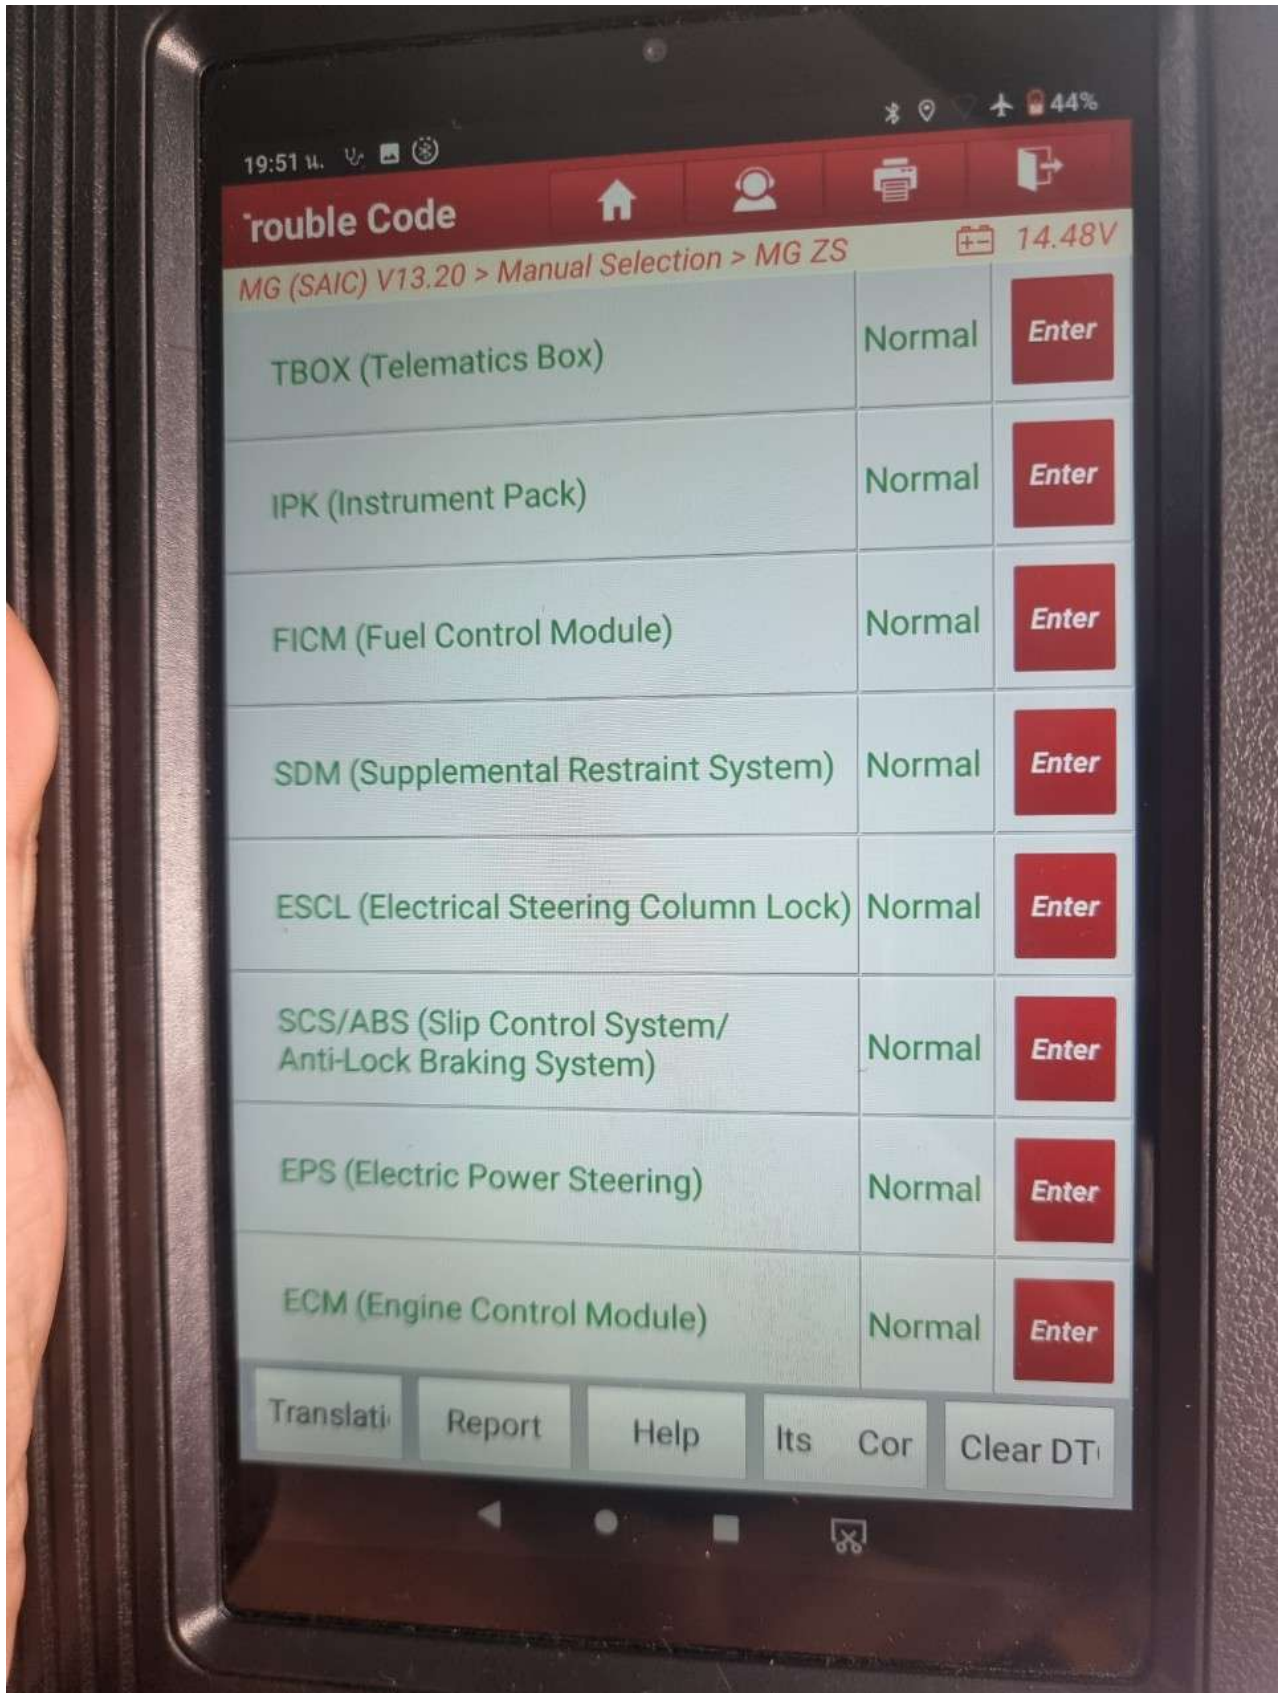
ภาพ OBD

2.17 ตรวจจับพฤติกรรมการขับขี่, ความเร็ว และเครื่องยนต์
OBD II On-Board Diagnostics (OBD)
