Vehicle Inspection Report

ยี่ห้อ/รุ่น (Make/Model): TOYOTA VIGO	วันที่ตรวจสอบรถยนต์ (Date of Inspection): 22.6.60
เลขตัวถัง (VIN): MROER39GX07621476	เลขคำขอบริการ (Job No.) : I017/015-071
เลขเครื่องยนต์ (Engine No.): 2KD-A407661	 
ปีผลิต (Build Date): 2014	
สี (Color): ขาว	
เลขไมล์ (Mileage): 105008	
เลขทะเบียน (No. Plate): 3กม 2194	
ทะเบียนหมดอายุ (Registration Expiry): 29 เม.ย 61	
ชื่อลูกค้า Customer Name: 54 นิวัฒน์	
ที่อยู่ (Address):	
โทรศัพท์ (Tel):	
สถานที่ตรวจสอบรถ (Inspection Place): 54 นิวัฒน์

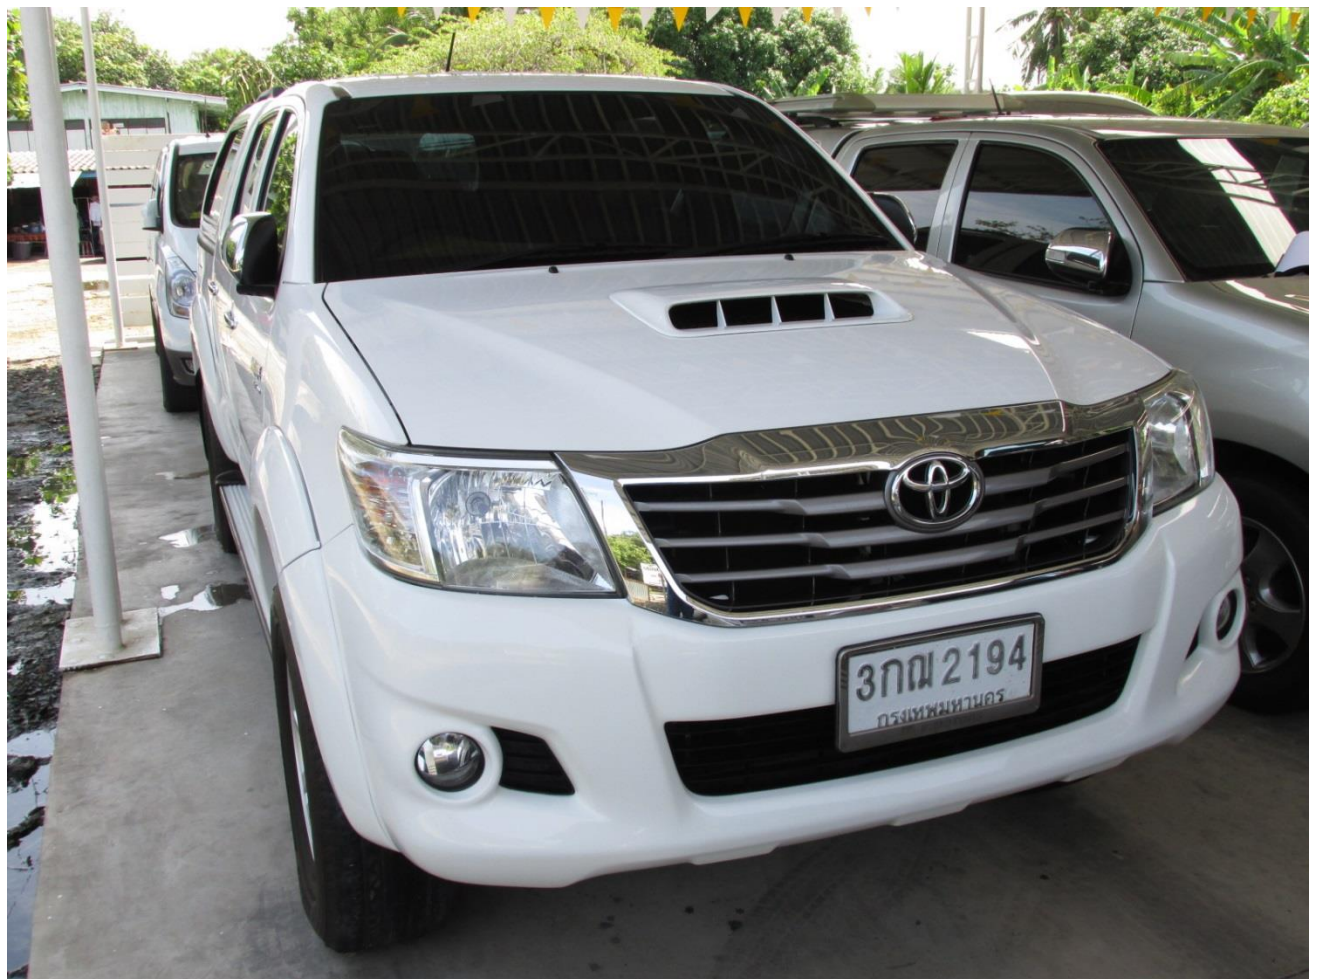
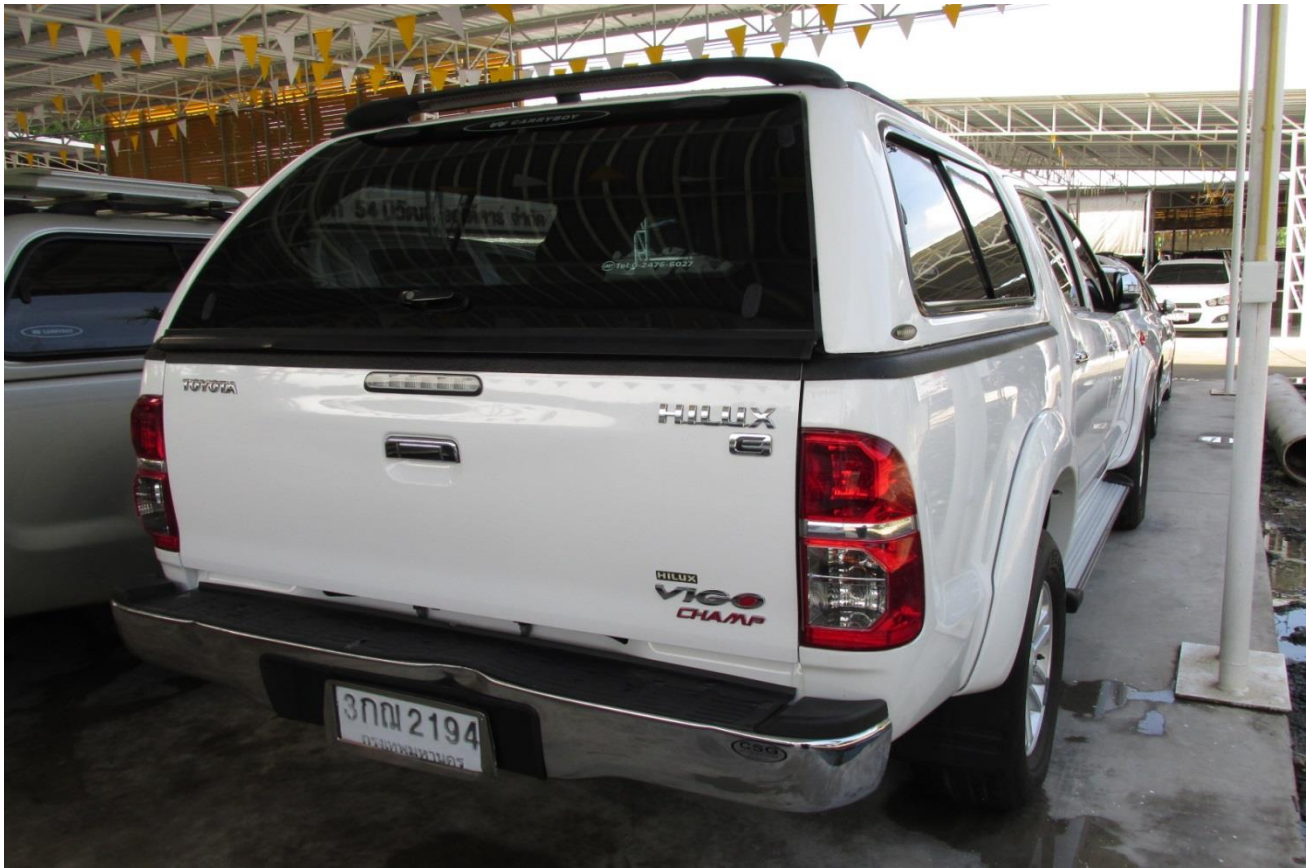
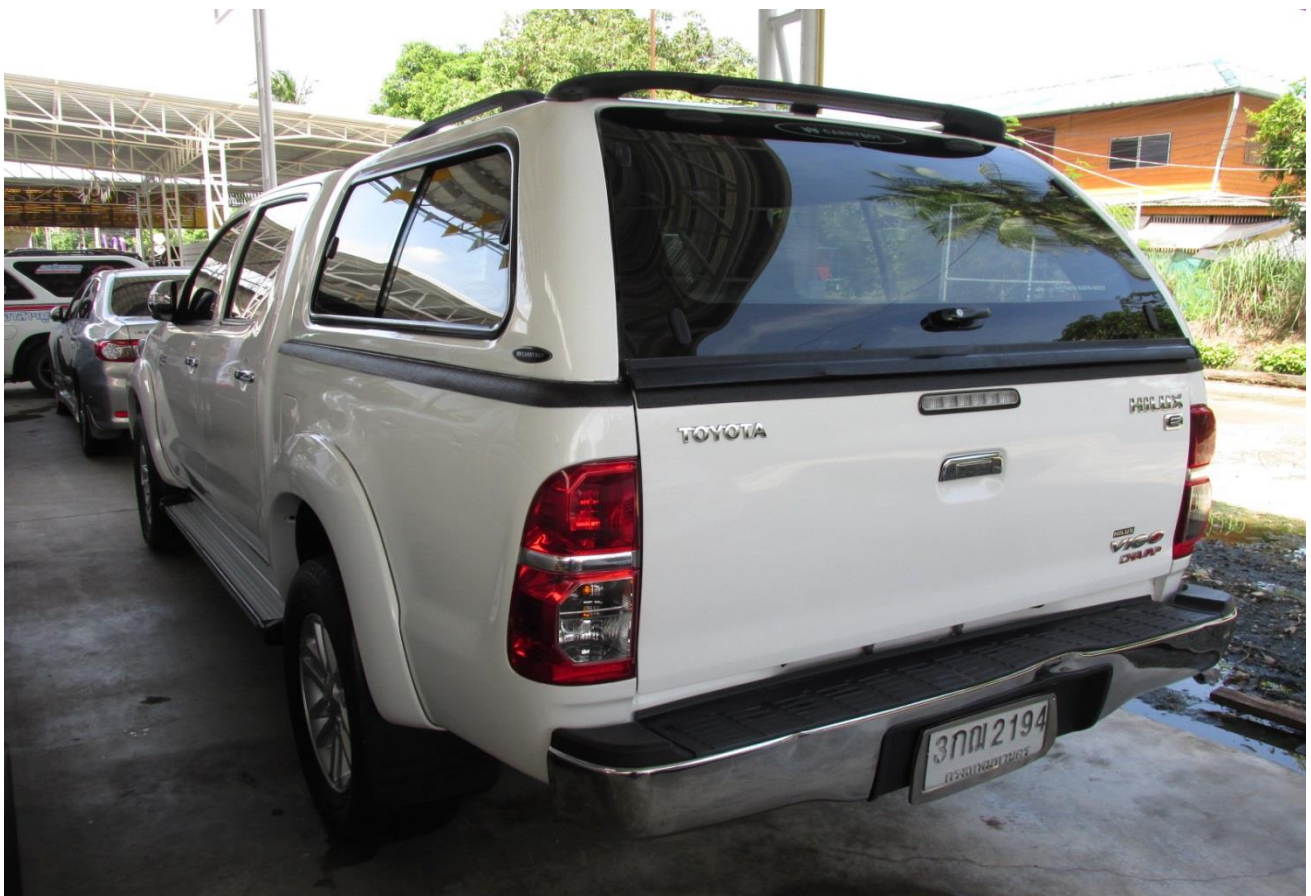
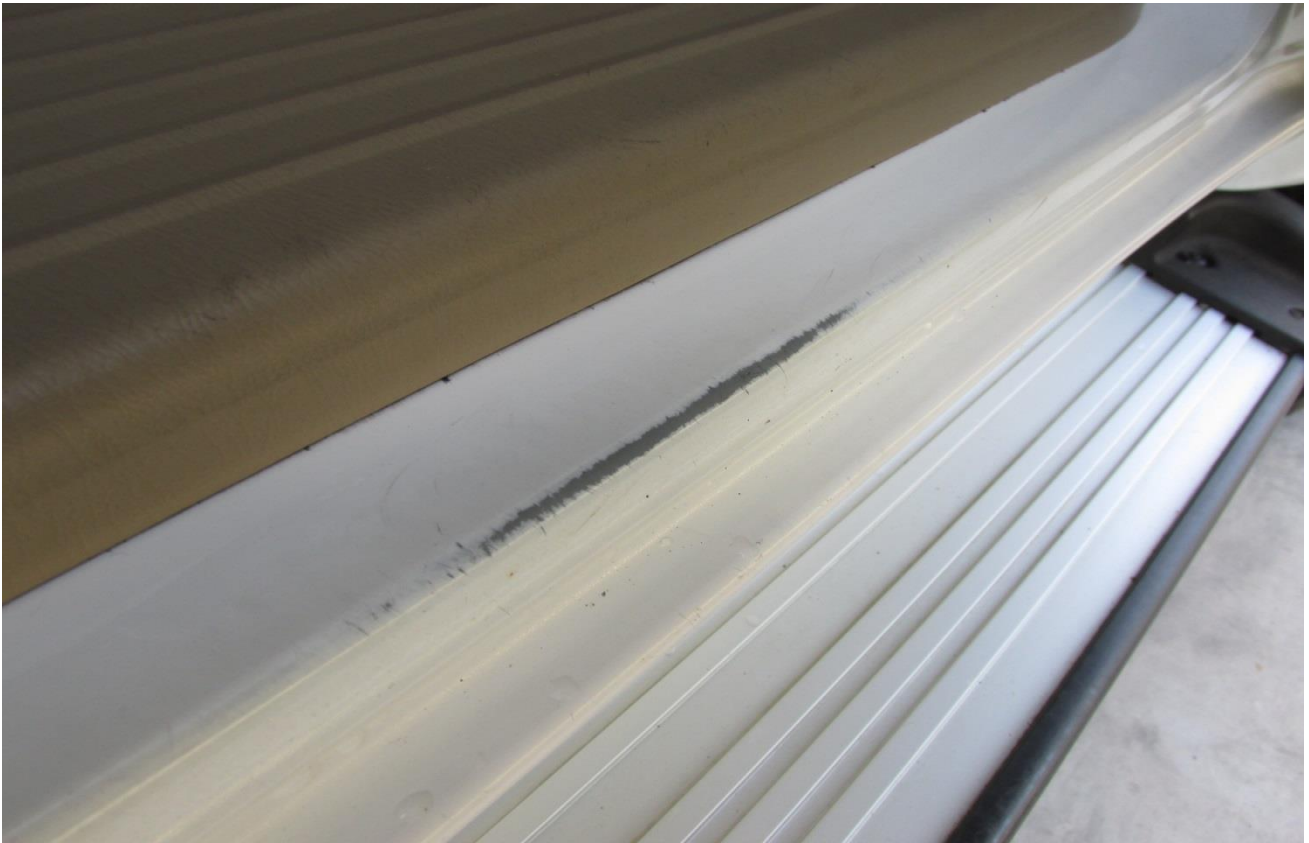
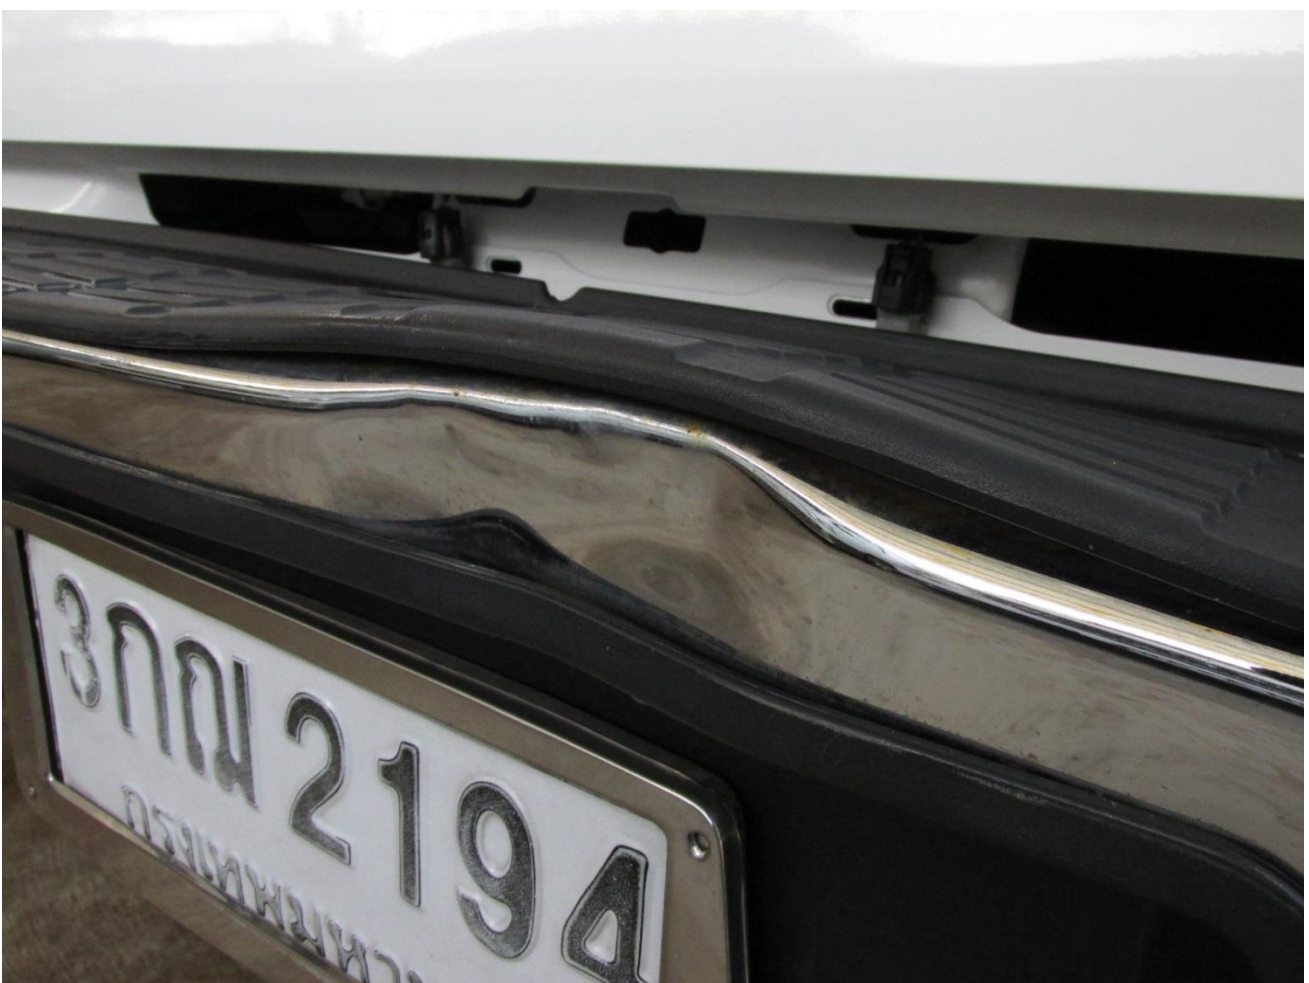
ภาพภายนอก - Exterior Visual Details:

ชายน้ำด้านขวา Right Rocker Panel	ด้านบนสีลอก

กันชนหลัง Rear Bumper	มีรอยบุบ

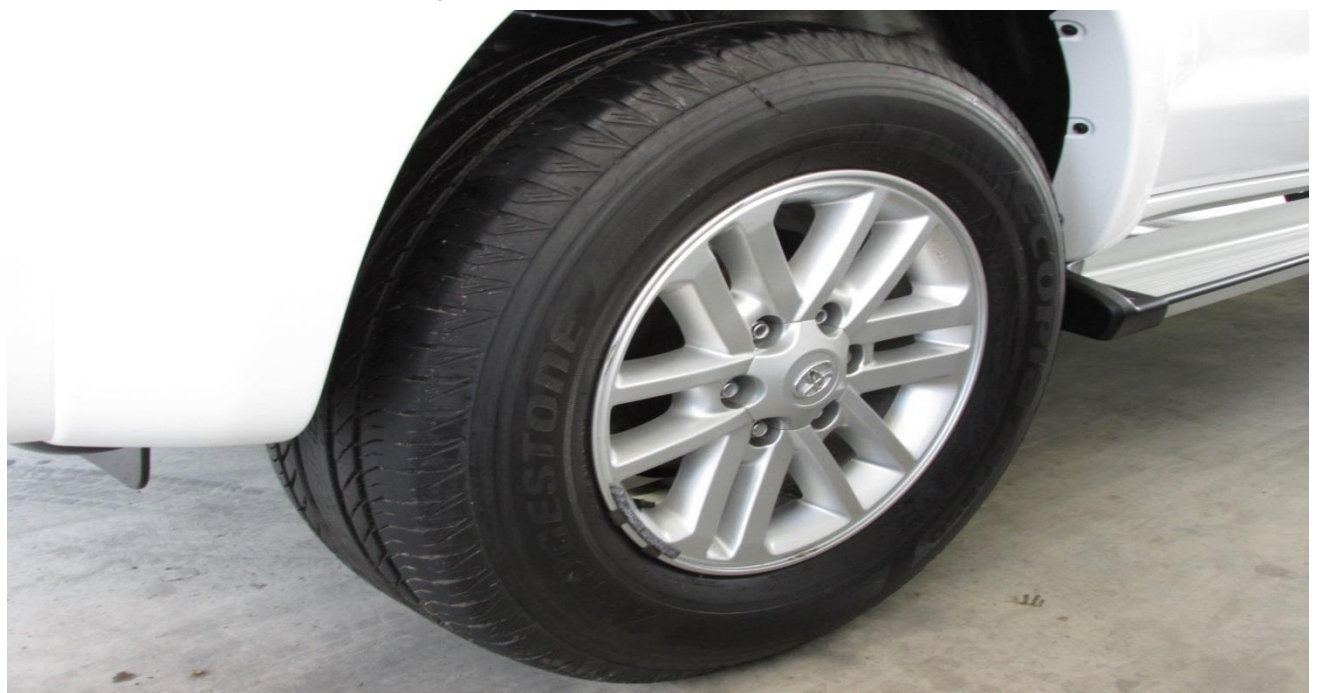
ภาพโดยรวมของยาง ล้อ และ เบรค - Tyres, Wheels & Brakes Visual Details:

สภาพยางรถยนต์, เดือน/ปี ผลิต Tyres Appearance, Year	ปียางผลิต 1616 ยางสภาพดี
 	สภาพล้อรถ Wheel Rims Appearance	สภาพดีตามอายุการใช้งาน
 	ยางอะไหล่ และล้อ Spare Tyre & Rim	สภาพปกติ
 	ก้ามเบรค และท่อน้ำมัน Brake Hose Callipers & Pipes	สภาพปกติไม่พบการรั่วซึม
 	ผ้าเบรค (หน้า/หลัง) Brake Pads (Front/Rear)	สภาพดีตามอายุการใช้งาน
 	จานเบรค Brake Discs (Front/Rear)	ควรเจียจานเบรคครั้งต่อไปที่เปลี่ยนผ้าเบรค
 	ดรัมเบรคล้อหลัง Brakes and Drums any No Leakage	สภาพดีตามอายุการใช้งาน
 	การทำงานของเบรคมือ Park Brake function	ระยะการทำงานปกติ
 	คำแนะนำอื่นๆ Other	N/A
