Vehicle Inspection Report

สรุปผลการตรวจสอบ (Inspection Summary)

ยี่ห้อ/รุ่น (Brand/Model): TOYOTA HILUX VIGO CHAMP G PRERUNNER SMARTCAB 2.5 MT	วันที่ตรวจสอบรถยนต์ (Date of Inspection): 01.06.61
หมายเลขตัวถัง (VIN): MROGR39GX06784238	เลขคำขอบริการ (Job No.): I017/104-063
หมายเลขเครื่องยนต์ (Engine No.): 2KD-S418111	Vehicle Picture:

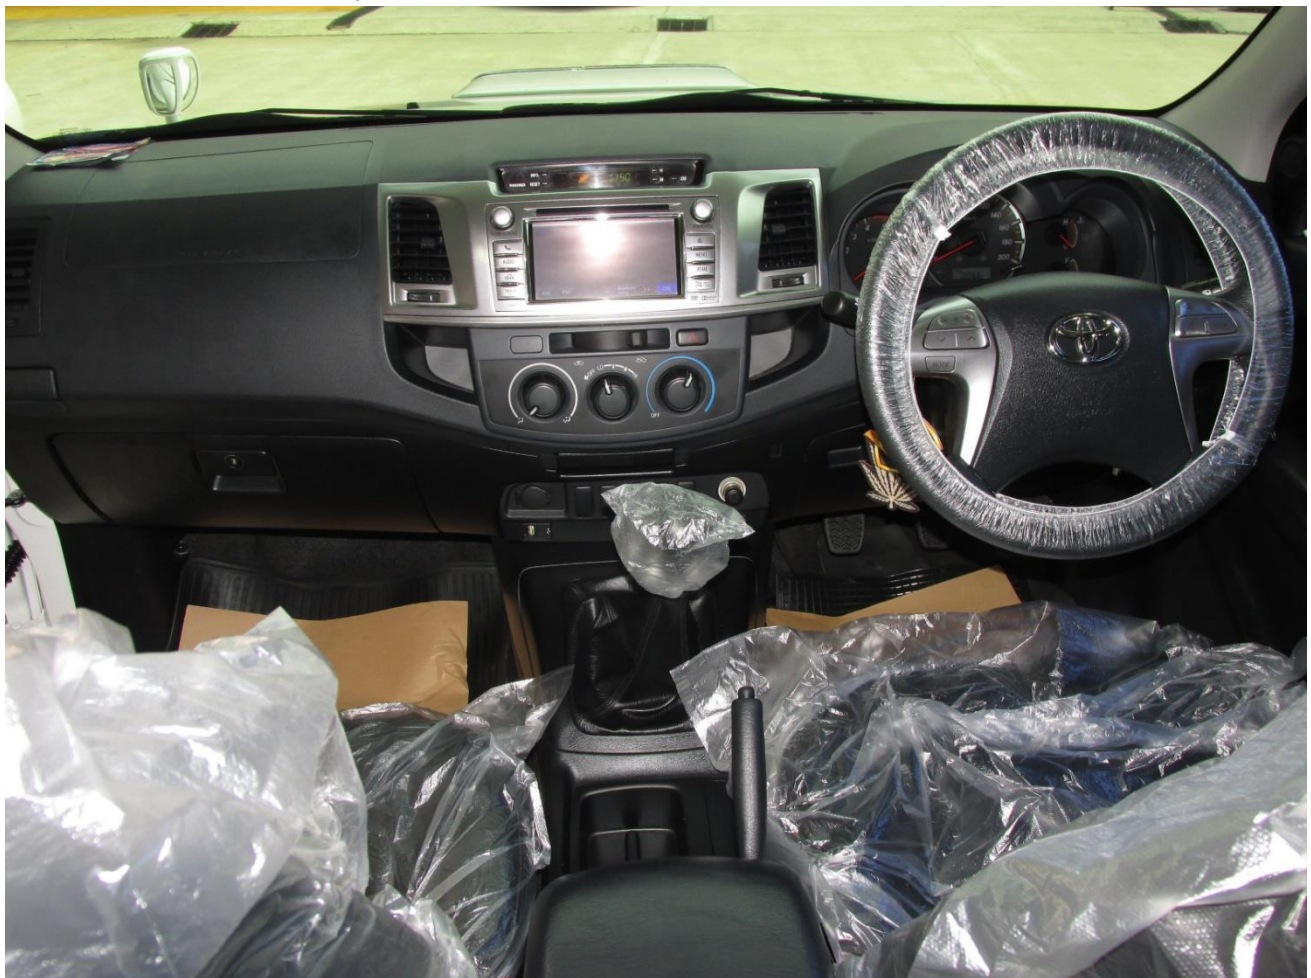
ภาพภายในด้านหน้า หลัง และ จุดบกพร่อง - Interior Visual Details (Front, Rear and/or Defect):

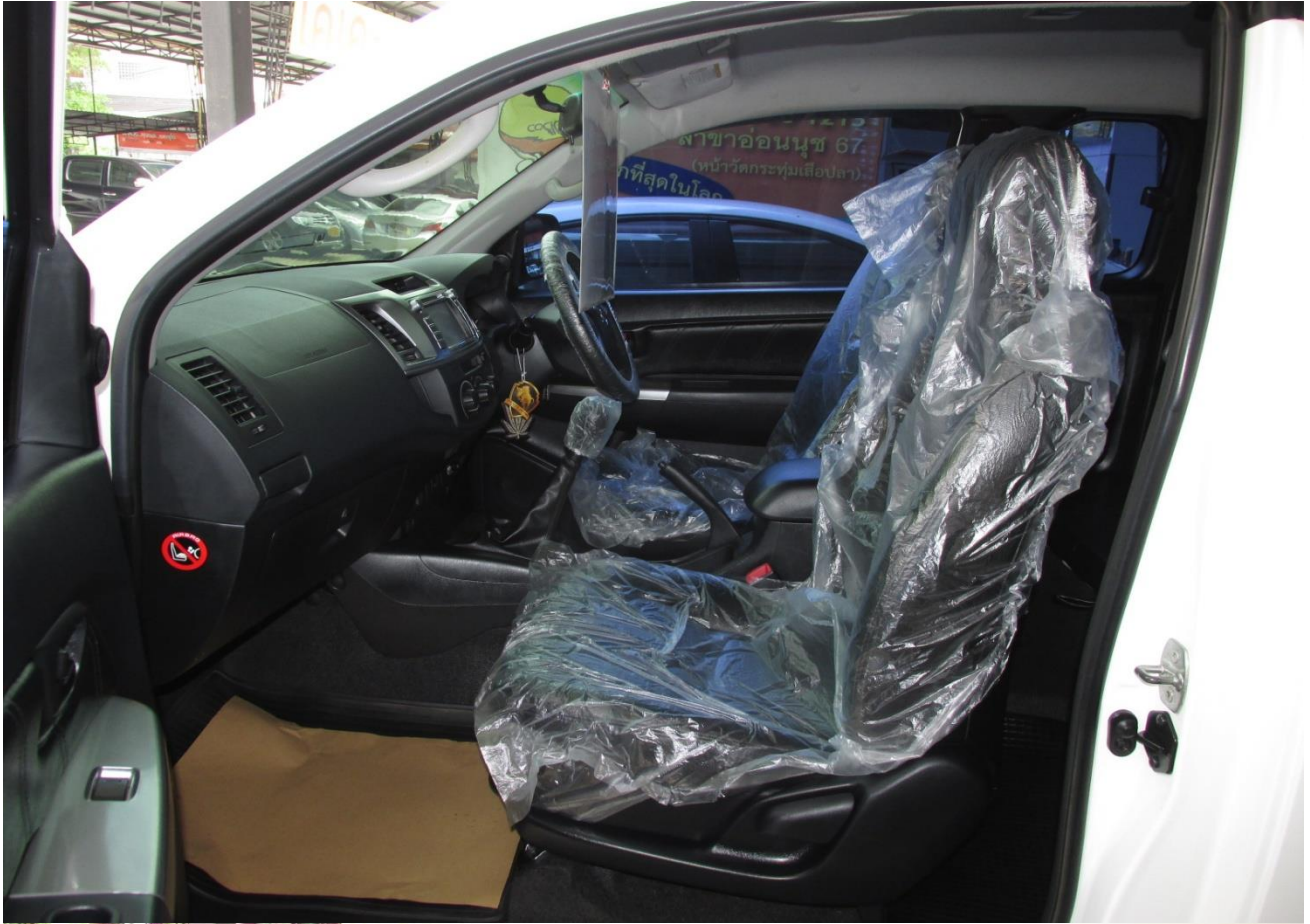
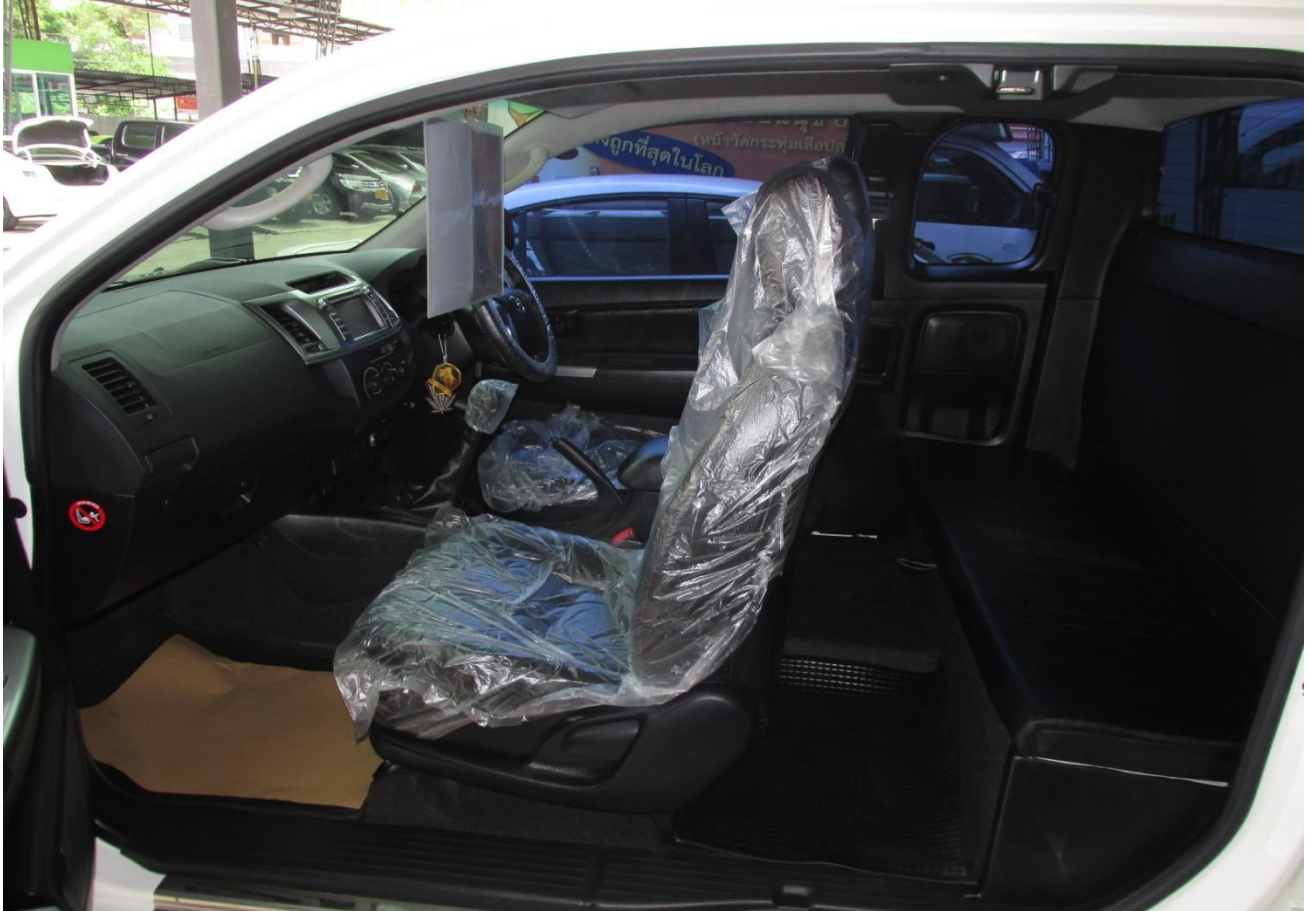
ภาพภายในด้านหน้า หลัง และ จุดบกพร่อง (ต่อ) - Interior Visual Details (Front, Rear and/or Defect) (Continued):

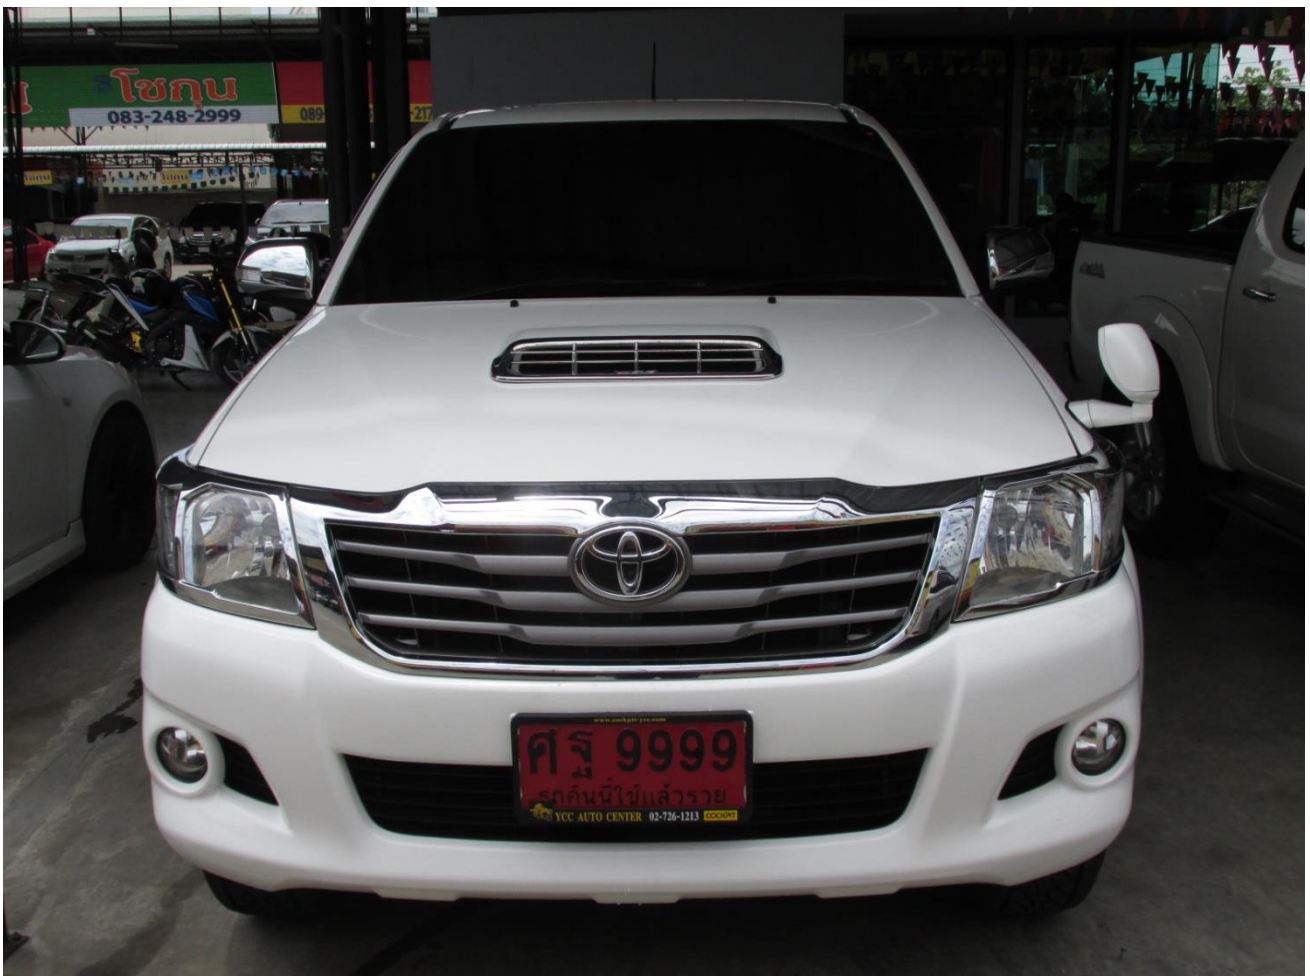
ภาพภายนอก - Exterior Visual Details:

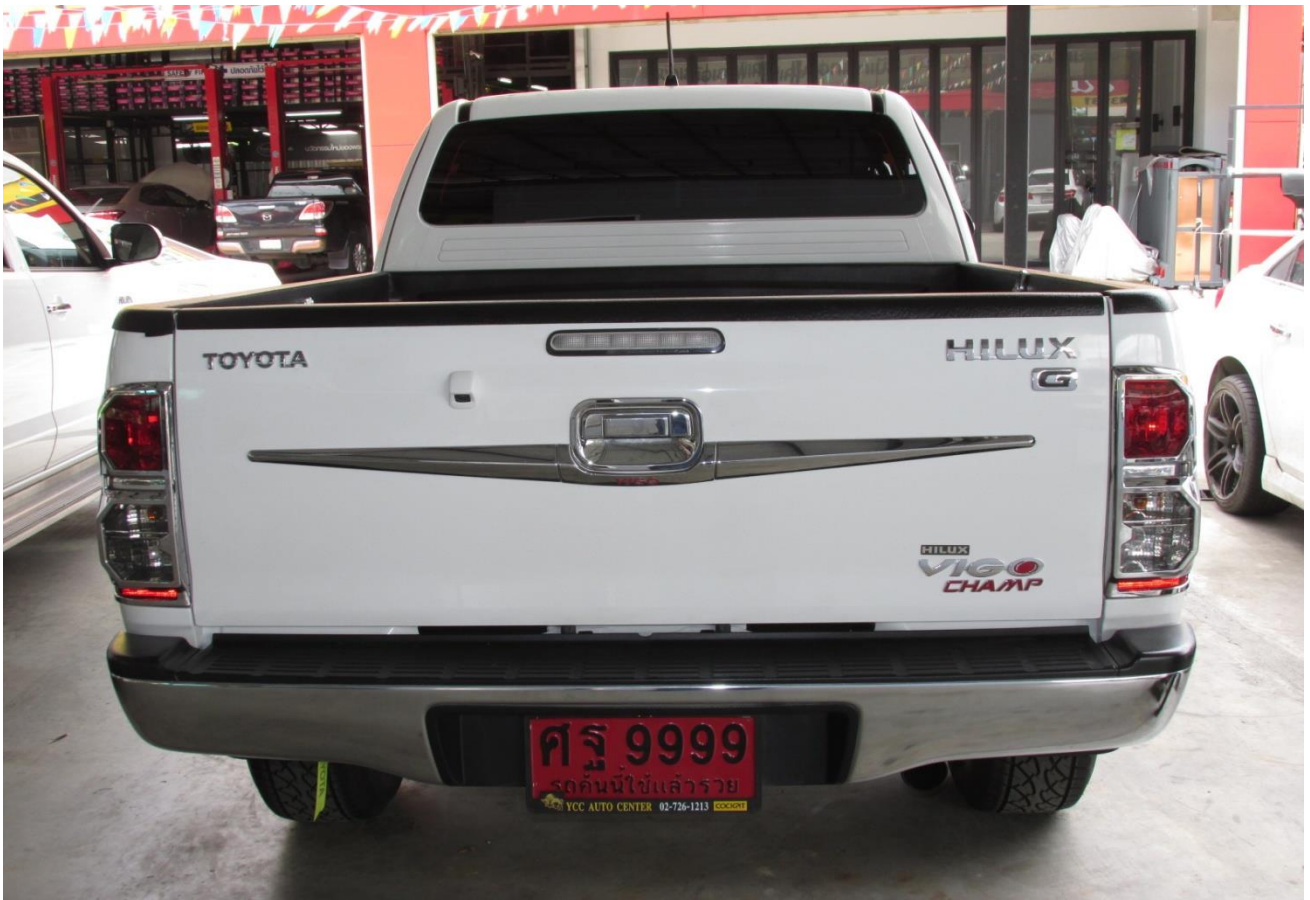
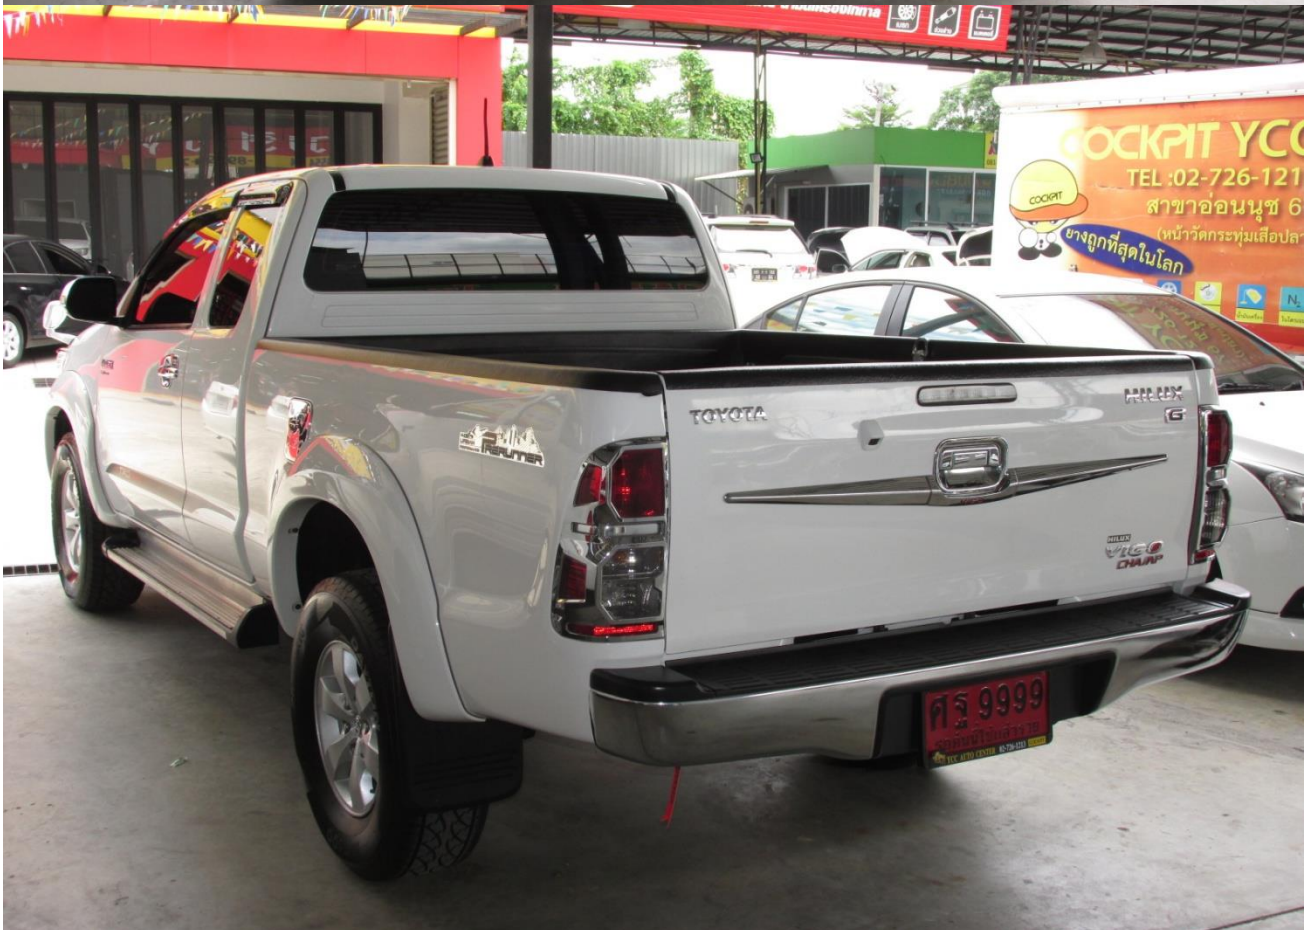
ภาพภายนอก (ต่อ) - Exterior Visual Details (Continued):

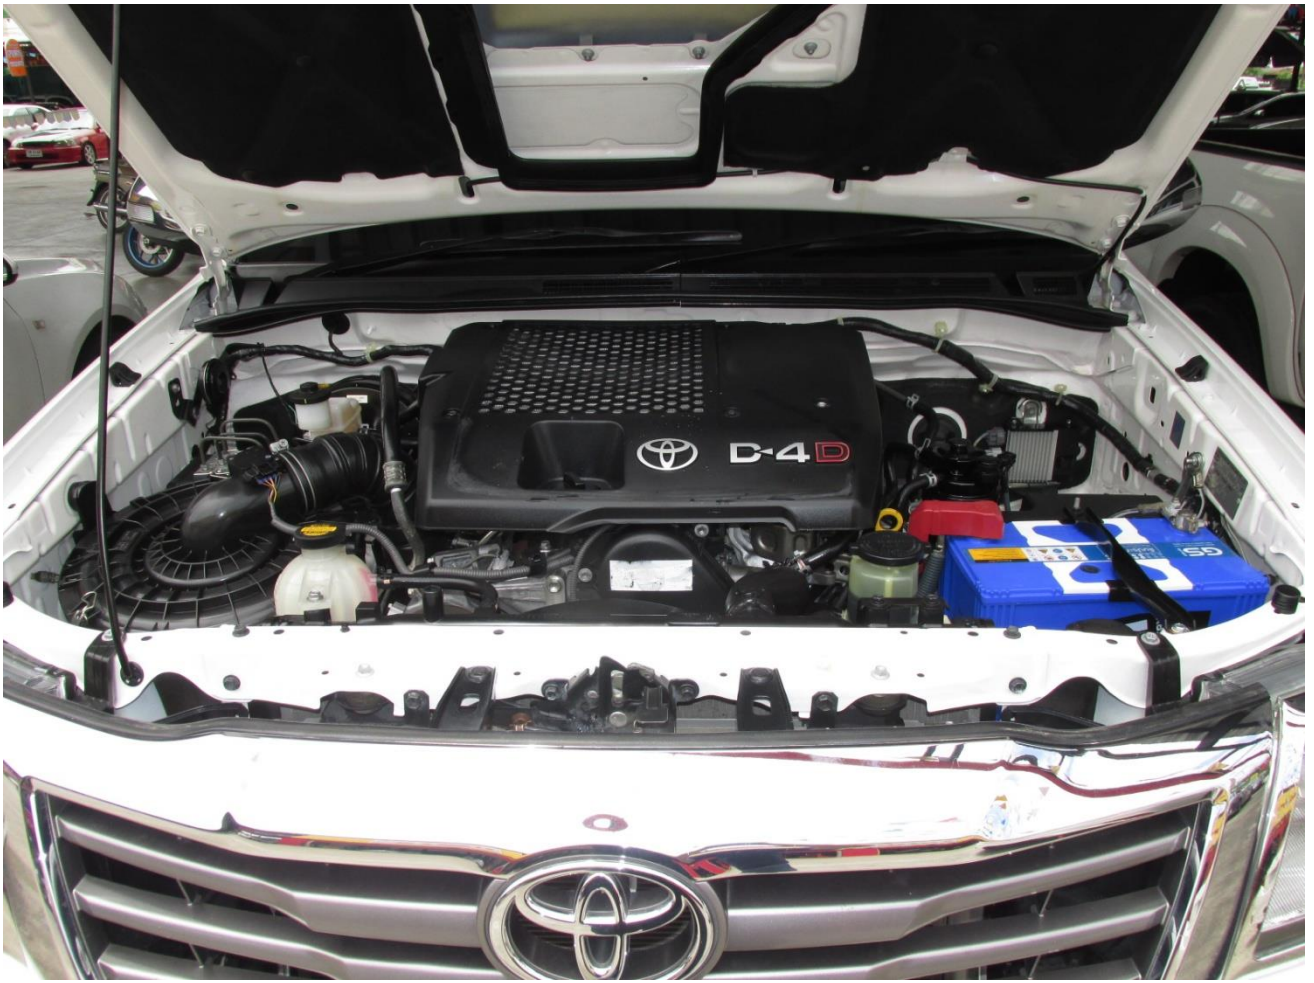
ภาพห้องเครื่อง - Engine Bay Visual Details:

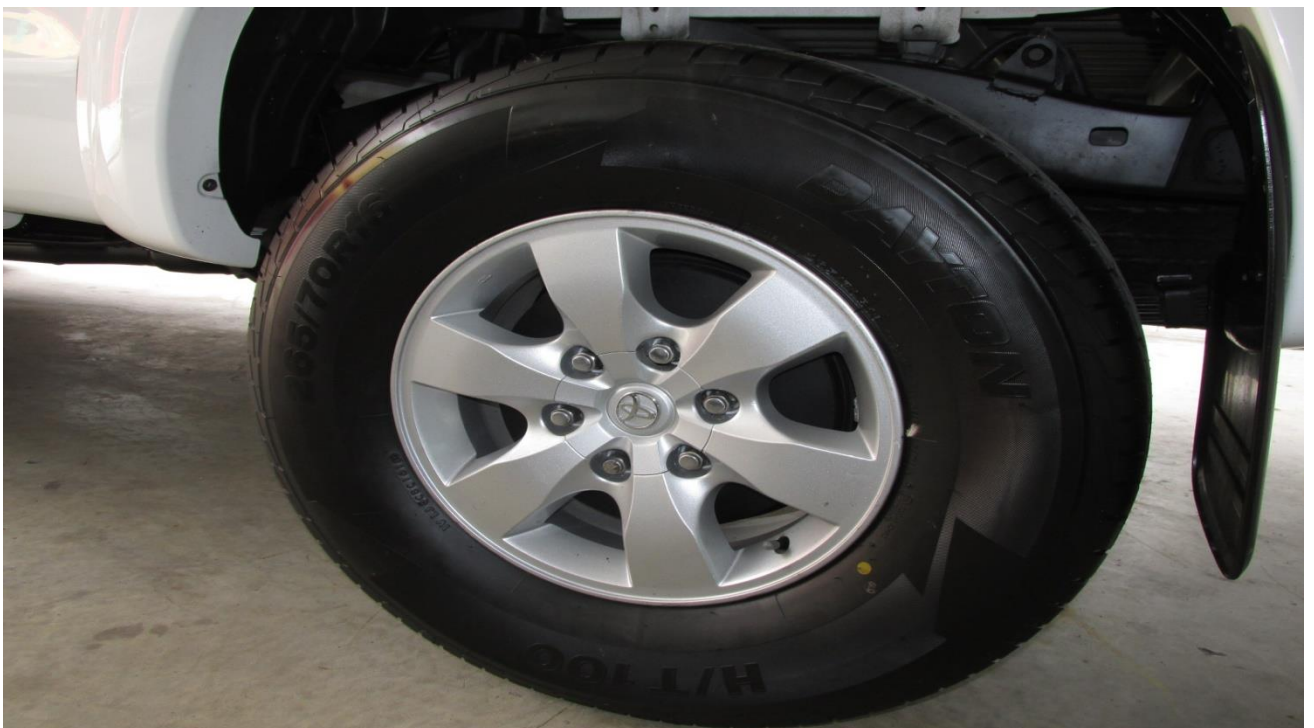
สภาพยางรถยนต์, สัปดาห์/ปี ผลิต Tyres Appearance, Year	1618 ยางสภาพดี
 	สภาพล้อ,ฝาครอบล้อ Wheel Rims Appearance	สภาพดีตามอายุการใช้งาน
 	ล้อ และยางอะไหล่ Spare Tyre & Rim	มีประจำรถ
 	คาลิปเปอร์เบรค และท่อน้ำมัน Brake Hose Callipers & Pipes	สภาพปกติไม่พบการรั่วซึม
 	ผ้าดิสเบรค (หน้า/หลัง) Brake Pads (Front/Rear)	สภาพดีตามอายุการใช้งาน
 	จานดิสเบรค(หน้า/หลัง) Brake Discs (Front/Rear)	ควรเจียจานเบรคครั้งต่อไปที่เปลี่ยนผ้าเบรค
 	ดรัมเบรคล้อหลัง Brakes and Drums any No Leakage	สภาพดีตามอายุการใช้งาน
 	การทำงานของเบรคมือ Park Brake function	ระยะเวลาการทำงานปกติ

ภาพโดยรวมของยาง ล้อ และ เบรค - Tyres, Wheels & Brakes Visual Details:
