1024/0079-9

Isuzu D-Max 1.9 CAB-4 S

Apr 5, 2024

# Vehicle Inspection Report สรุปผลการตรวจสภาพรถ (Inspection Summary)

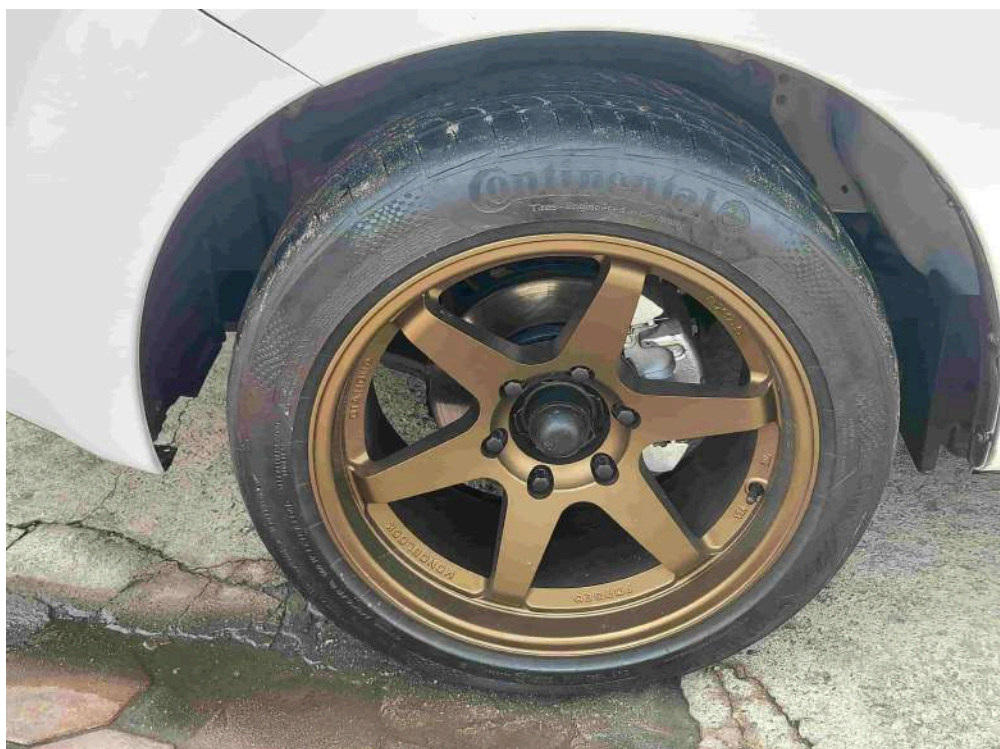
#### ขอบยาง ล้อ

พอใช้ (Fair)

23/18
