# Vehicle Inspection Report

## สรุปผลการตรวจสอบ (Inspection Summary)

ยี่ห้อ/รุ่น (Brand/Model): BMW 528i M-SPORT (F10)	วันที่ตรวจสอบรถยนต์ (Date of Inspection): 24-06-64
หมายเลขตัวถัง (VIN): MMFXG38060DV59683	เลขคำขอบริการ (Job No.): I021/0011-30
หมายเลขเครื่องยนต์ (Engine No.): A9770176	Vehicle Picture:

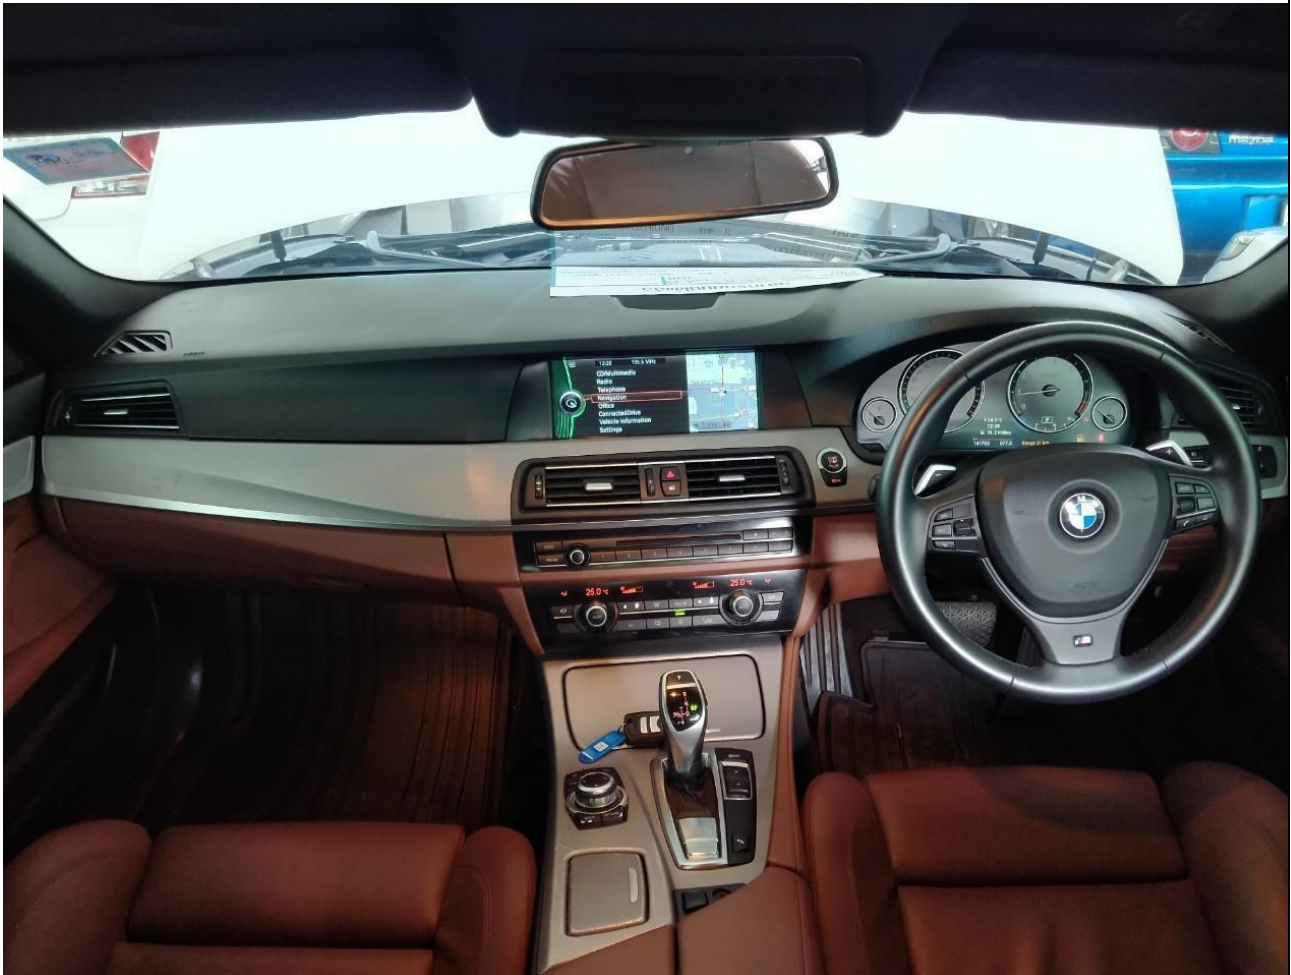
### ภาพภายในด้านหน้า หลัง และ จุดบกพร่อง - Interior Visual Details (Front, Rear and/or Defect):

ที่นั่ง สภาพ Seat Appearance	สภาพตามอายุการใช้งาน
 	การทำงาน การปรับ และการล็อก เบาะ Seat Adjust functional	ทำงานได้ดี
 	สภาพ รางได้เบาะ Seat slide adjust rail	สภาพตามอายุการใช้งาน
 	เข็มขัดนิรภัย Seat Belts	สภาพตามอายุการใช้งาน
 	อื่นๆเพิ่มเติม Others	N/A

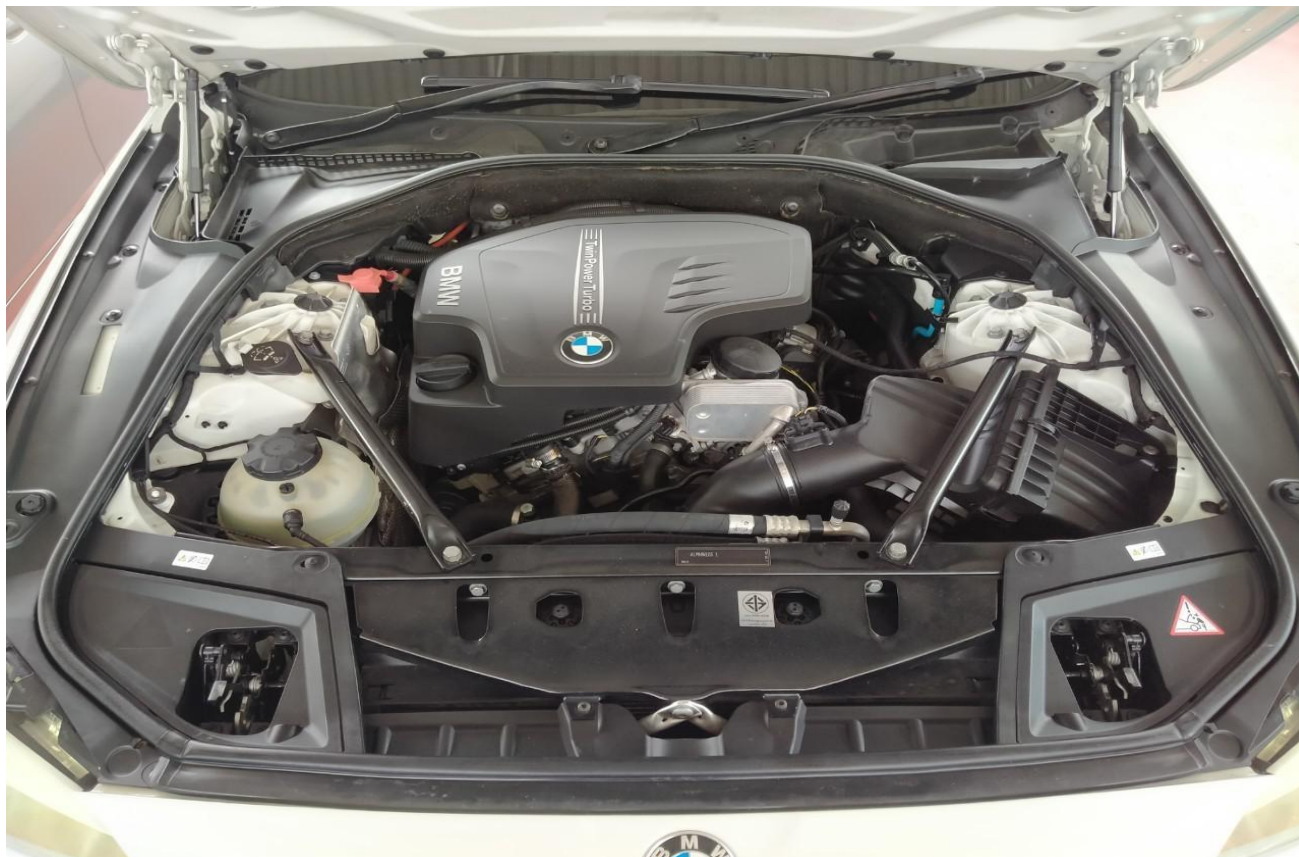
ภาพห้องเครื่อง - Engine Bay Visual Details:

การทดสอบ แบตเตอรี่ Battery Test	Battery Test		Charging System Test at 2000 rpm	
	Voltage	11.12	V	Voltage	10.14 V
	Rating	680	CCA	Status	Normal
	Current	589	CCA	Start System Test	
	Internal resistance	8.75	mΩ	Start Voltage	9.12 V
	State of Charge	95	%	Status	Normal
	State of Health	89	%	Max. Load Test at 2000 rpm	
	Status	Good		Max. Load Voltage	8.13 V
	Test Date	24.06.64		Status	Normal
