## Vehicle Inspection Report สรุปผลการตรวจสอบสภาพรถ (Inspection Summary)

เลขคำขอบริการ (Job No.) :: I021/0029-17

Jul 13, 2021

NISSN TERRA 2.3 (ปี 18-23) VL SUV

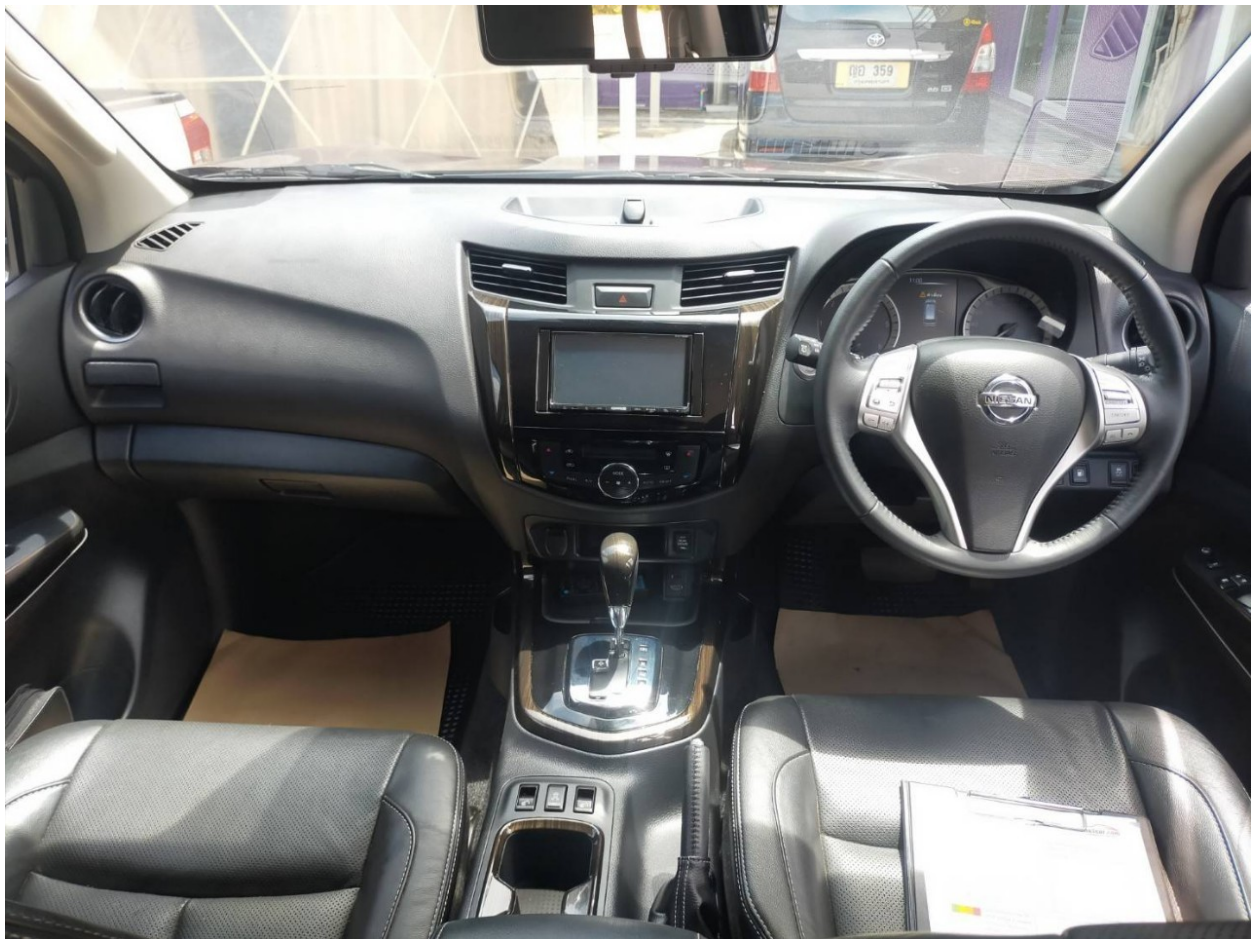
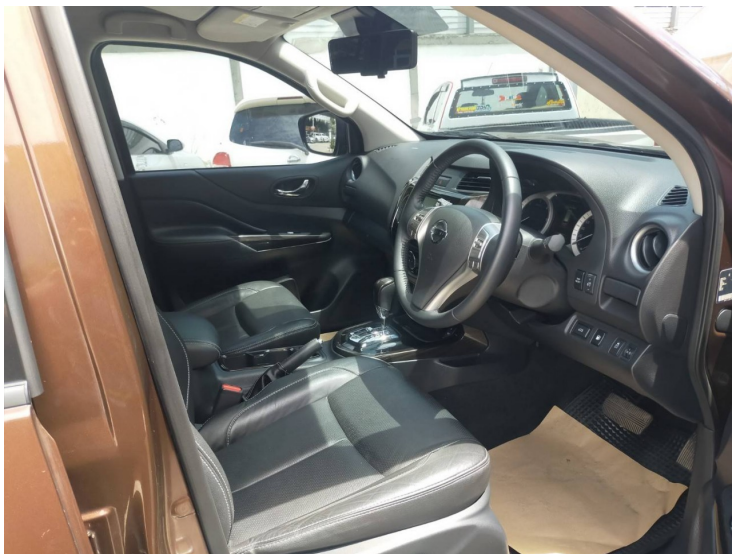
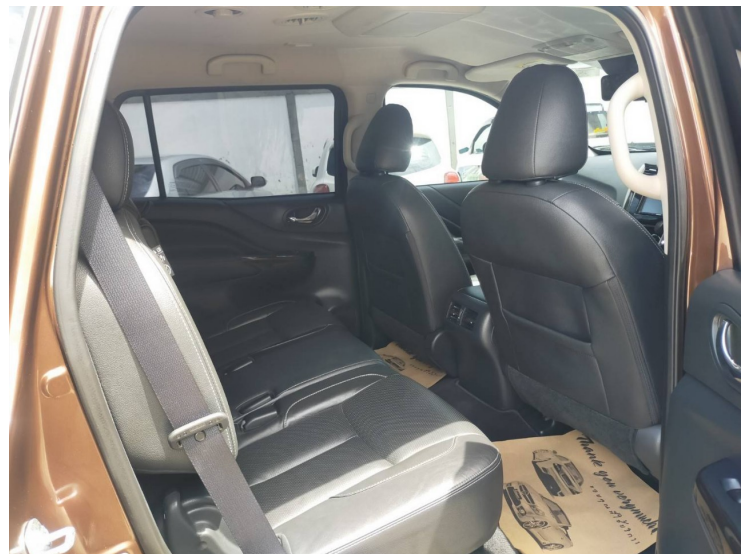
### ภาพภายใน

รถสภาพดี โครงสร้างไม่เคยเกิดอุบัติเหตุ ไม่เคยจมน้ำและไฟไหม้

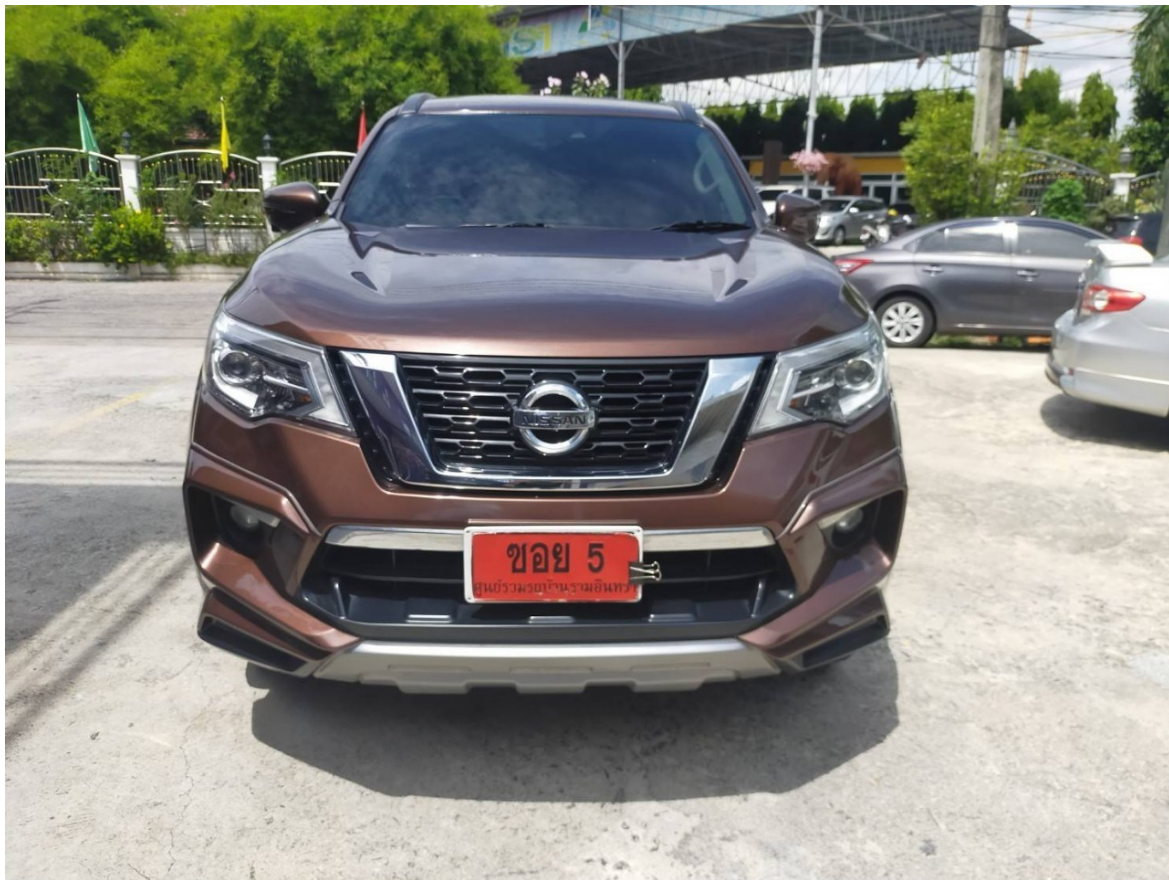
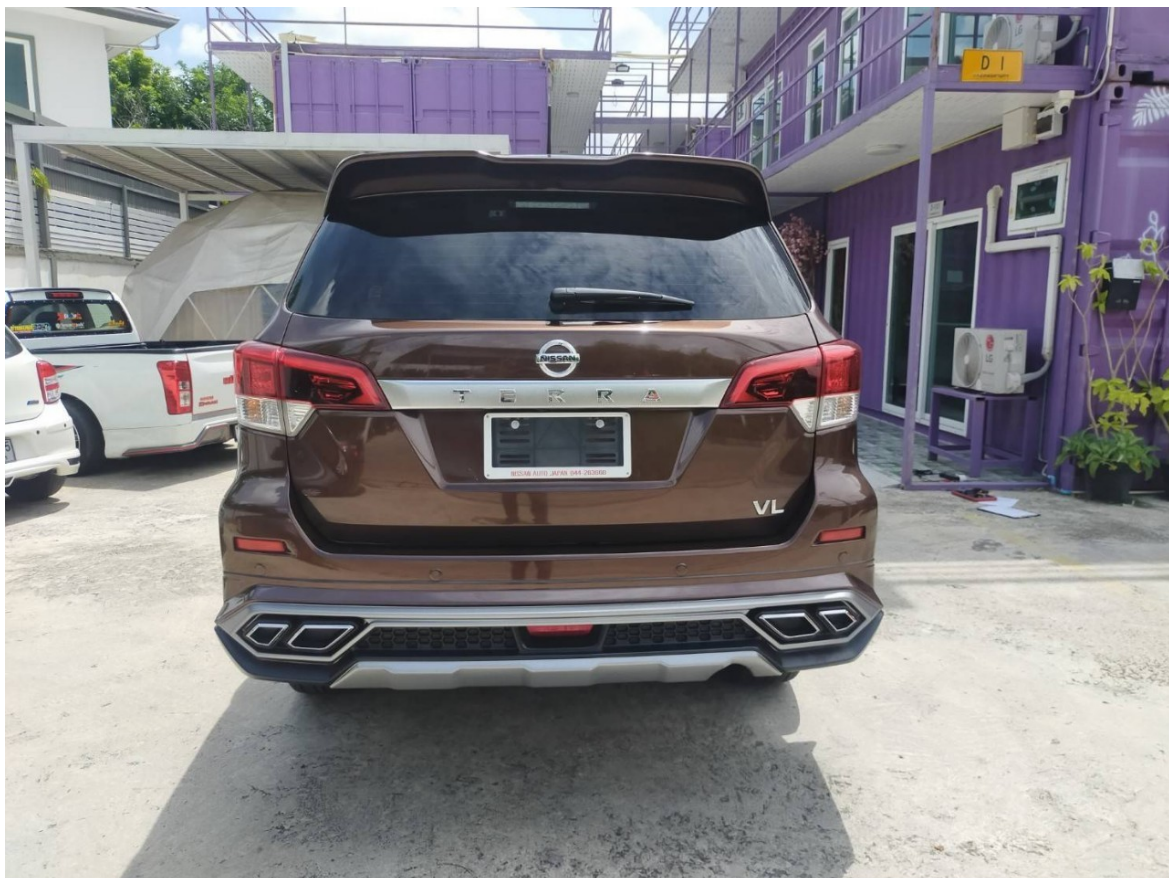
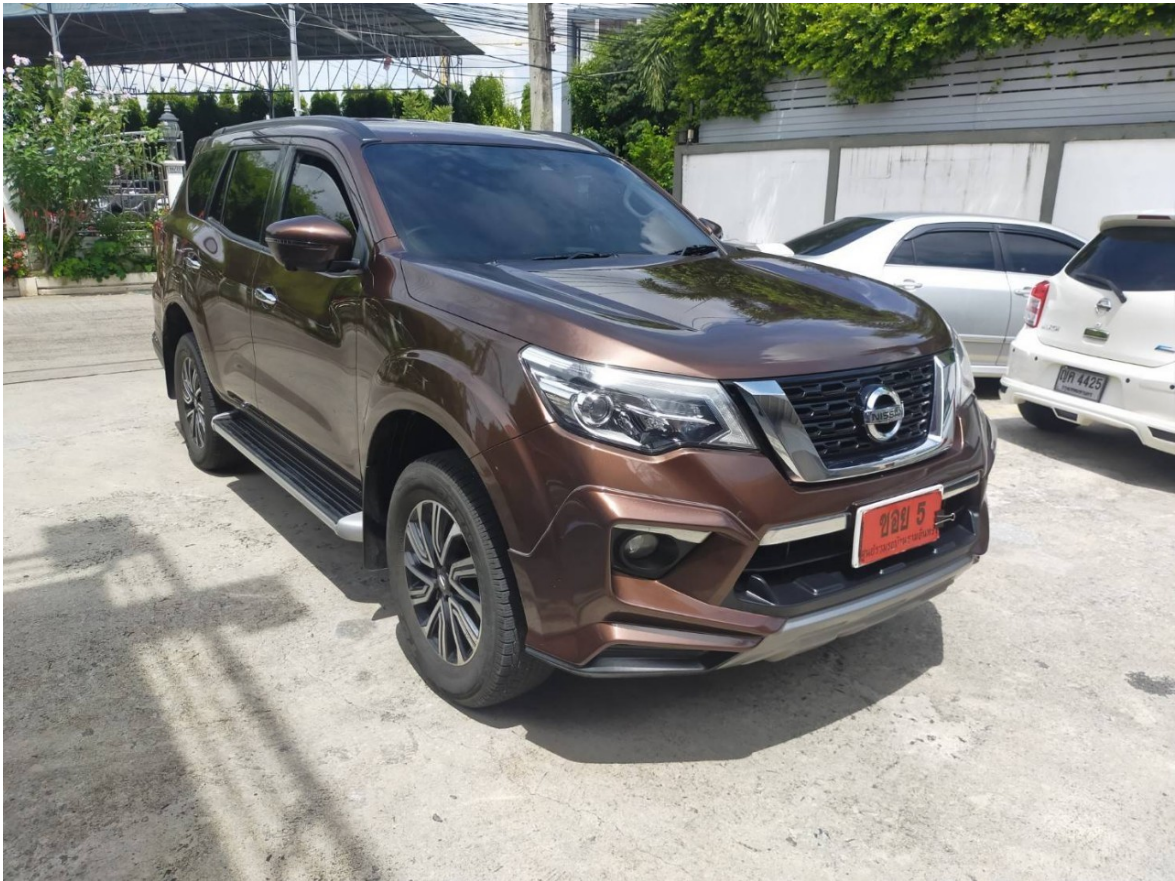
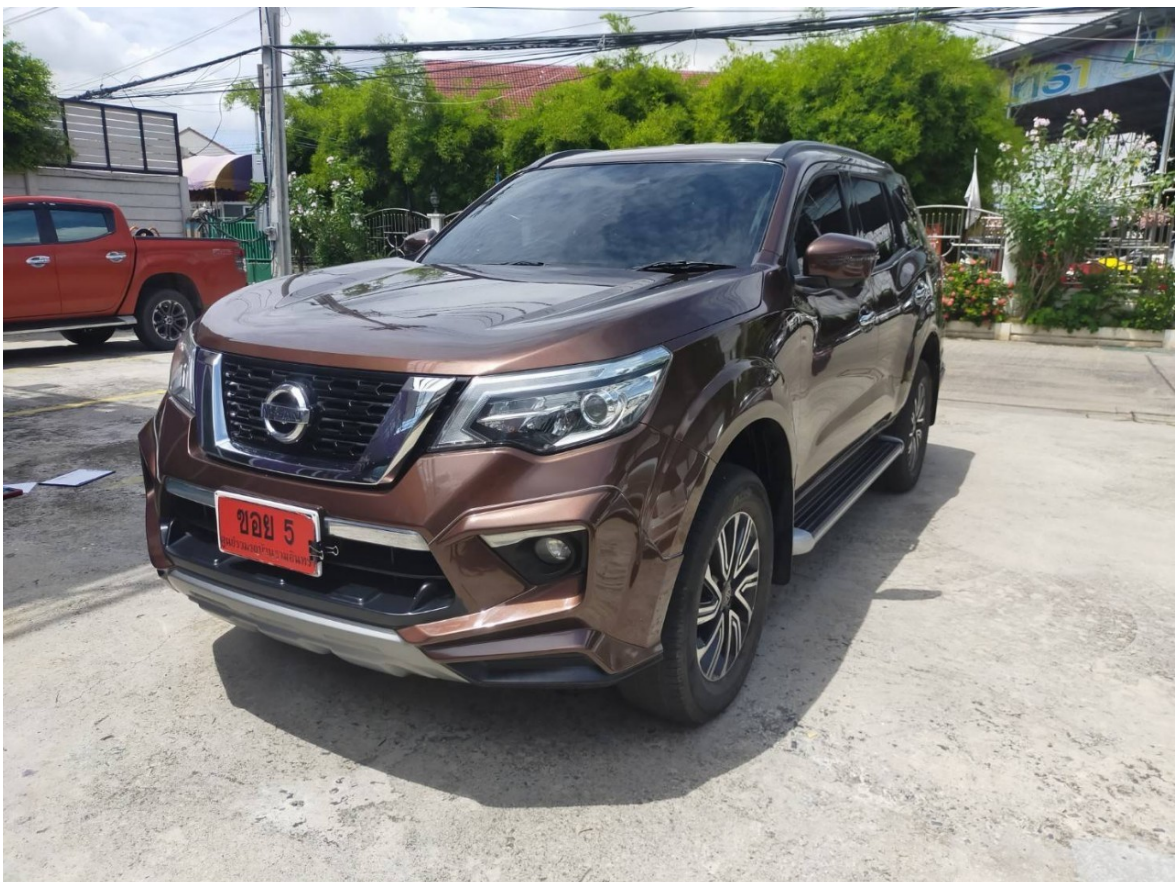
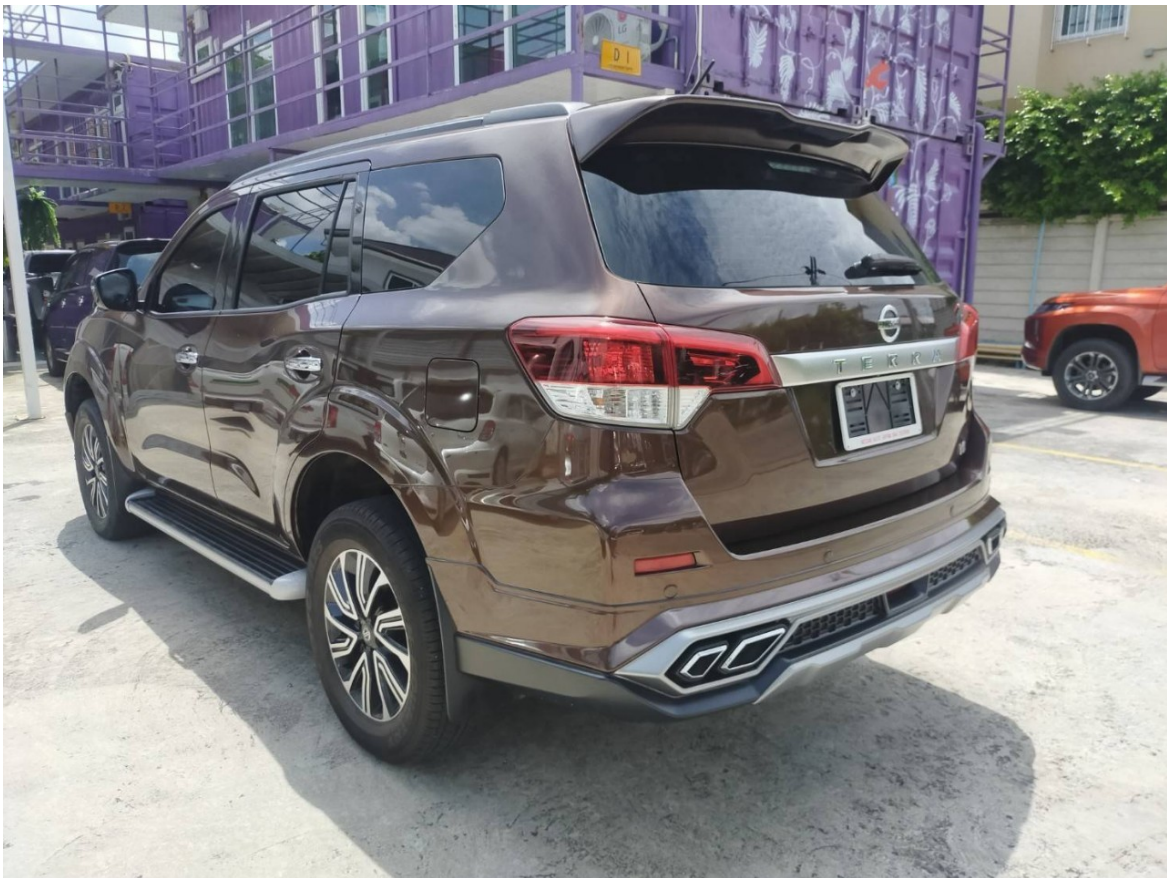
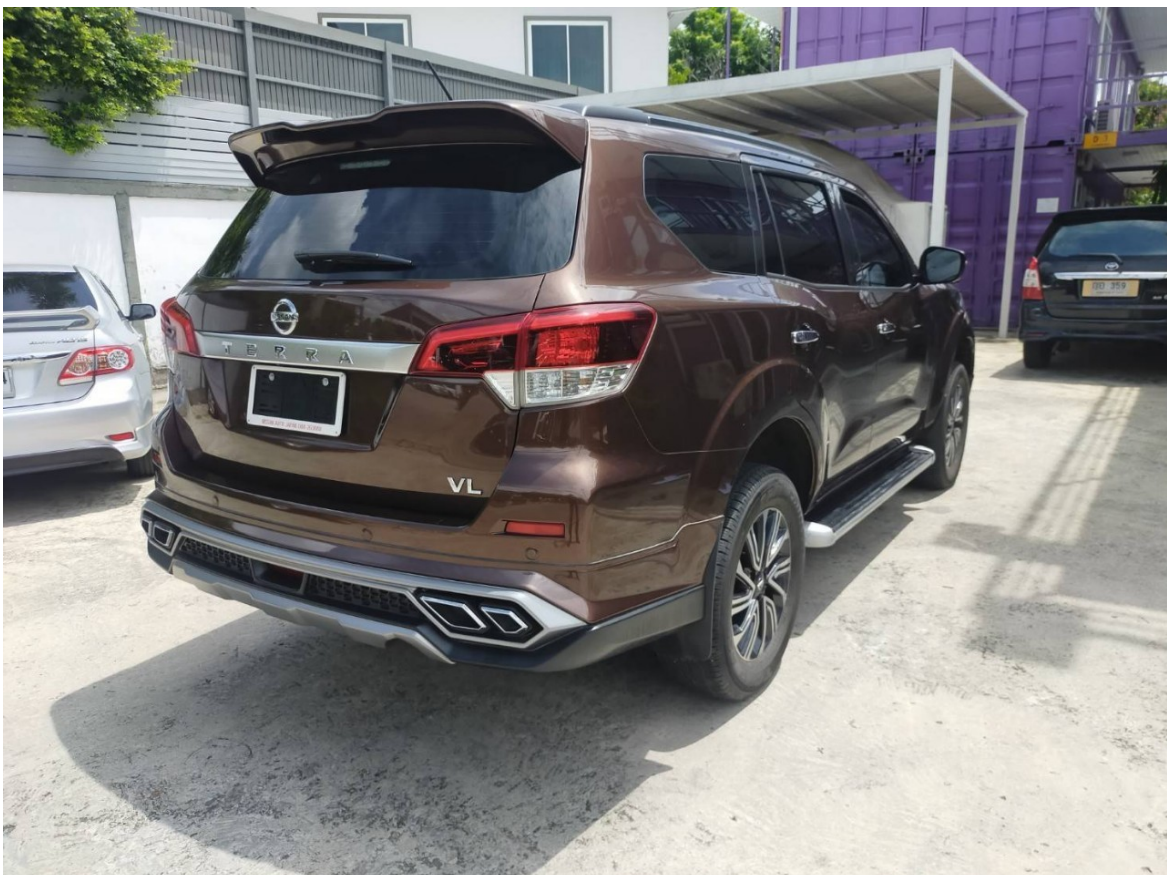
### ภาพภายนอก

รถสภาพดี โครงสร้างไม่เคยเกิดอุบัติเหตุ ไม่เคยจมน้ำและไฟไหม้
