INSPECTION  
BY ONE2CAR

## Vehicle Inspection Report สรุปผลการตรวจสอบสภาพรถ (Inspection Summary)

1022/0150-31

Mitsubishi Triton 2.5 DOUBLE CAB GLX

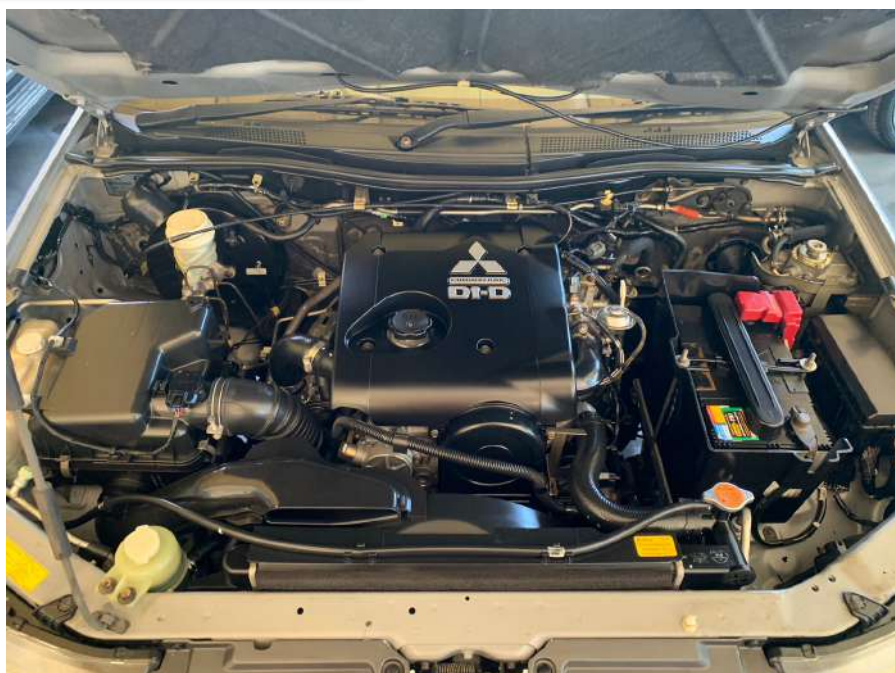
### ภาพห้องเครื่อง

4.1 เครื่องยนต์ไม่พบการรั่วซึม No any leak on engine

ไม่มี (No)

4.9 ระดับของเหลว Fluid Level

ดี (Good)

4.10 การรั่วไหลของน้ำมัน Fluid Leaks

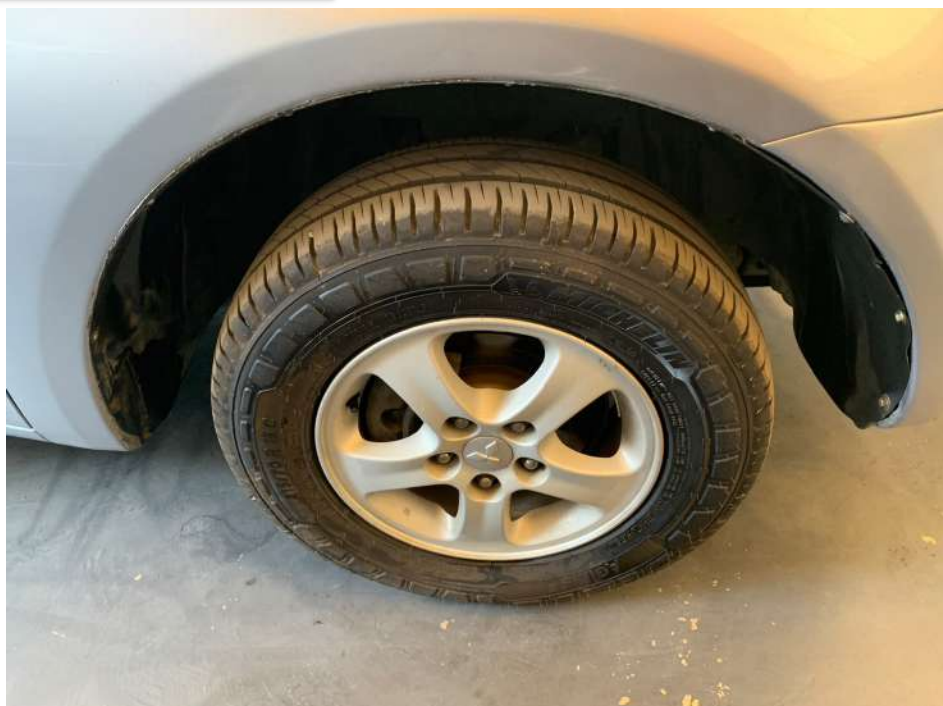
#### ขอบยาง ล้อ

5.1 สภาพยางรถยนต์, สัปดาห์/ปี ผลิต Tires Appearance, Year

ดี (Good)

#### Remark ยาง ล้อ และ เบรค ▾

44/21

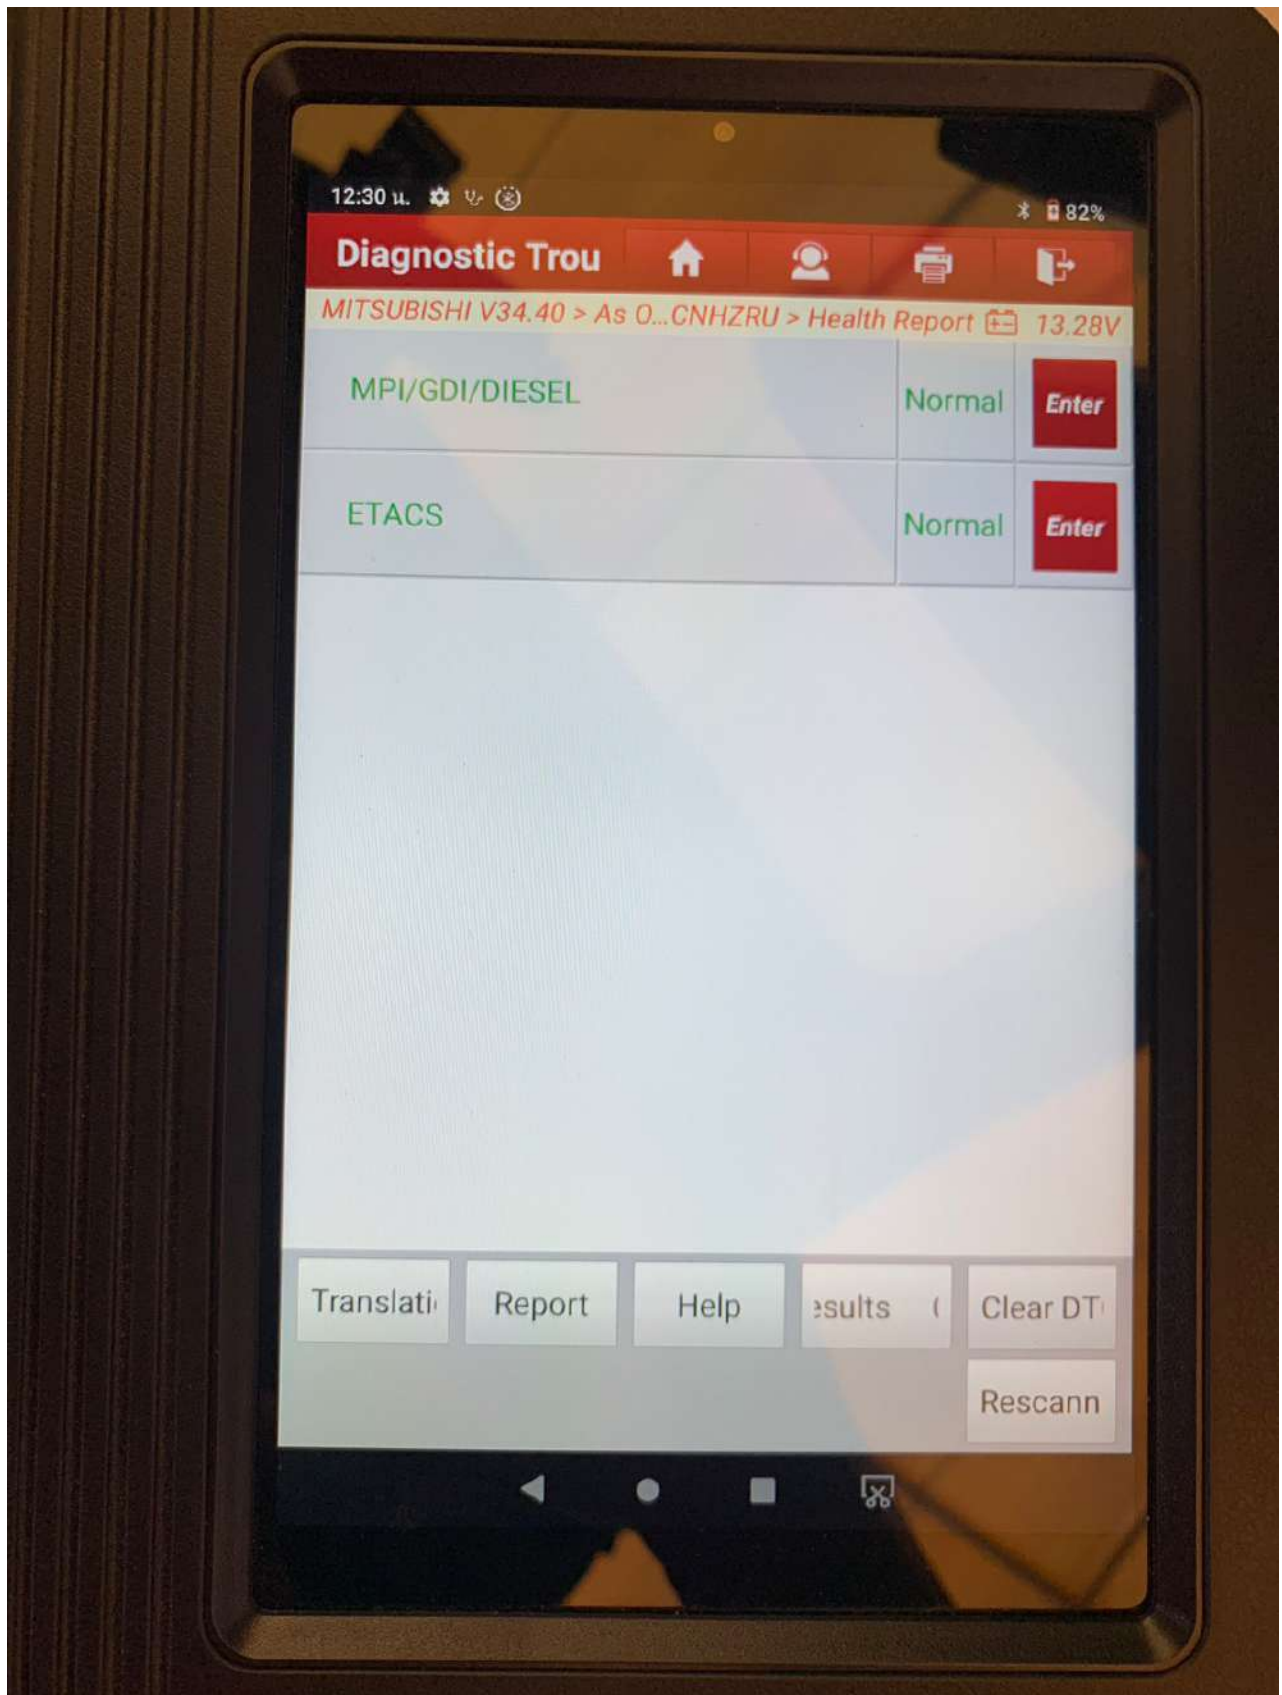
ภาพ OBD

1.5 การวินิจฉัยผ่านทาง OBD On-Board Diagnostics (OBD)

ดี (Good)

2.17 การวินิจฉัยผ่านทาง OBD2 On-Board Diagnostics (OBD)
