# Vehicle Inspection Report

## สรุปผลการตรวจสอบ (Inspection Summary)

| ยี่ห้อ/รุ่น (Make/Model): MAZDA 2 | วันที่ตรวจสอบรถยนต์ (Date of Inspection): 25.4.61 |
| เลขตัวถัง (VIN): MM8DE10Y100112565 | เลขคำขอบริการ (Job No.): I018/0059-005 |

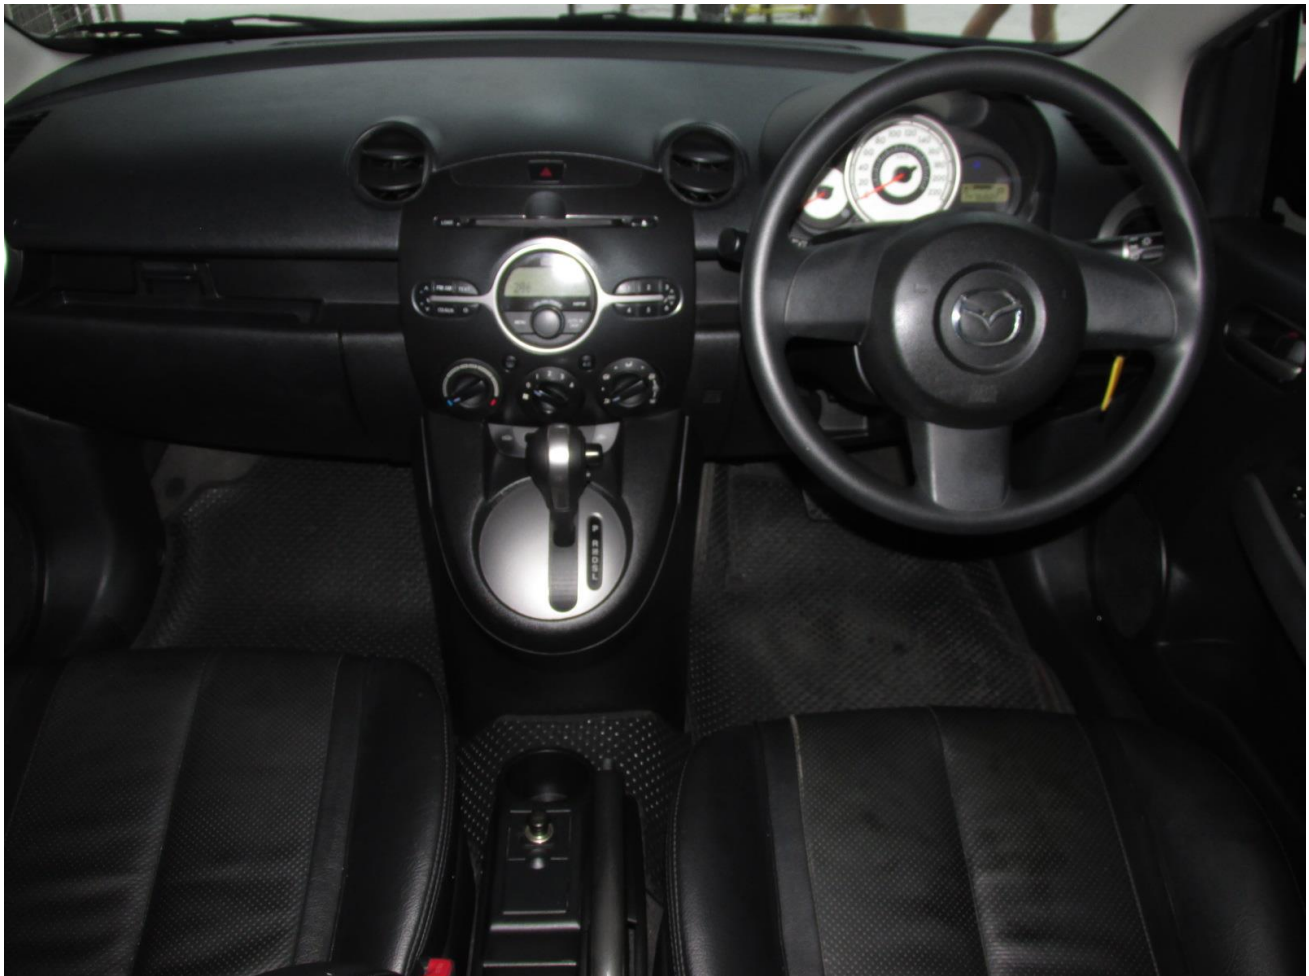
## ภาพภายในด้านหน้า หลัง และ จุดบกพร่อง - Interior Visual Details (Front, Rear and/or Defect):

| | ที่นั่ง สภาพ<br>Seat Appearance | สภาพดีตามอายุการใช้งาน |
| | เข็มขัดนิรภัย<br>Seat Belts | สภาพดีตามอายุการใช้งาน |
| | แผงคอนโซล<br>Other Trims | สภาพดีตามอายุการใช้งาน |
| | บานพับ และกลอนประตู<br>Doors, Locks & Hinges | สภาพดีเหมาะสมกับอายุการใช้งาน |
| | สภาพยางขอบประตู<br>Weather Strip | สภาพดีเหมาะสมกับอายุการใช้งาน |

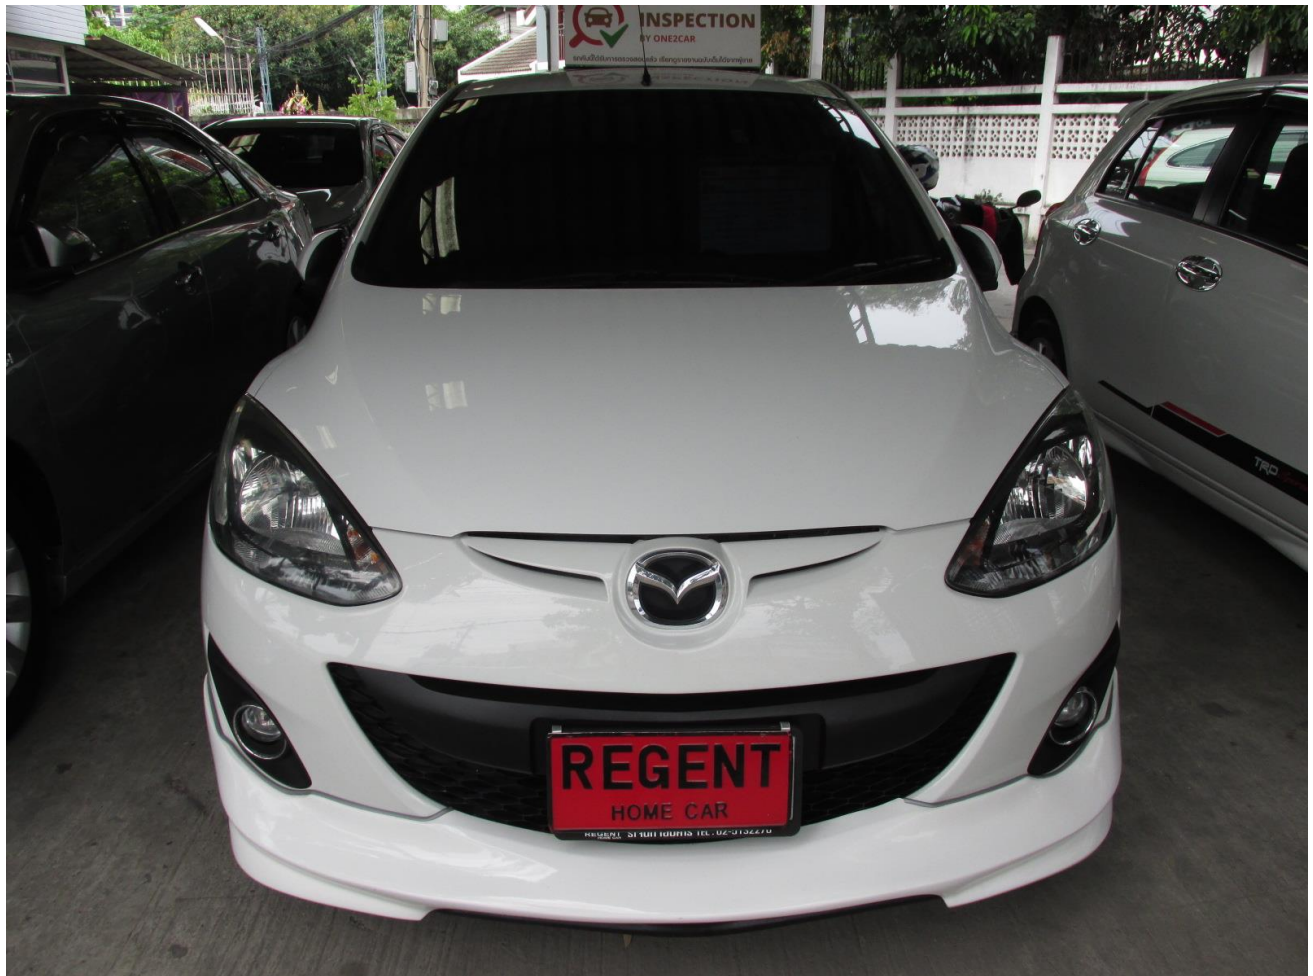
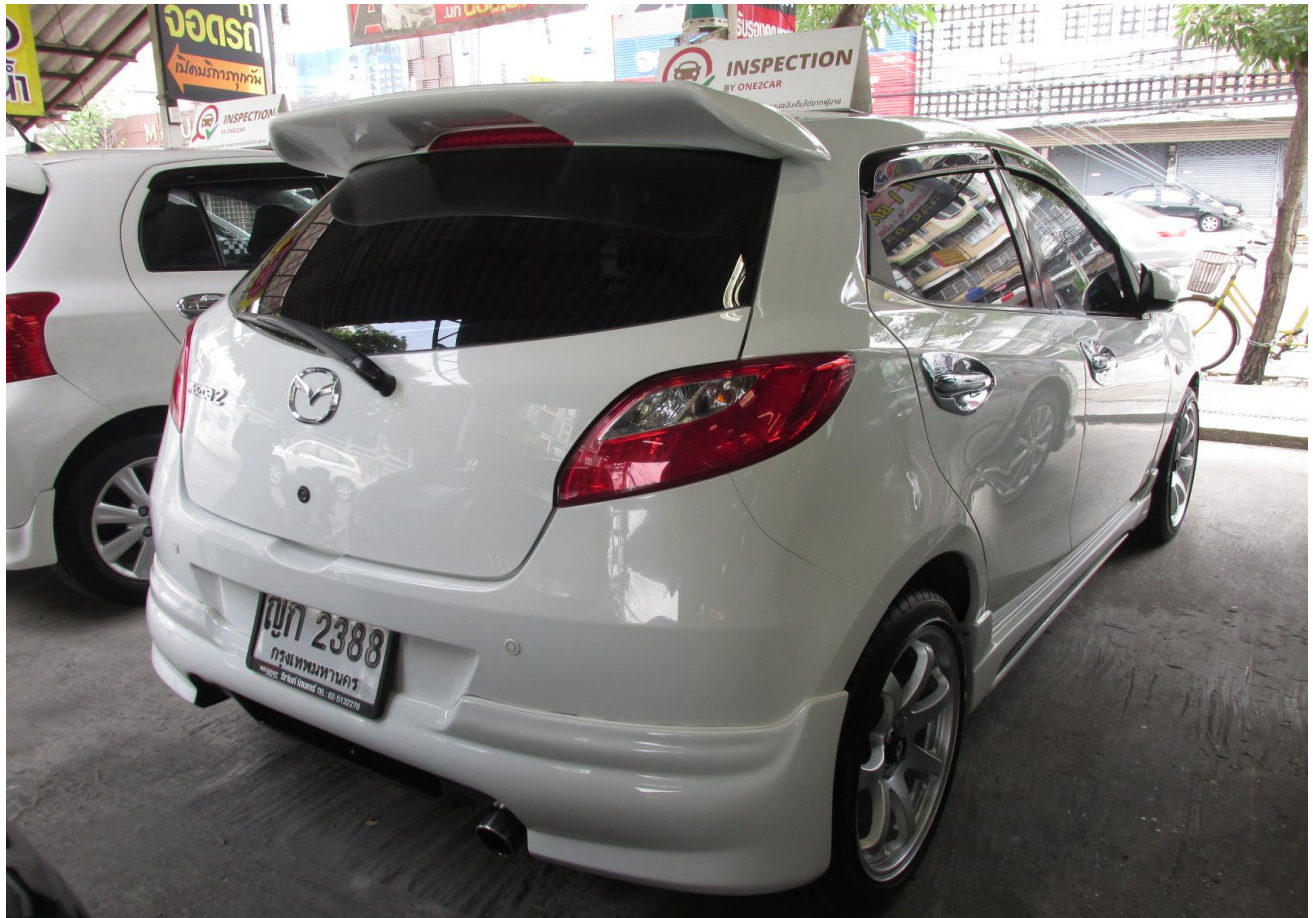
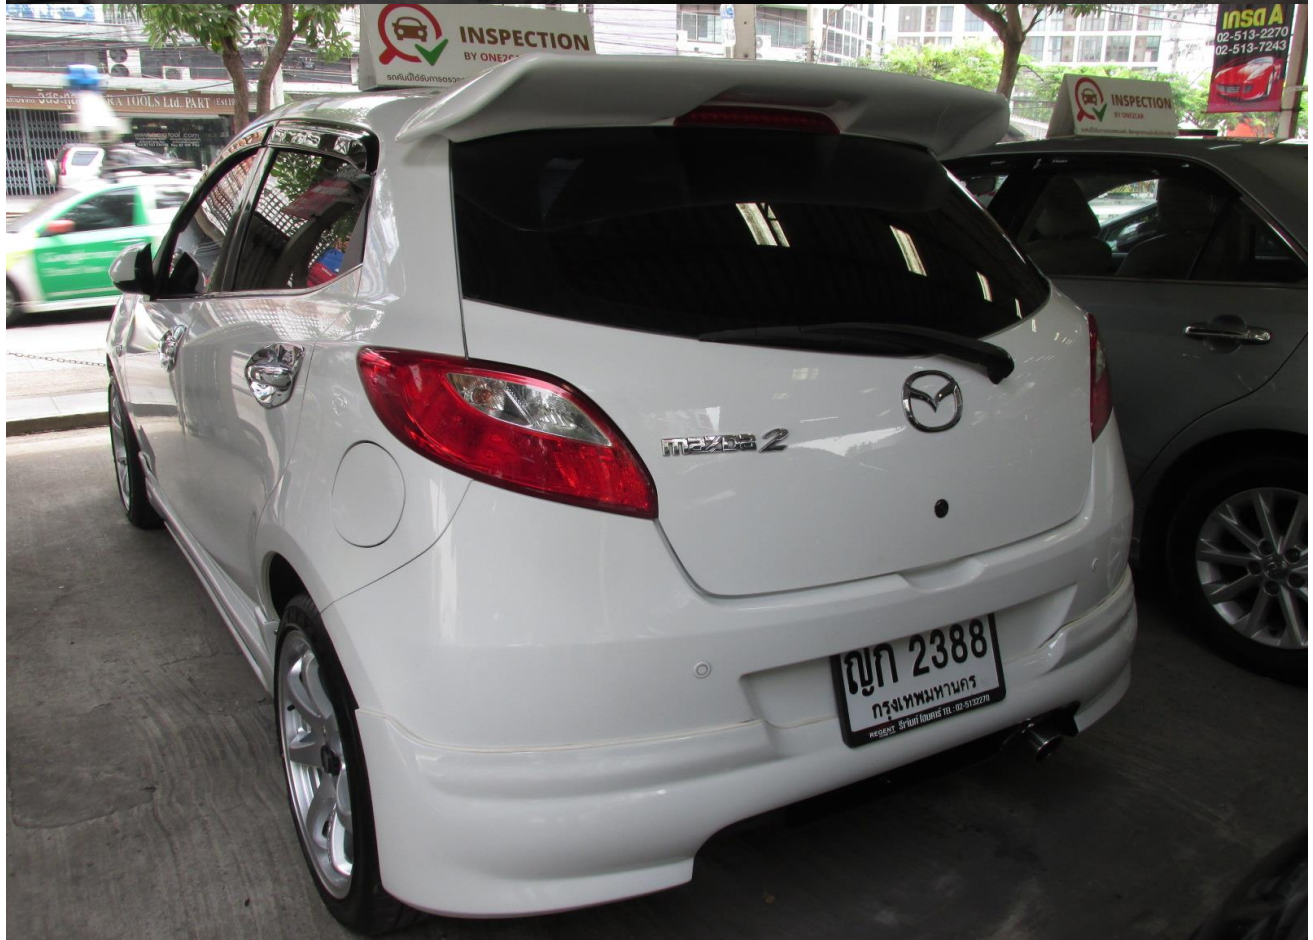
## ภาพภายนอก - Exterior Visual Details:

| | กันชนหน้า<br>Front Bumper | สภาพดี |
| | ฝากระโปรงหน้ารถ<br>Bonnet | สภาพดี |
| | ประตูหน้าขวา<br>Front Right Door | สภาพดี |

| | สภาพรวมของโครงสร้างแชสซี<br>Chassis Frames & Members<br>Appearance | สภาพดี |

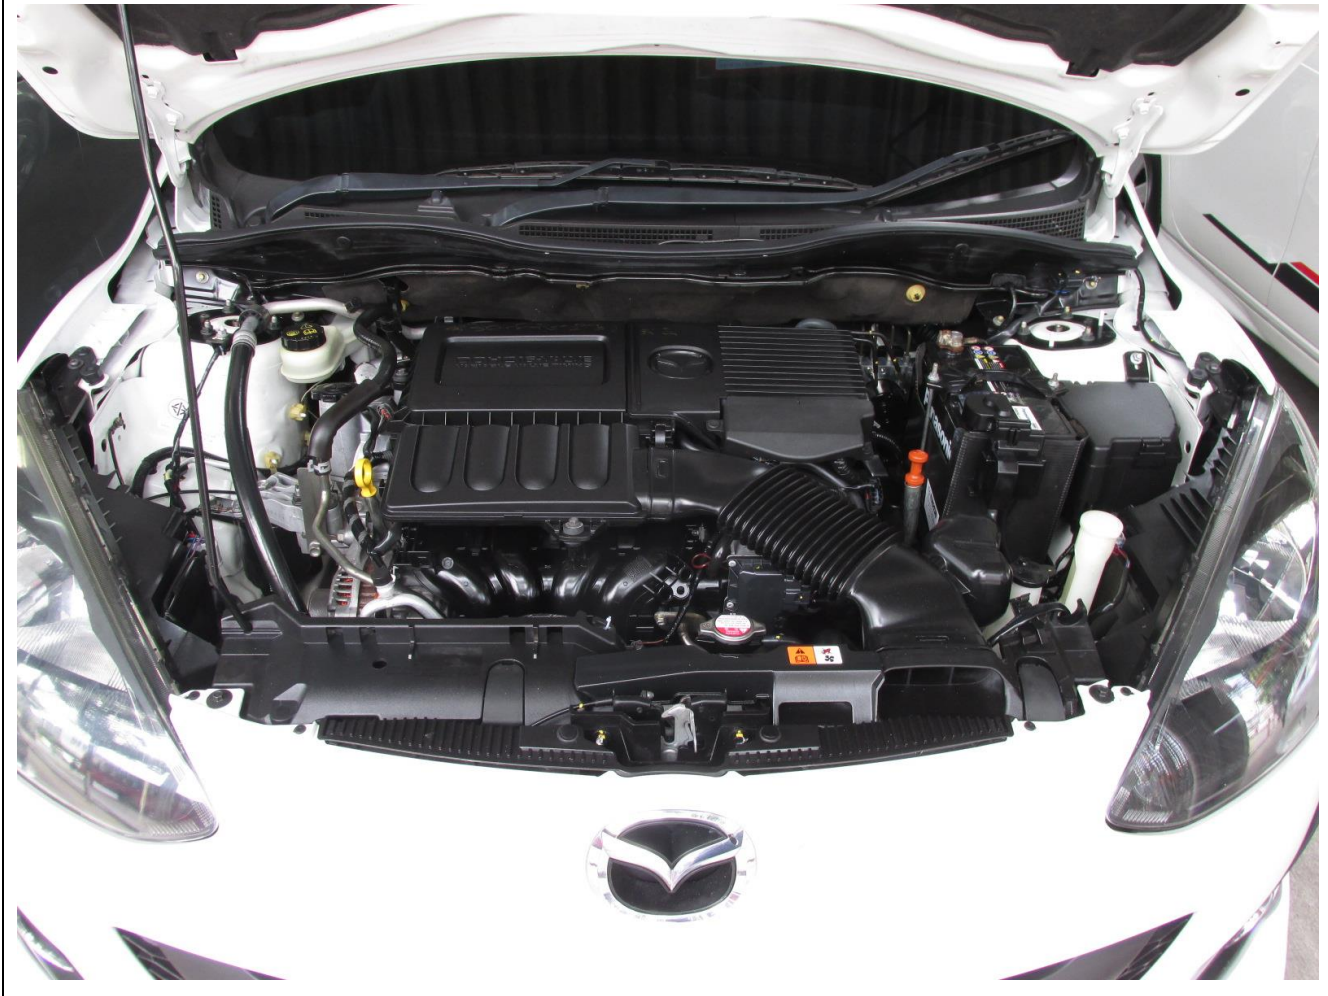
ภาพห้องเครื่อง - Engine Bay Visual Details

| | เครื่องยนต์ไม่พบการรั่วซึม<br>No any leak on engine | ใช่ |
| | การรั่วไหลของน้ำมัน<br>Fluid Leaks | ไม่มี |
| | สายไฟ และท่อ<br>Hoses & Pipes | สภาพดีตามอายุการใช้งาน |

| <div><div>X</div><div></div><div></div><div></div></div> | <div>แบตเตอรี่ไม่รั่ว และ ชุดยึด ไม่มีสนิม</div> <div>No any leak on battery and no corrosion on battery support bracket</div> | สภาพดีตามอายุการใช้งาน | | | | | |

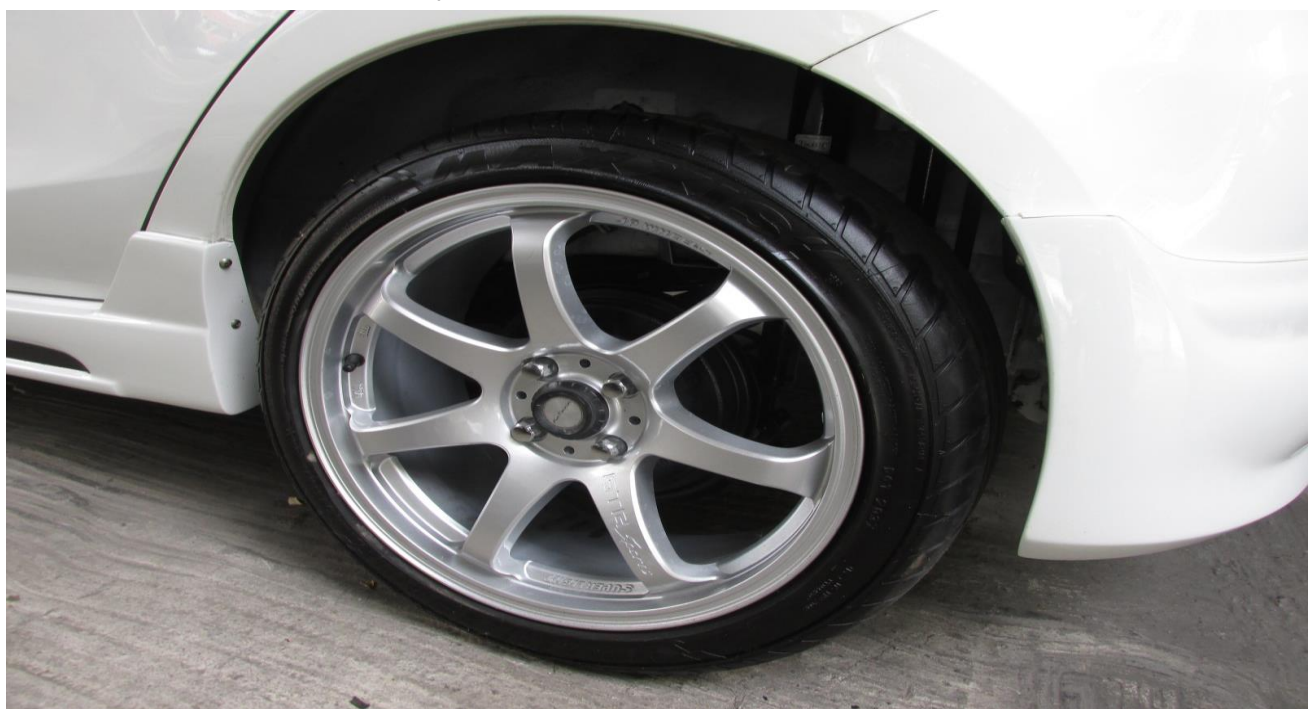
### ภาพโดยรวมของยาง ล้อ และ เบรค - Tyres, Wheels & Brakes Visual Details:

| | สภาพยางรถยนต์, เดือน/ปี ผลิต<br>Tyres Appearance, Year | ปียางผลิต 0617 ยางสภาพดี |
| | สภาพล้อรถ<br>Wheel Rims Appearance | สภาพดีตามอายุการใช้งาน |
| | ก้ามเบรค และท่อน้ำมัน<br>Brake Hose Callipers & Pipes | สภาพปกติไม่พบการรั่วซึม |
| | ผ้าเบรค (หน้า/หลัง)<br>Brake Pads (Front/Rear) | สภาพดีตามอายุการใช้งาน |

| | จานเบรค<br>Brake Discs (Front/Rear) | ควรเจียจานเบรคครั้งต่อไปที่เปลี่ยนผ้าเบรค |
