1024/0043-9

Mitsubishi Pajero Sport 2.4 GT Plus

Vehicle Inspection Report

สรุปผลการตรวจสภาพรถ (Inspection Summary)

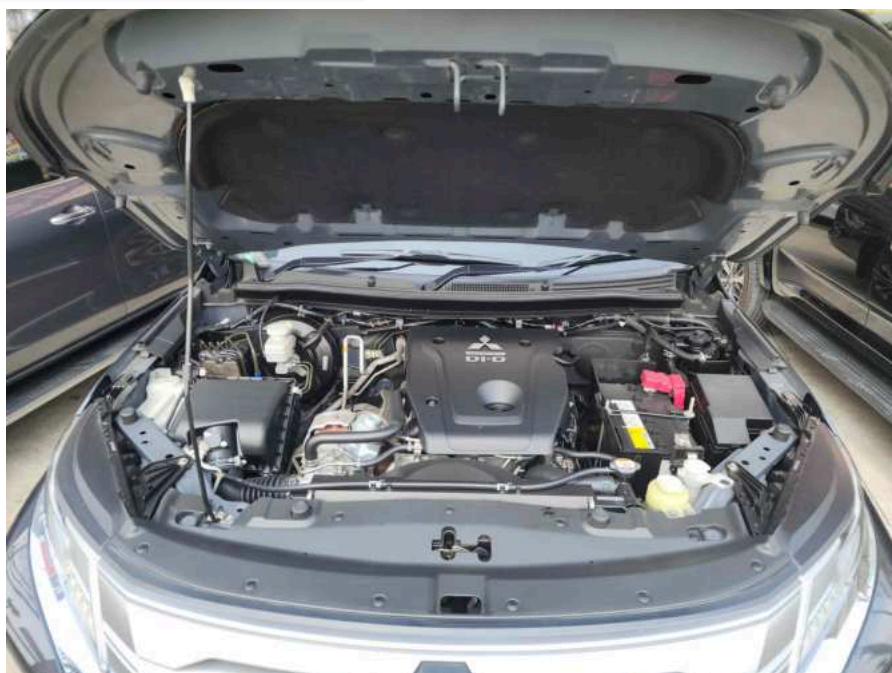
ภาพห้องเครื่อง

| Voltage | 12.75 | V |
| State of Health | 55 | % |
| Status | CAUTION | |

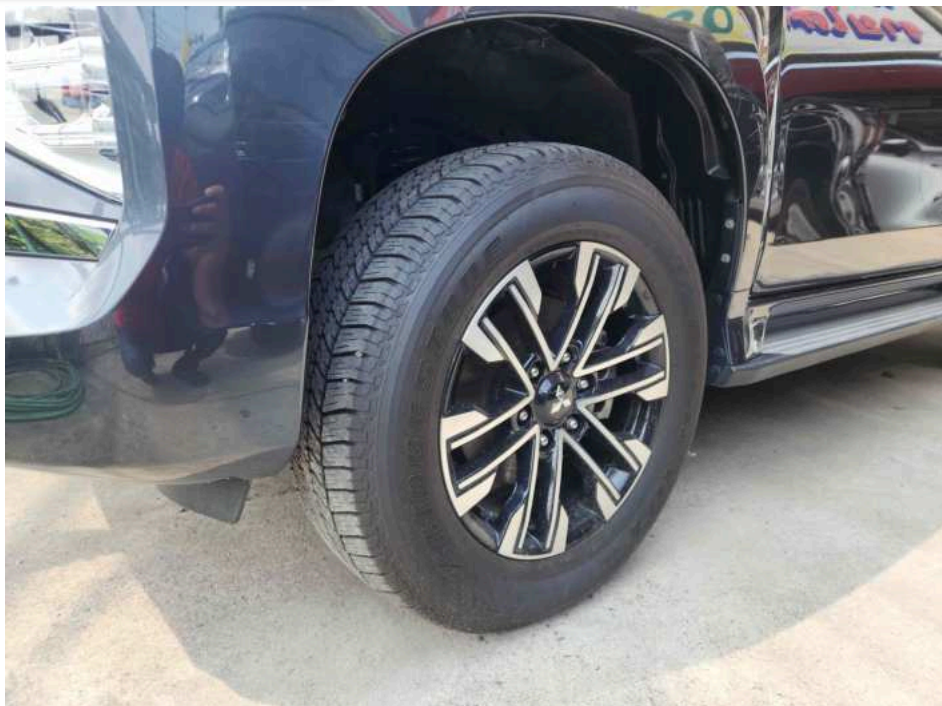
ขอบยาง ล้อ

15/22
