INSPECTION
BY ONE2CAR

Vehicle Inspection Report

ยี่ห้อ/รุ่น (Brand/Model): TOYOTA VIOS 1.5 E AT	วันที่ตรวจสอบรถยนต์ (Date of Inspection): 21/04/64
หมายเลขตัวถัง (VIN): MR2B29F101004490	เลขคำขอบริการ (Job No.): I021/0019-4
หมายเลขเครื่องยนต์ (Engine No.): 2NRX006441	<p>Vehicle Picture:</p>

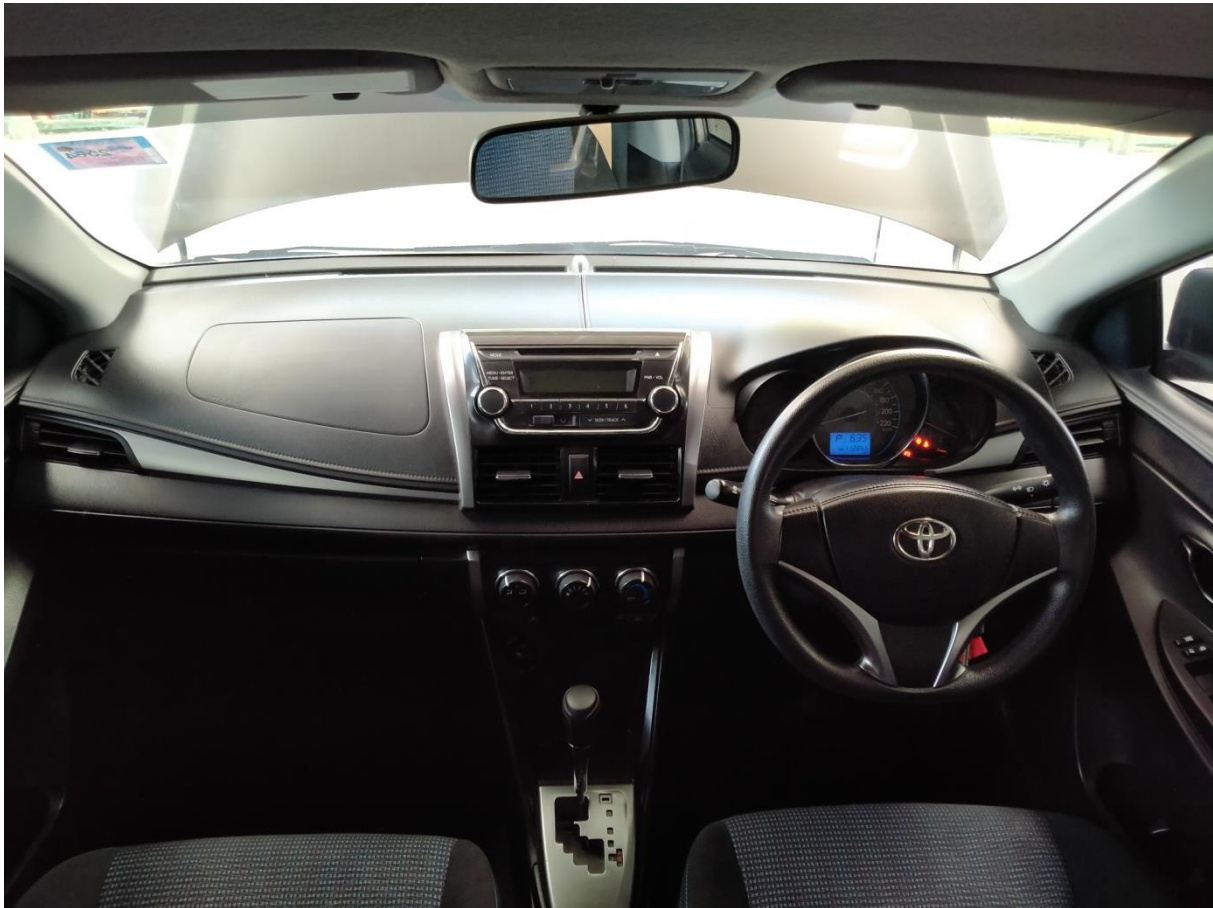
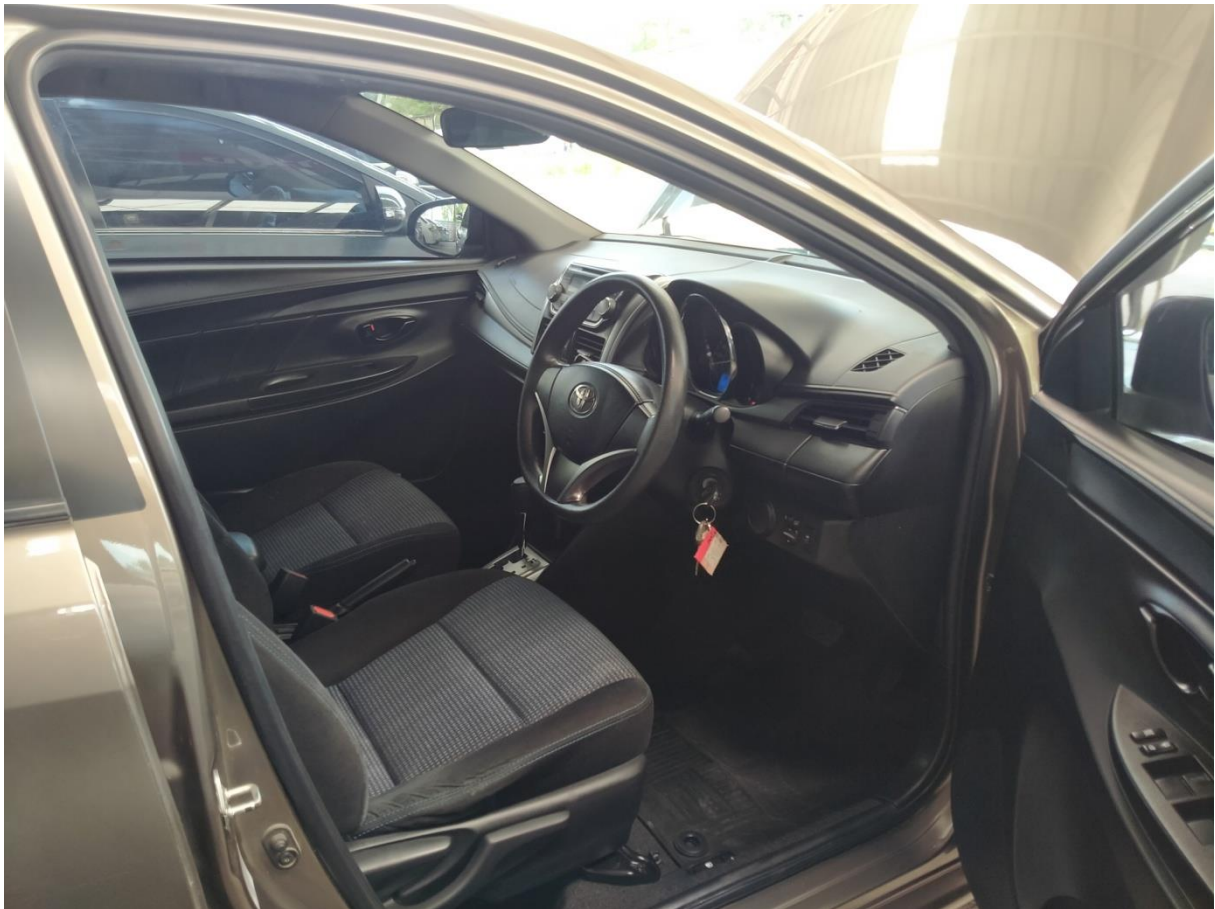
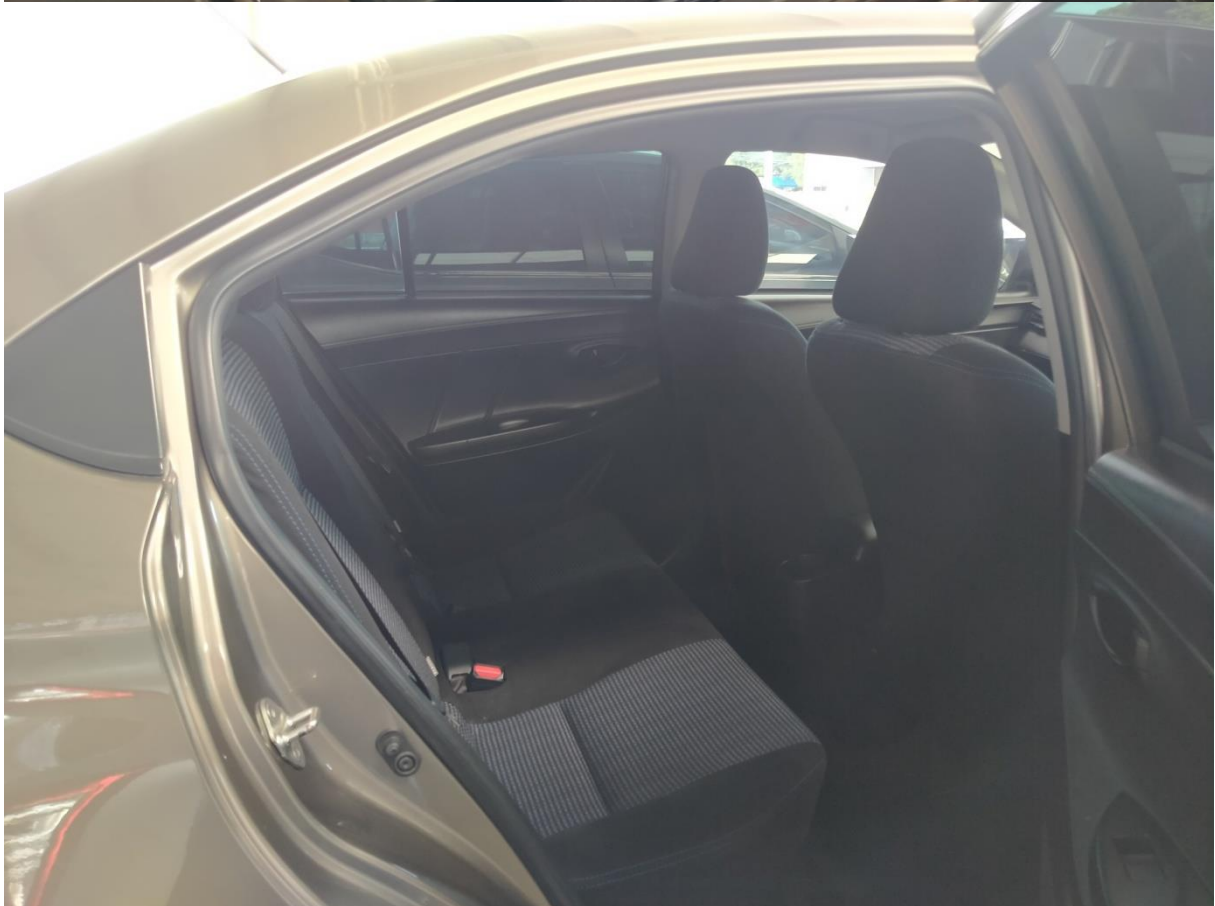
ภาพภายในด้านหน้า หลัง และ จุดบกพร่อง - Interior Visual Details (Front, Rear and/or Defect):

ที่นั่ง สภาพ Seat Appearance	สภาพดีตามอายุการใช้งาน
	การทำงาน การปรับ และการล็อคเบาะ Seat Adjust functional	ทำงานได้ดี
	สภาพ รางได้เบาะ Seat slide adjust rail	สภาพดีตามอายุการใช้งาน
	เข็มขัดนิรภัย Seat Belts	สภาพดีตามอายุการใช้งาน

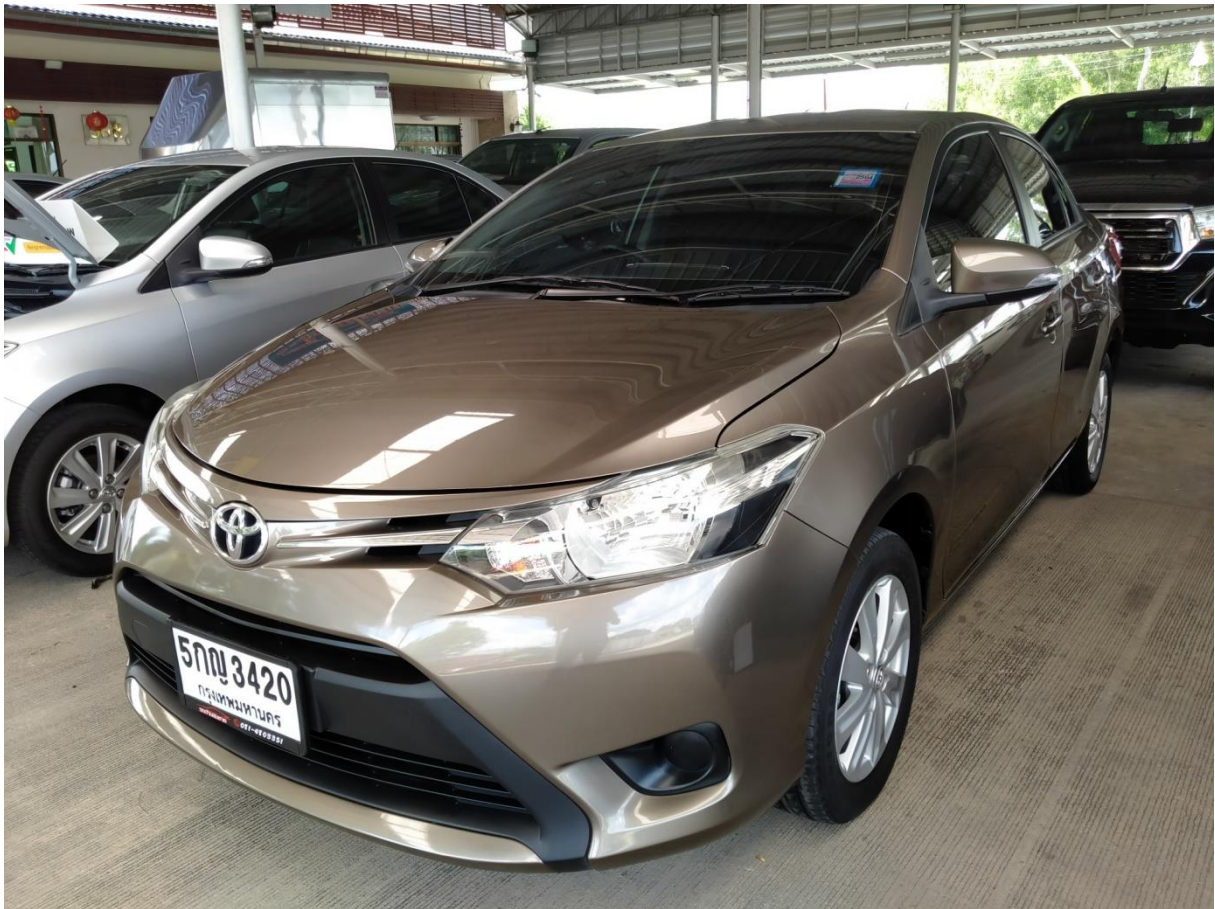
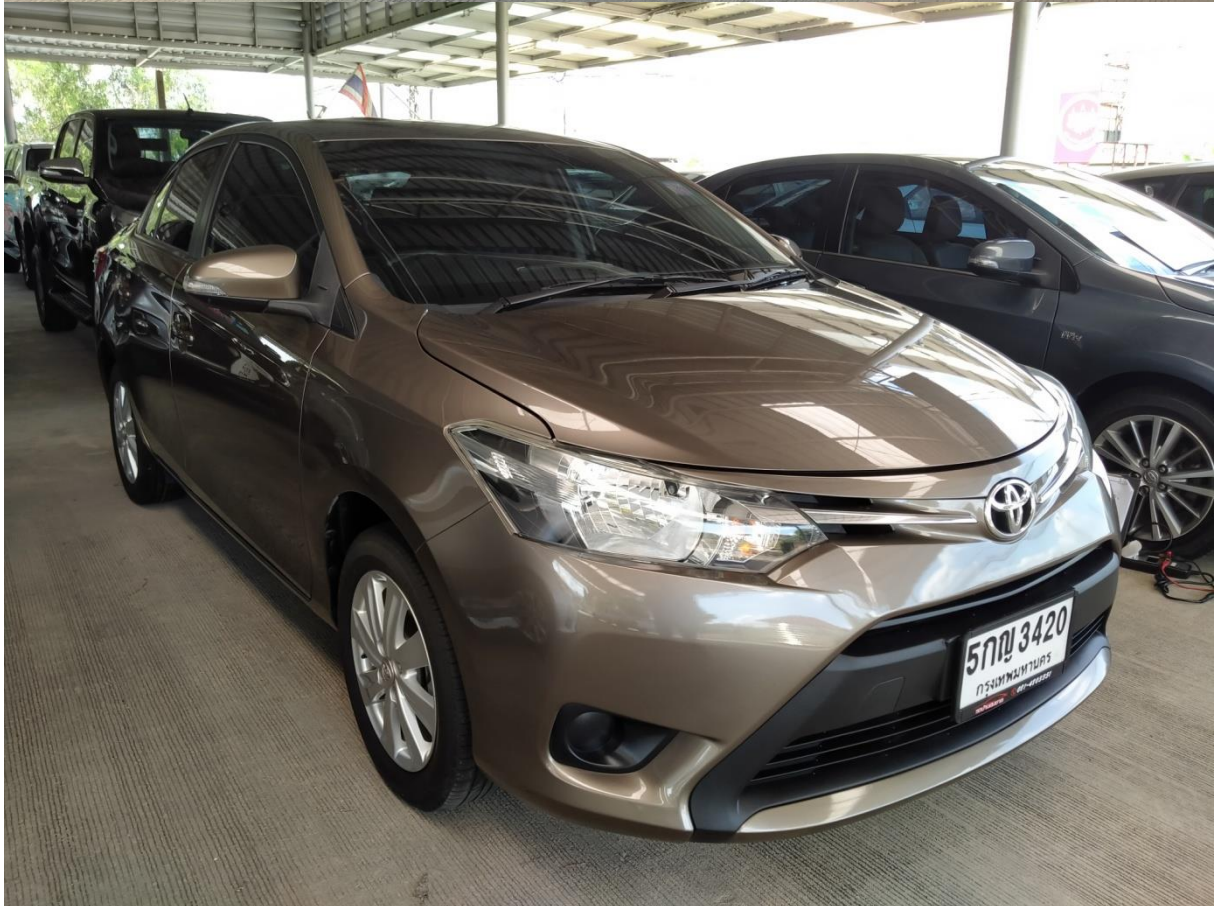
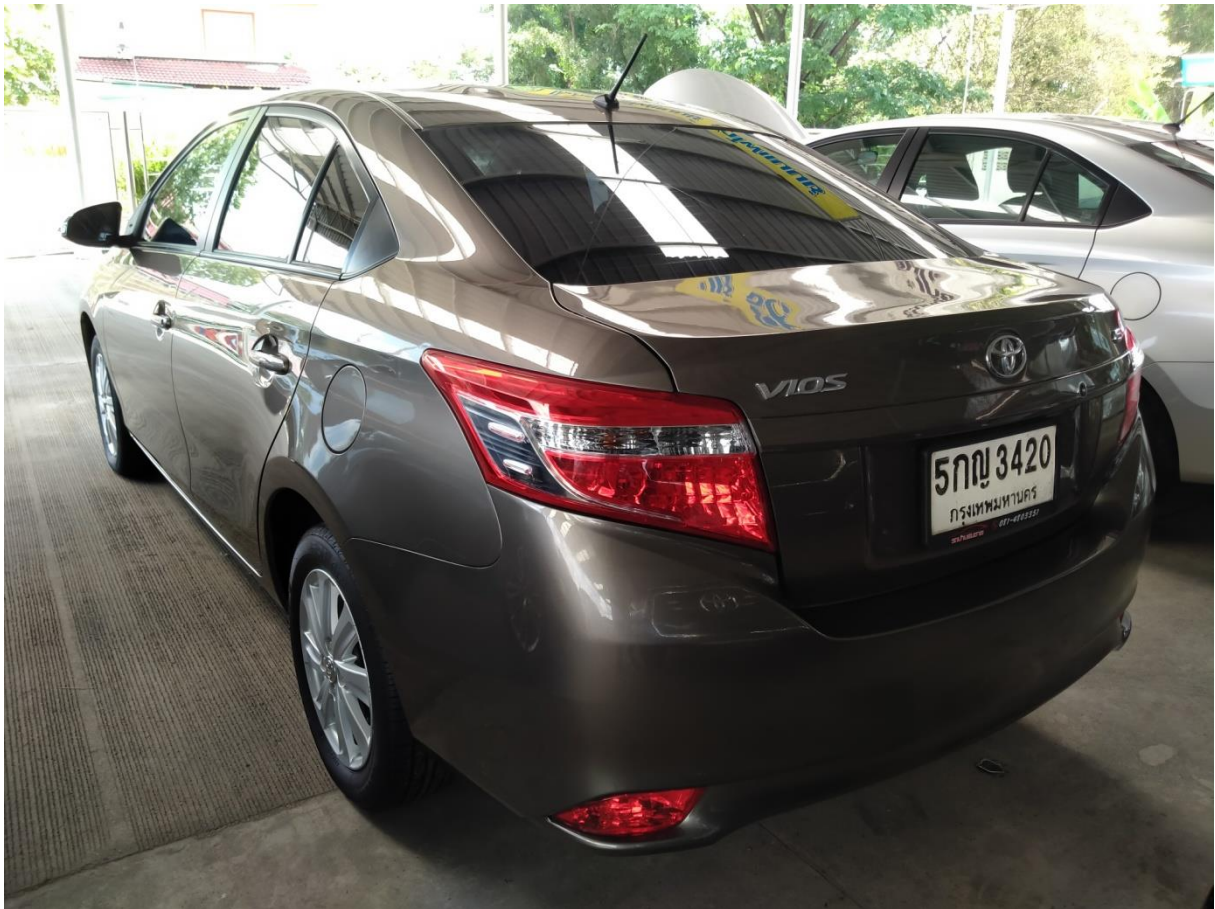
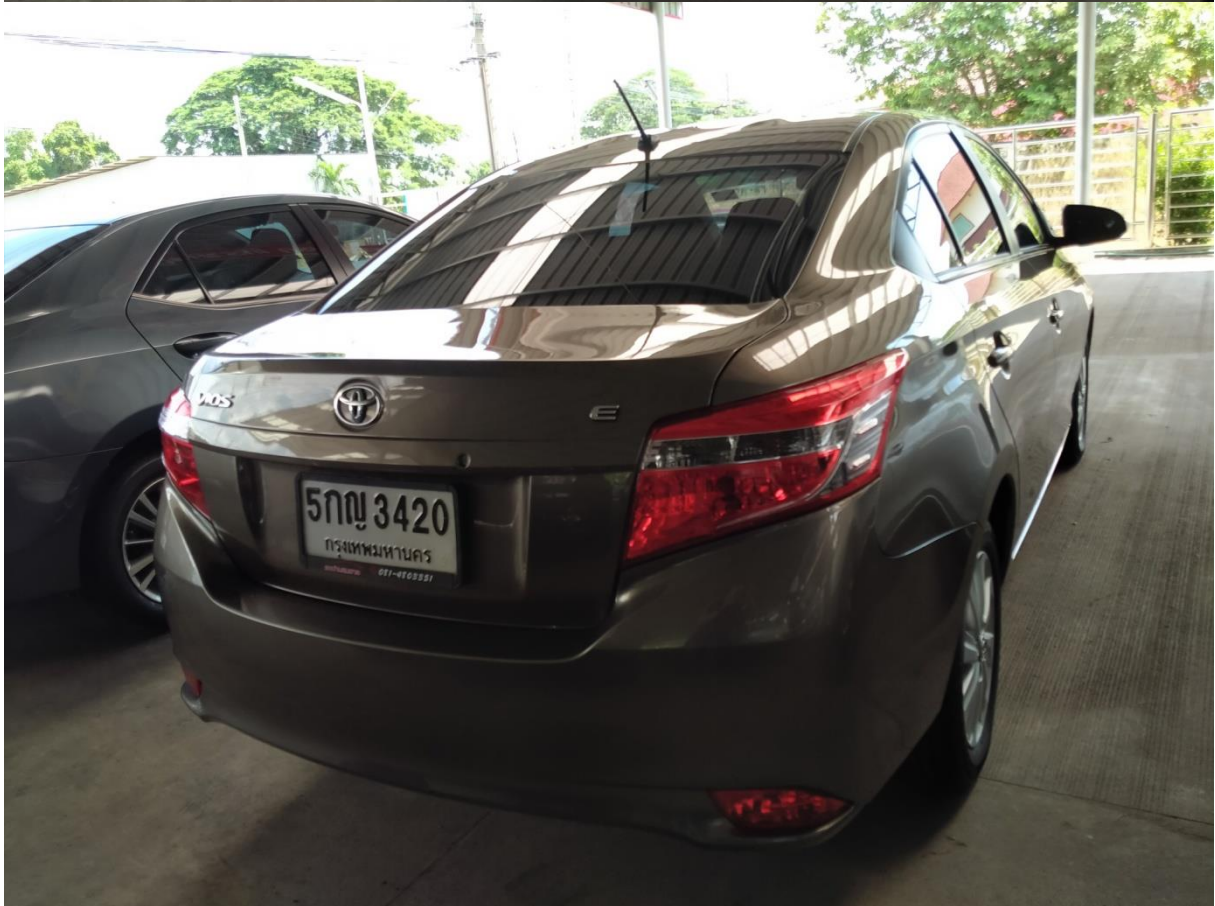
ภาพภายนอก - Exterior Visual Details:

กันชนหน้า Front Bumper	สภาพดี
	คาน รับกันชนหน้า (ขวา) Front Side Member (Right) Appearance	สภาพดี
	คาน รับกันชนหน้า (ซ้าย) Front Side Member (Left) Appearance	สภาพดี
	ฝากระโปรงหน้ารถ Bonnet	สภาพดี
	กระจกบังลมหน้า Windshield	สภาพดี
	หลังคา Roof	สภาพดี
	สภาพ และการทำงาน หลังคาชนิดรูป หลังคาเปิดประทุน Sunroof/Convertible functional and appearance	N/A
	ประตูหน้าขวา Front Right Door	สภาพดี
	ประตูหลังขวา Rear Right Door	สภาพดี
	ประตูเลื่อนด้านขวา Sliding Right Door	N/A
	บันไดขายน้าด้านขวา Right Rocker Panel	สภาพดี
	ประตูหน้าซ้าย Front Left Door	สภาพดี
	ประตูหลังซ้าย Rear Left Door	สภาพดี
	ประตูเลื่อนด้านซ้าย Sliding Left Door	N/A

บันไดซ้ายน้ำด้านซ้าย Left Rocker Panel	สภาพดี
 	ประตูท้าย,ฝากระโปรงท้าย Rear Tail Gate	สภาพดี
 	กระจกบังลมหลัง Rear Screen	สภาพดี
 	กันชนหลัง Rear Bumper	สภาพดี
 	คาน รับกันชนหลัง (ขวา) Rear Side Member (Right) Appearance	สภาพดี
 	คาน รับกันชนหลัง (ซ้าย) Rear Side Member (Right) Appearance	สภาพดี
 	เสาโครงสร้าง A ขวา Right A-Pillar	สภาพดี
 	เสาโครงสร้าง B ขวา Right B-Pillar	สภาพดี
 	เสาโครงสร้าง C ขวา Right C-Pillar	สภาพดี
 	เสาโครงสร้าง D ขวา Right D-Pillar	N/A
 	เสาโครงสร้าง A ซ้าย Left A-Pillar	สภาพดี
 	เสาโครงสร้าง B ซ้าย Left B-Pillar	สภาพดี
 	เสาโครงสร้าง C ซ้าย Left C-Pillar	สภาพดี
 	เสาโครงสร้าง D ซ้าย Left D-Pillar	N/A
 	ระบบบังคับเลี้ยว Steering Components	สภาพดีตามอายุการใช้งาน
