Vehicle Inspection Report

ยี่ห้อ/รุ่น (Brand/Model): HYUNDAI H-1 2.5 AT	วันที่ตรวจสอบรถยนต์ (Date of Inspection): 02-07-61
หมายเลขตัวถัง (VIN): KMJWA37KMDU581482	เลขคำขอบริการ (Job No.): I018/089-007
หมายเลขเครื่องยนต์ (Engine No.): D4CBD312424	Vehicle Picture:  
ปีที่ผลิต (Build Date): 2013	
สีรถ (Color): เทา	
ระยะทางการใช้งาน (Mileage): 127,165 ก.ม.	
หมายเลขทะเบียน (No. Plate): สล 5538	
วันครบกำหนดชำระภาษี (Registration Expiry): 30 มิ.ย.62	
ชื่อลูกค้า Customer Name: BIG CAR	
ที่อยู่ (Address): กาญจนภิเษก	
โทรศัพท์ (Tel):	
สถานที่ตรวจสอบรถ (Inspection Place): BIG CAR

ข้อคิดเห็นทั่วไป (General Comments): รถสภาพดี โครงสร้างไม่เคยอุบัติเหตุ ไม่เคยจมน้ำและไฟไหม้
--

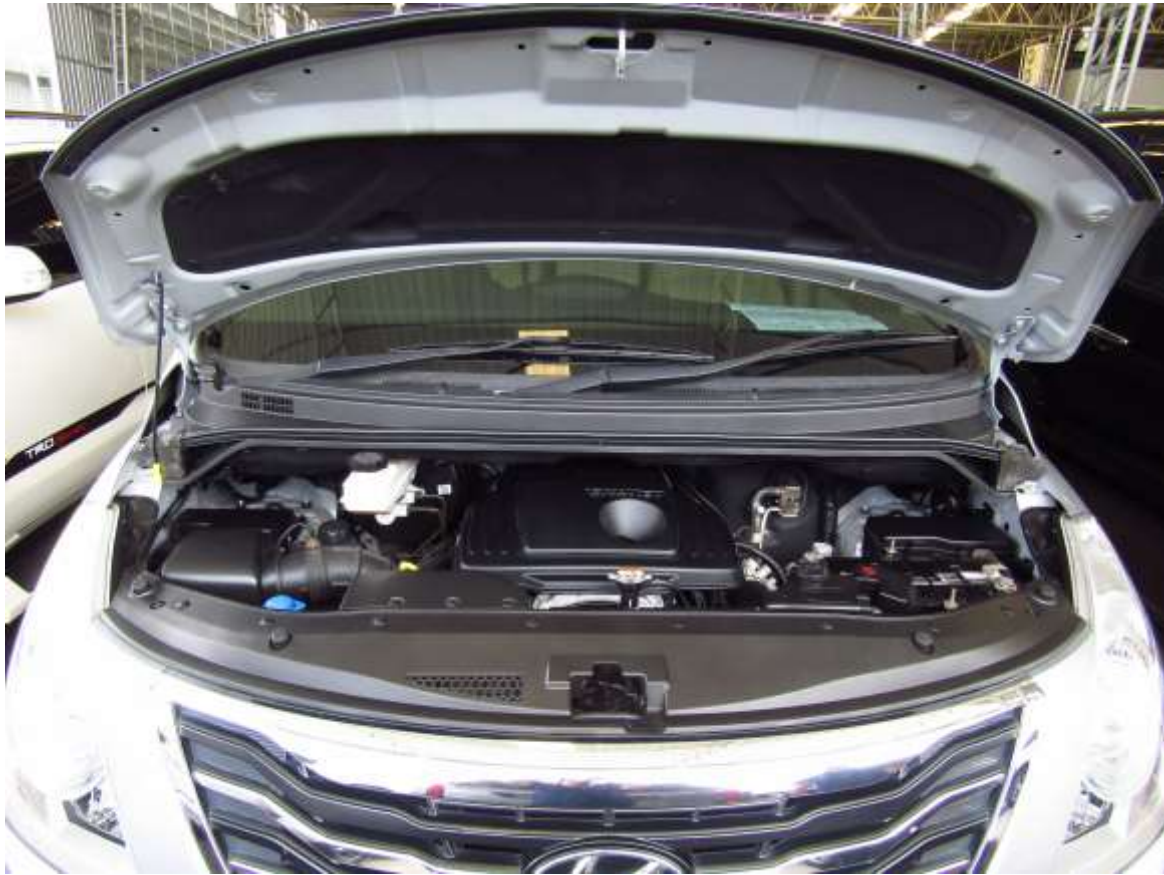
ภาพห้องเครื่อง - Engine Bay Visual Details:

Battery Test																																									
Voltage	12.68 V																																								
Rating	750 CCA																																								
Current	452 CCA																																								
Internal resistance	5.99 mΩ																																								
State of Charge	88 %																																								
State of Health	38 %																																								
Status	Replace																																								
Test Date	02.07.61																																								
Charging System Test at 2000 rpm																																									
Voltage	13.60 V																																								
Status	Normal																																								
Start System Test																																									
Start Voltage	8.88 V																																								
Status	Normal																																								
Max. Load Test at 2000 rpm
