I023/0087-91

Isuzu MU-X 1.9 DVD

Vehicle Inspection Report

สรุปผลการตรวจสภาพรถ (Inspection Summary)

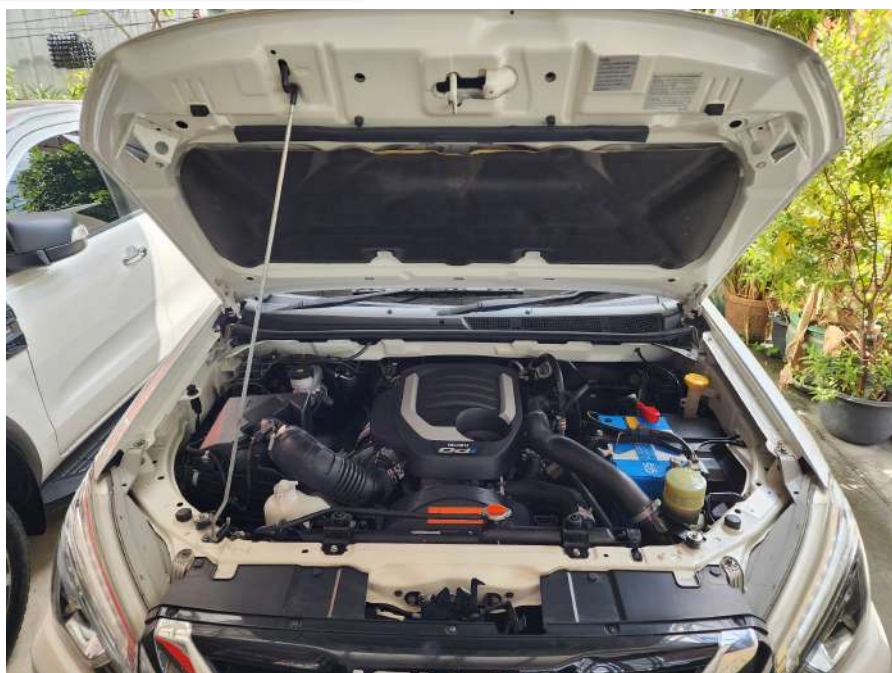
ภาพห้องเครื่อง

การทดสอบ แบตเตอรี่ Battery Test

Voltage	12.52	V
Rating	550	CCA
Current	345	CCA
Internal resistance	8.11	mΩ
State of Charge	90	%
State of Health	29	%
Status	REPLACE

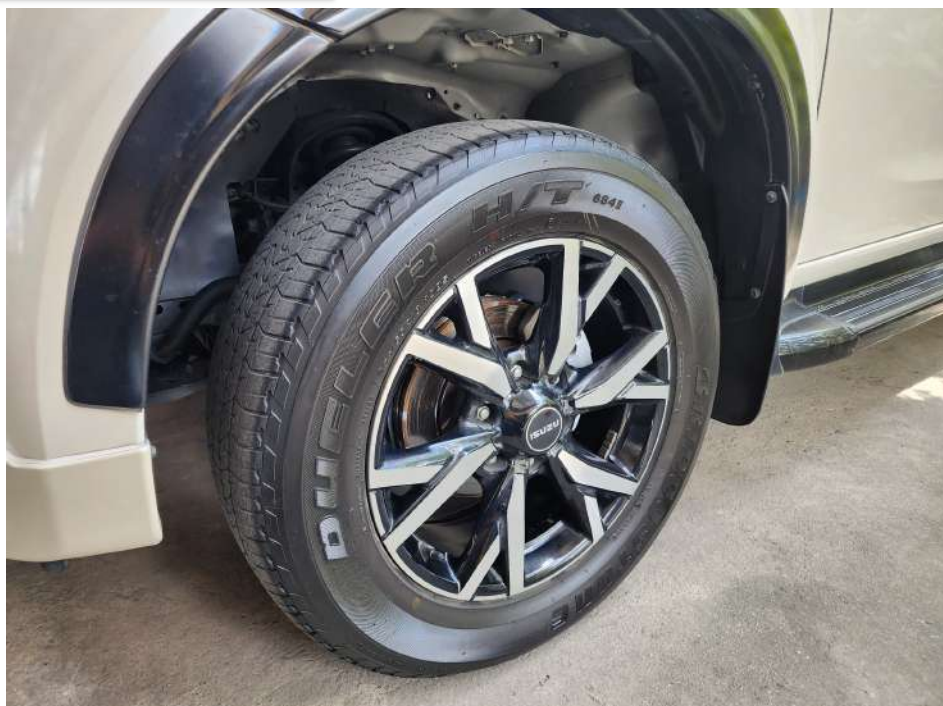
ขอบยาง ล้อ

15/19
