Vehicle Inspection Report

ยี่ห้อ/รุ่น (Make/Model): BENZ GLA200	วันที่ตรวจสอบรถยนต์ (Date of Inspection): 7.11.60
เลขตัวถัง (VIN): WDC1569432J056817	เลขคำขอบริการ (Job No.) : I017/055-076
เลขเครื่องยนต์ (Engine No.): 27091030504105	Vehicle Picture:
ปีผลิต (Build Date): 2014

สี (Color): น้ำตาล	
เลขไมล์ (Mileage): 106122	
เลขทะเบียน (No. Plate): 5กง 2665	
ทะเบียนหมดอายุ (Registration Expiry): 1 เม.ย 61	
ชื่อลูกค้า Customer Name: วิสาร์ ออโต้คาร์	
ที่อยู่ (Address):	
โทรศัพท์ (Tel):	
สถานที่ตรวจสอบรถ (Inspection Place):	
วิสาร์ ออโต้คาร์

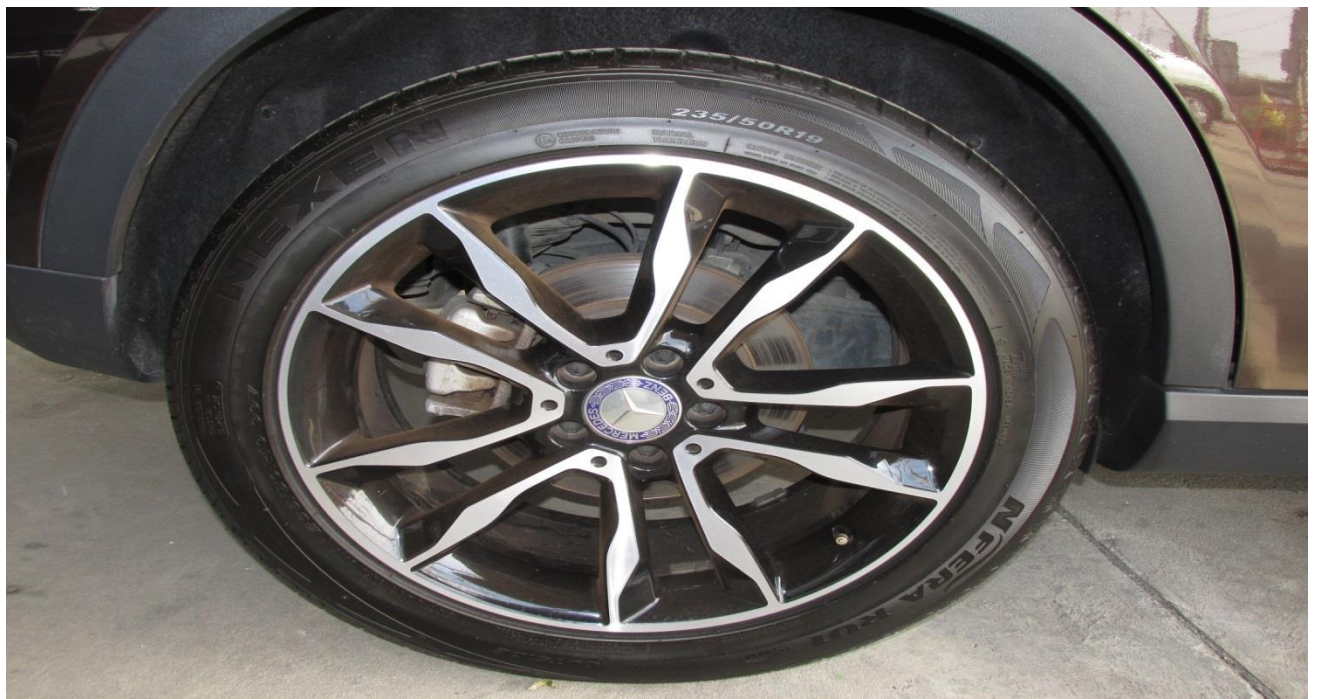
ภาพโดยรวมของยาง ล้อ และ เบรค - Tyres, Wheels & Brakes Visual Details:

สภาพยางรถยนต์, เดือน/ปี ผลิต Tyres Appearance, Year	ปียางผลิต 2816 ยางสภาพดี

ผ้าเบรค (หน้า/หลัง) Brake Pads (Front/Rear)	สภาพดีตามอายุการใช้งาน

จานเบรค Brake Discs (Front/Rear)	ควรเจียจานเบรคครั้งต่อไปที่เปลี่ยนผ้าเบรค
