# Vehicle Inspection Report

## สรุปผลการตรวจสอบ (Inspection Summary)

| ยี่ห้อ/รุ่น (Brand/Model): SUZUKI SWIFT GLX | วันที่ตรวจสอบรถยนต์ (Date of Inspection): 20.11.61 |
| หมายเลขตัวถัง (VIN): MMSHZC72S00102382 | เลขคำขอบริการ (Job No.): I018/191-014 |

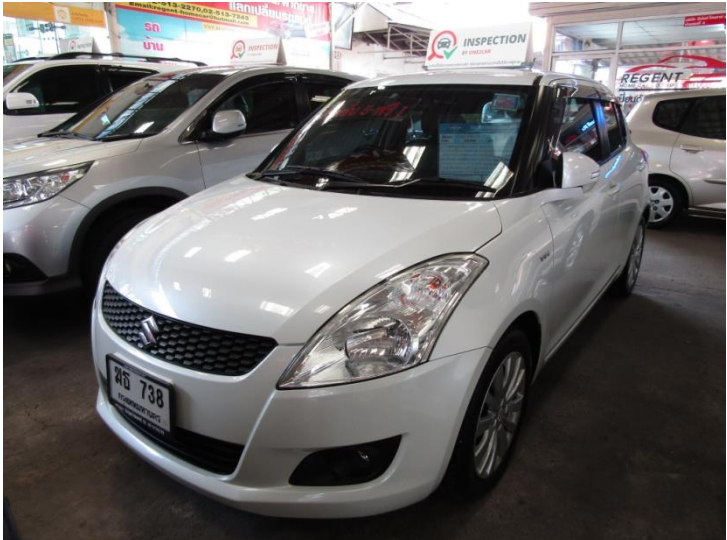
| | ไม่เคยเกิดอุบัติเหตุรุนแรงจนทำให้<br>โครงสร้างรถมีปัญหาความปลอดภัย<br>No Evidence of Major or Hail<br>Damage | ใช่ |
| | ไม่มีการดัดต่อ ดัดแปลง คัชชี และ<br>โครงสร้างรถ<br>No chassis and cab structure<br>modified | ใช่ |
| | ไม่เคยประสบภัยจมน้ำ<br>No Evidence of Flood | ใช่ |
| | ไม่เคยประสบภัยอัคคีภัย<br>No Evidence of Fire | ใช่ |
| | สภาพรถโดยรวม<br>Overall Appearance | ดี |

รถสภาพดี โครงสร้างไม่เคยอุบัติเหตุ ไม่เคยจมน้ำและไฟไหม้

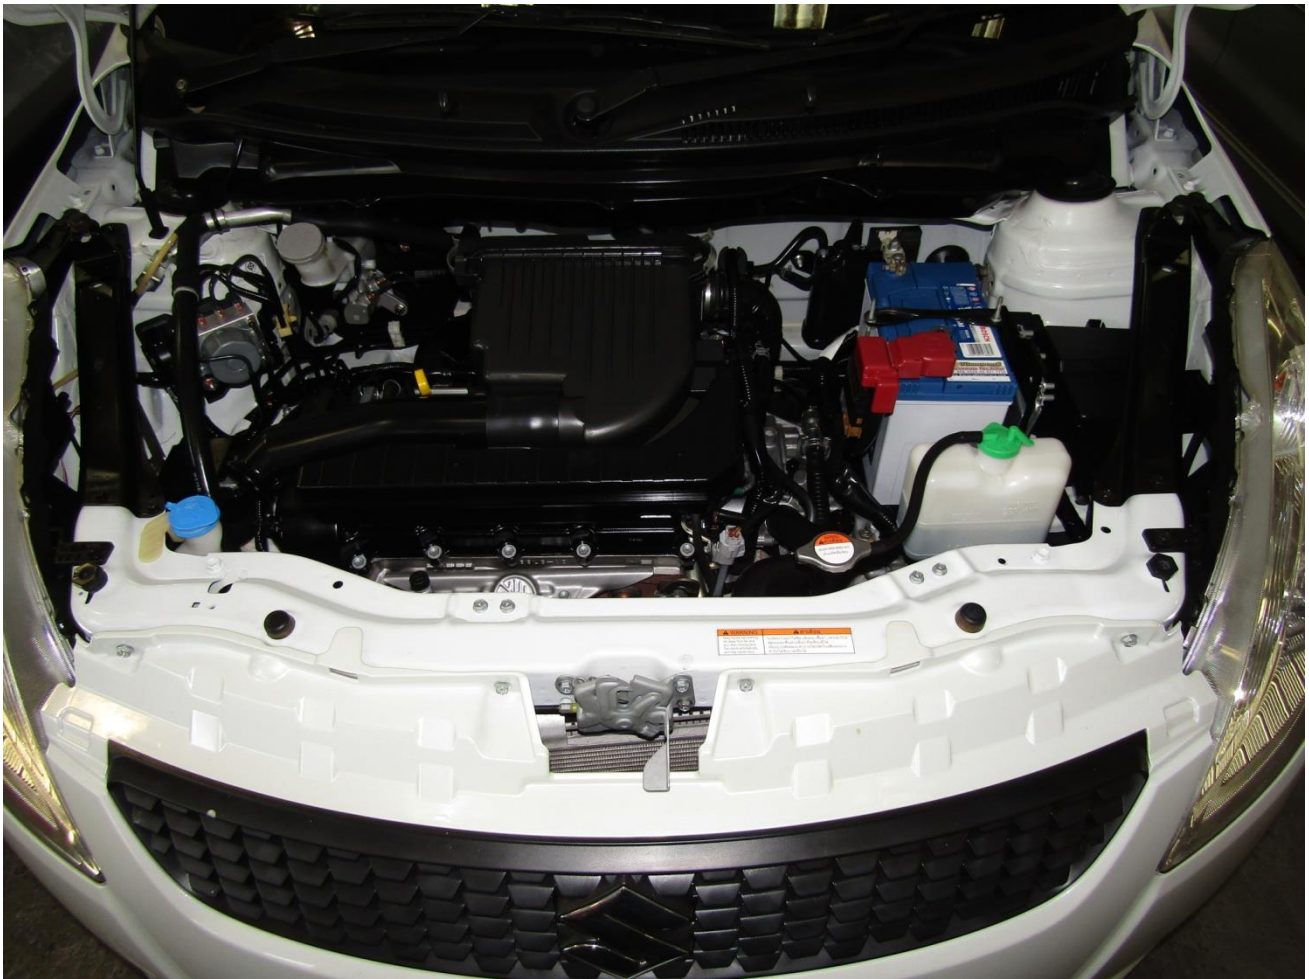
ภาพห้องเครื่อง - Engine Bay Visual Details:

| <div><div>X</div><div></div><div></div><div></div></div> | แบตเตอรี่ไม่รั่ว และ ชุดยึด ไม่มีสนิม<br>No any leak on battery and no corrosion on battery support bracket | สภาพตามอายุการใช้งาน | |
| <div><div></div><div></div><div></div><div>X</div></div> | การทดสอบ แบตเตอรี่<br>Battery Test | Battery Test | |
| | | State of Charge | 43 % |
| | | State of Health | 28 % |
| | | Status | Replace |

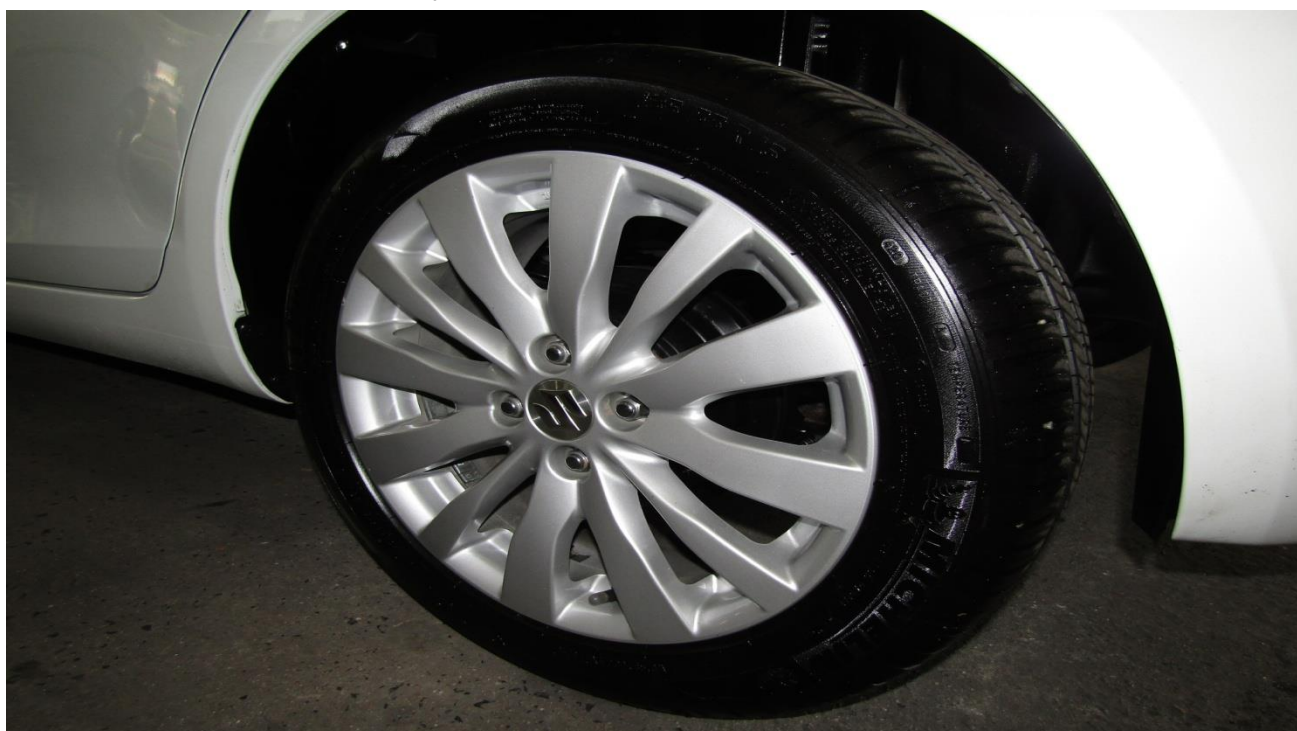
### ภาพโดยรวมของยาง ล้อ และ เบรค - Tyres, Wheels & Brakes Visual Details:

| | สภาพยางรถยนต์, สปีดาร์/ปี ผลิต<br>Tyres Appearance, Year | 3816 |
| | ผ้าดิสเบรค (หน้า/หลัง)<br>Brake Pads (Front/Rear) | สภาพตามอายุการใช้งาน |

| | จานดิสเบรค(หน้า/หลัง)<br>Brake Discs (Front/Rear) | ควรเจียจานเบรคครั้งต่อไปที่เปลี่ยนผ้าเบรค |

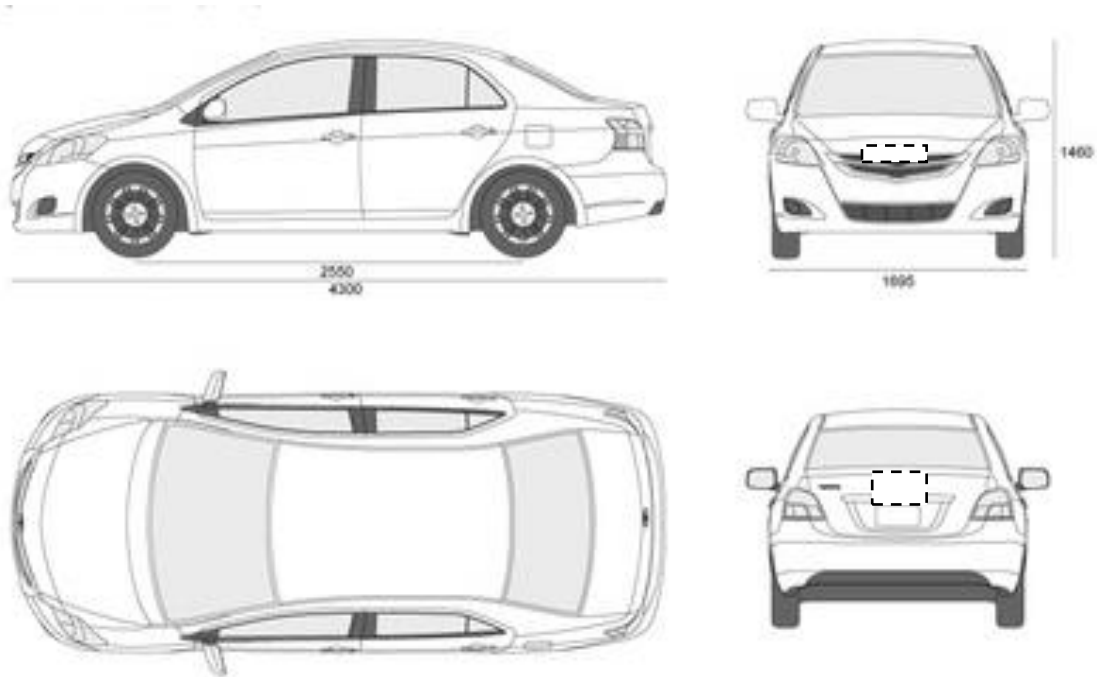
ความหนาสีรอบรถเก๋ง 3,4 และ 5 ประตู - Paint Thickness on 3,4 and 5 door car:

| ชิ้นส่วนยานยนต์ | ความหนาสี Paint Thickness (μm) | | | |
|---|---|---|---|---|
| Rear Door (LH) | 129 | 119 | 123 | 124 |

| ชิ้นส่วนยานยนต์ | ความหนาสี Paint Thickness (μm) | | | |
|---|---|---|---|---|
| Rear Wing (RH) | 145 | 143 | 147 | 145 |
| Rear Wing (LH) | 94 | 98 | 140 | 111 |
| Bonnet | 178 | 182 | 201 | 187 |
