# Vehicle Inspection Report

ยี่ห้อ/รุ่น (Brand/Model): TOYOTA COROLLA ALTIS 1.8G AT	วันที่ตรวจสอบรถยนต์ (Date of Inspection): 21-09-61
หมายเลขตัวถัง (VIN): MR053REH404617843	เลขคำขอบริการ (Job No.): I018/085-039
หมายเลขเครื่องยนต์ (Engine No.): 2ZRY142876	Vehicle Picture:  
ปีที่ผลิต (Build Date): 2015	
สีรถ (Color): เทา	
ระยะทางการใช้งาน (Mileage): 173,731 ก.ม.	
หมายเลขทะเบียน (No. Plate): 4กฉ 8521	
วันครบกำหนดชำระภาษี (Registration Expiry): 14 พ.ค. 62	
ชื่อลูกค้า Customer Name: คุณ ราชัน	
ที่อยู่ (Address): ลาดพร้าว	
โทรศัพท์ (Tel):	
สถานที่ตรวจสอบรถ (Inspection Place): REGENT HOME CAR

<b>ข้อคิดเห็นทั่วไป (General Comments):</b> <b>รถสภาพดี โครงสร้างไม่เคยอุบัติเหตุ ไม่เคยจมน้ำและไฟไหม้</b>
---

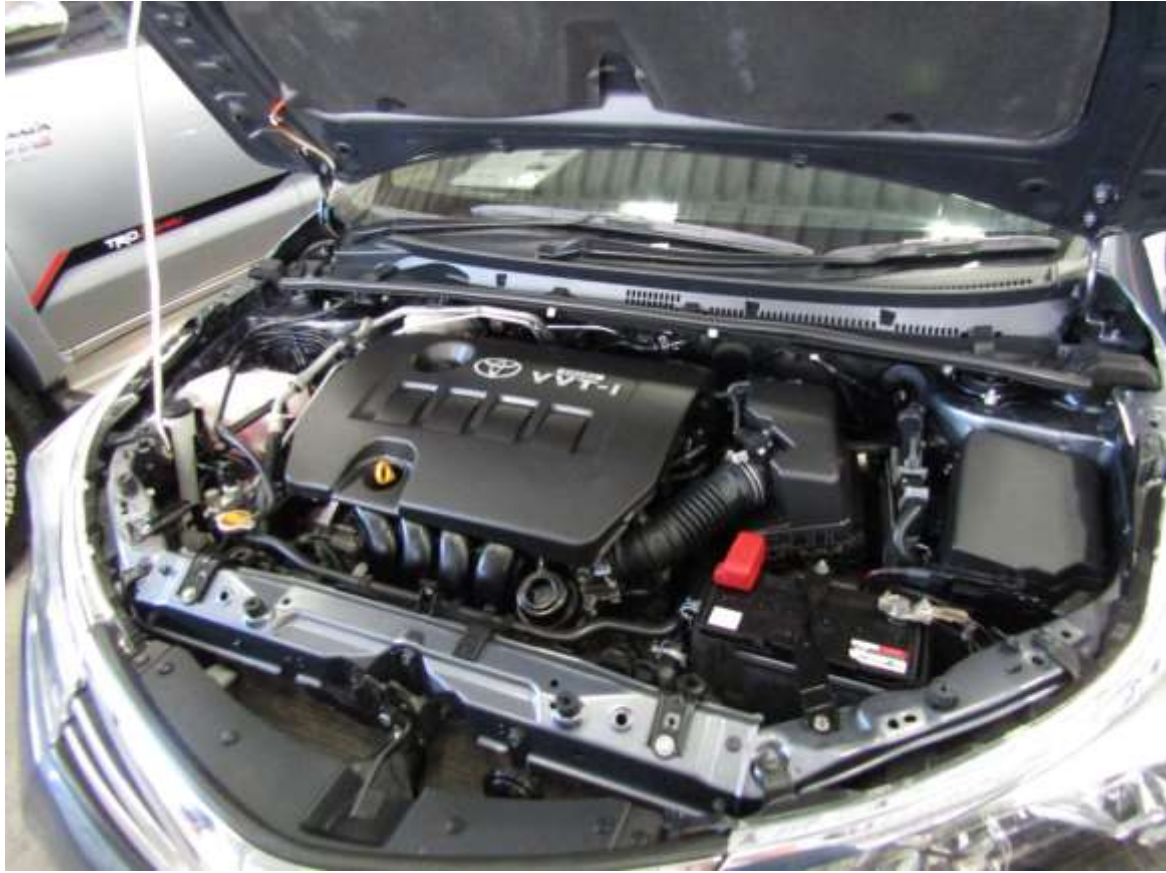
ภาพห้องเครื่อง - Engine Bay Visual Details:

การทดสอบ แบตเตอรี่ Battery Test	<table border="1"> <thead> <tr> <th colspan="2">Battery Test</th> </tr> </thead> <tbody> <tr> <td>Voltage</td> <td>12.66 V</td> </tr> <tr> <td>Rating</td> <td>335 CCA</td> </tr> <tr> <td>Current</td> <td>539 CCA</td> </tr> <tr> <td>Internal resistance</td> <td>5.02 mΩ</td> </tr> <tr> <td>State of Charge</td> <td>88 %</td> </tr> <tr> <td>State of Health</td> <td>100 %</td> </tr> <tr> <td>Status</td> <td>Great</td> </tr> <tr> <td>Test Date</td> <td>21.09.61</td> </tr> </tbody> </table>	Battery Test		Voltage	12.66 V	Rating	335 CCA	Current	539 CCA	Internal resistance	5.02 mΩ	State of Charge	88 %	State of Health	100 %	Status	Great	Test Date	21.09.61	<table border="1"> <thead> <tr> <th colspan="2">Charging System Test at 2000 rpm</th> </tr> </thead> <tbody> <tr> <td>Voltage</td> <td>13.66 V</td> </tr> <tr> <td>Status</td> <td>Normal</td> </tr> <tr> <th colspan="2">Start System Test</th> </tr> <tr> <td>Start Voltage</td> <td>9.52 V</td> </tr> <tr> <td>Status</td> <td>Normal</td> </tr> <tr> <th colspan="2">Max. Load Test at 2000 rpm</th> </tr> <tr> <td>Max. Load Voltage</td> <td>13.66 V</td> </tr> <tr> <td>Status</td> <td>Normal</td> </tr> </tbody> </table>	Charging System Test at 2000 rpm		Voltage	13.66 V	Status	Normal	Start System Test		Start Voltage	9.52 V	Status	Normal	Max. Load Test at 2000 rpm		Max. Load Voltage	13.66 V	Status	Normal

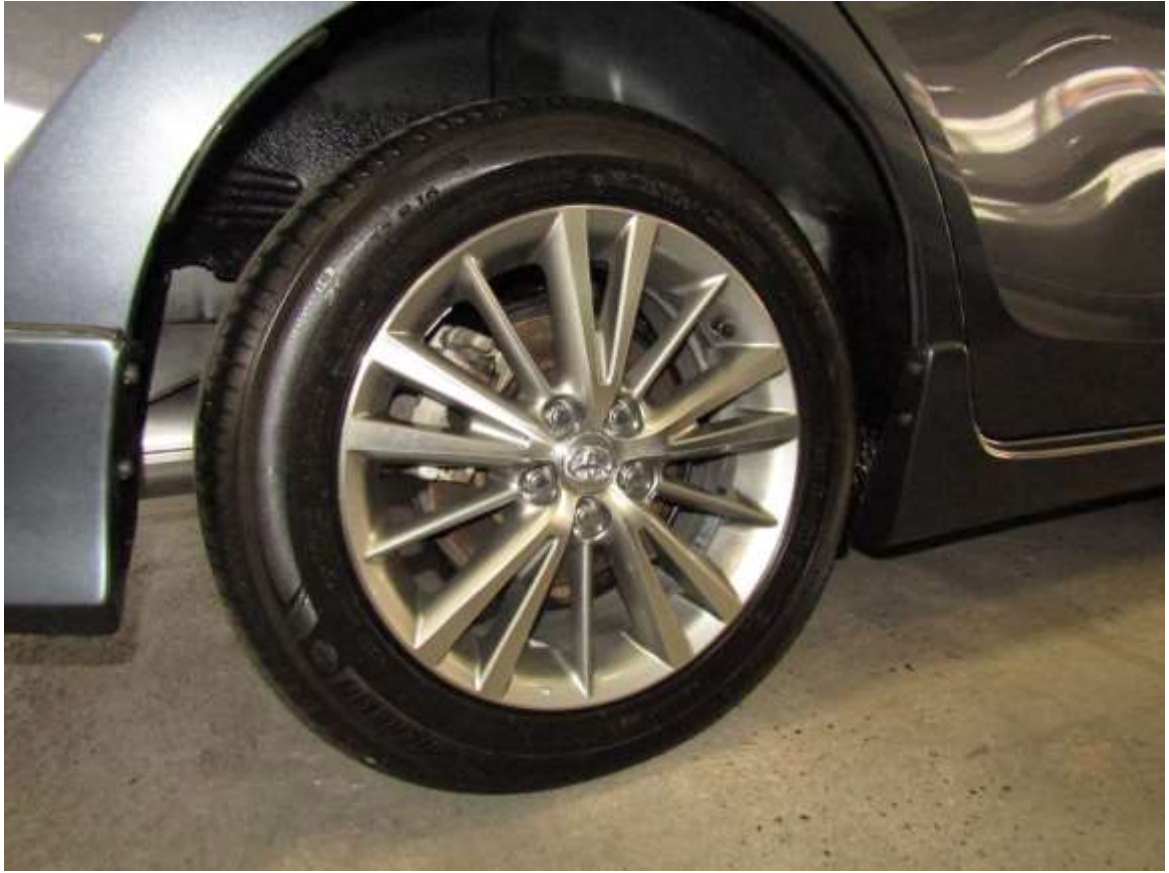
ภาพโดยรวมของยาง ล้อ และ เบรค - Tyres, Wheels & Brakes Visual Details:

สภาพยางรถยนต์, สัปดาห์/ปี ผลิต Tyres Appearance, Year	4617
 	สภาพล้อรถ Wheel Rims Appearance	สภาพตามอายุการใช้งาน
 	ยางอะไหล่ และล้อ Spare Tyre & Rim	สภาพตามอายุการใช้งาน
 	คาลลิเปอร์เบรค และท่อน้ำมัน Brake Hose Callipers & Pipes	สภาพปกติไม่พบการรั่วซึม
 	ผ้าดิสเบรค (หน้า/หลัง) Brake Pads (Front/Rear)	สภาพตามอายุการใช้งาน
 	จานดิสเบรค Brake Discs (Front/Rear)	ควรเจียจานเบรคครั้งต่อไปที่เปลี่ยนผ้าเบรค
 	ดรัมเบรคล้อหลัง Brakes and Drums any No Leakage	N/A
 	การทำงานของเบรคมือ Park Brake function	ระยะการทำงานปกติ
 	คำแนะนำอื่นๆ Other	N/A
