1023/0087-5

MAZDA CX-30 2.0 SP

15 มี.ค. 2023

## Vehicle Inspection Report สรุปผลการตรวจสภาพรถ (Inspection Summary)

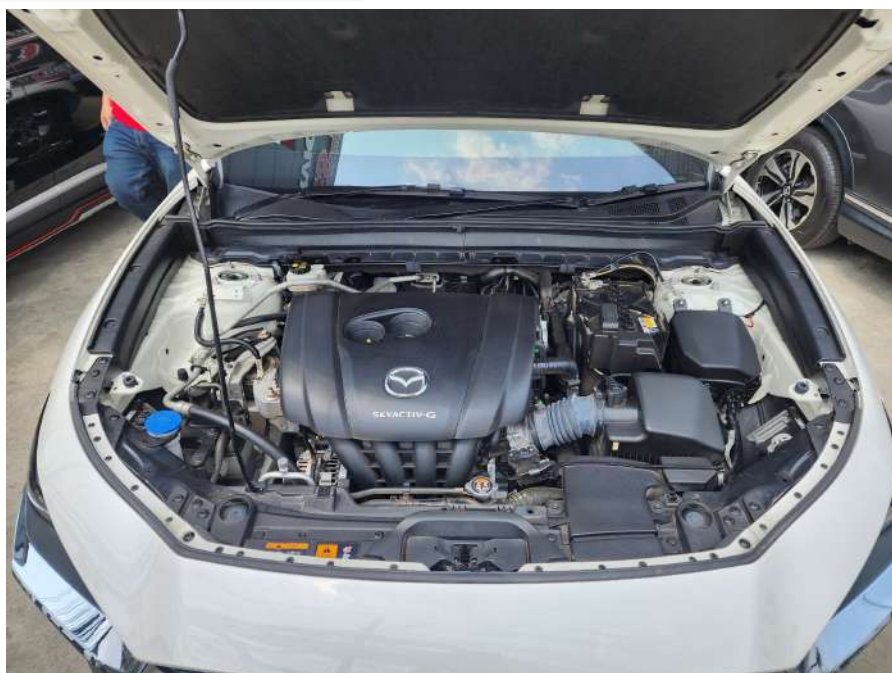
### ภาพห้องเครื่อง

4.1 เครื่องยนต์ไม่พบการรั่วซึม No any leak on engine

ไม่มี (No)

4.20 แบตเตอรี่ไม่รั่ว และ ชุดยึด ไม่มีสนิม  
 No any leak on battery and no corrosion on battery support bracket

| Status | GOOD | |

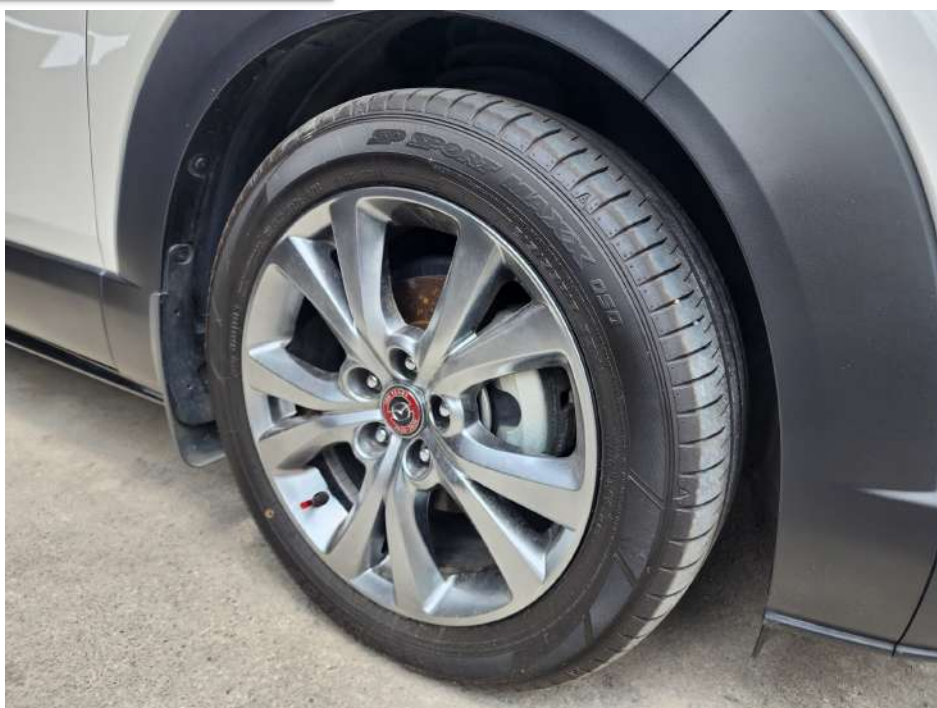
#### ขอบยาง ล้อ

5.1 สภาพยางรถยนต์, สัปดาห์/ปี ผลิต Tires Appearance, Year

ดี (Good)

#### Remark ยาง ล้อ และ เบรค ▾

19/21

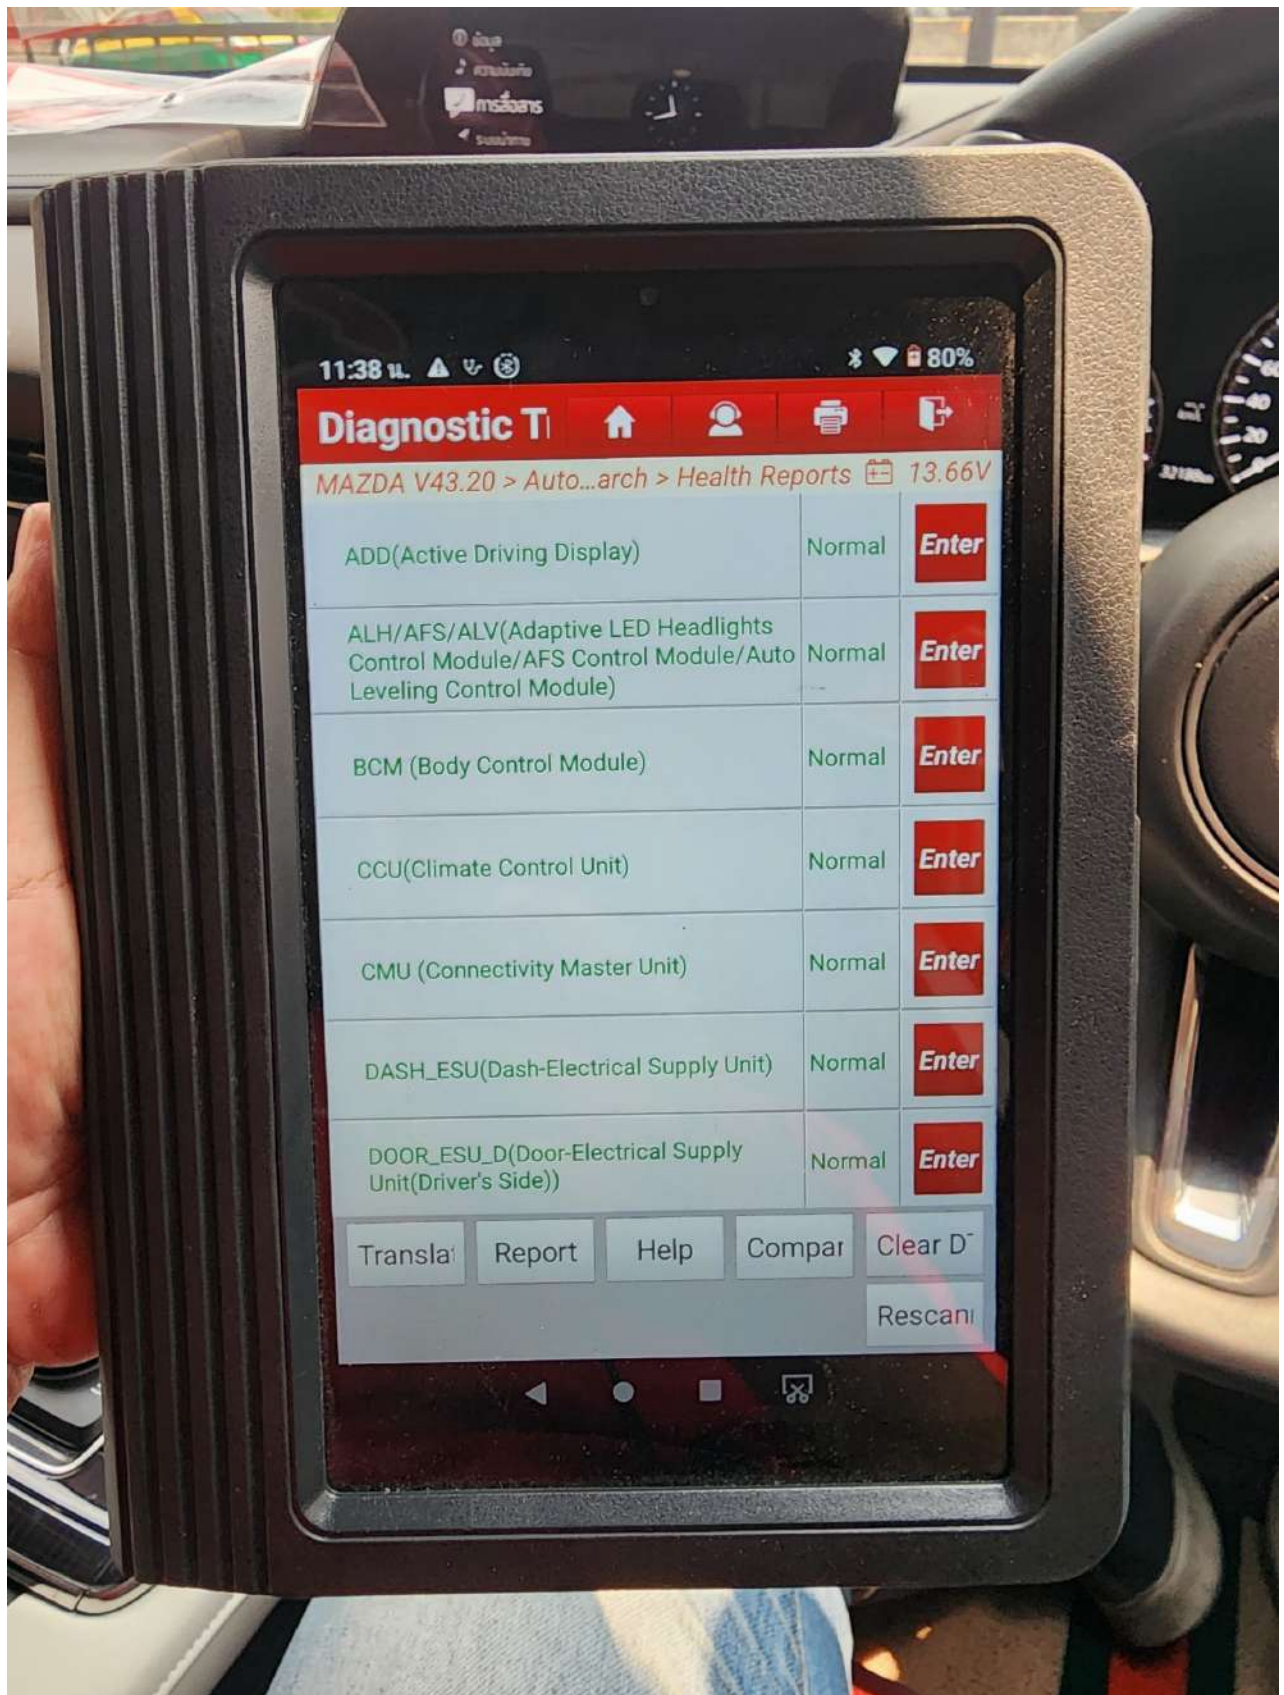
ภาพ OBD

1.5 การวินิจฉัยผ่านทาง OBD On-Board Diagnostics (OBD)

ดี (Good)
