## Vehicle Inspection Report สรุปผลการตรวจสอบสภาพรถ (Inspection Summary)

เลขคำขอบริการ (Job No.) :: I021/0036-57

Nov 2, 2021

TOYOTA VIGO 2.5

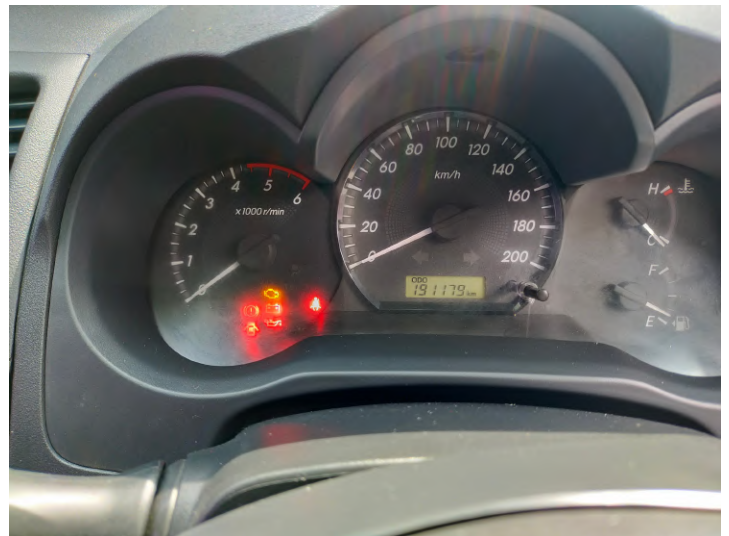
### รูปเลขไมล์ (Mileage Picture) : ▾

191179

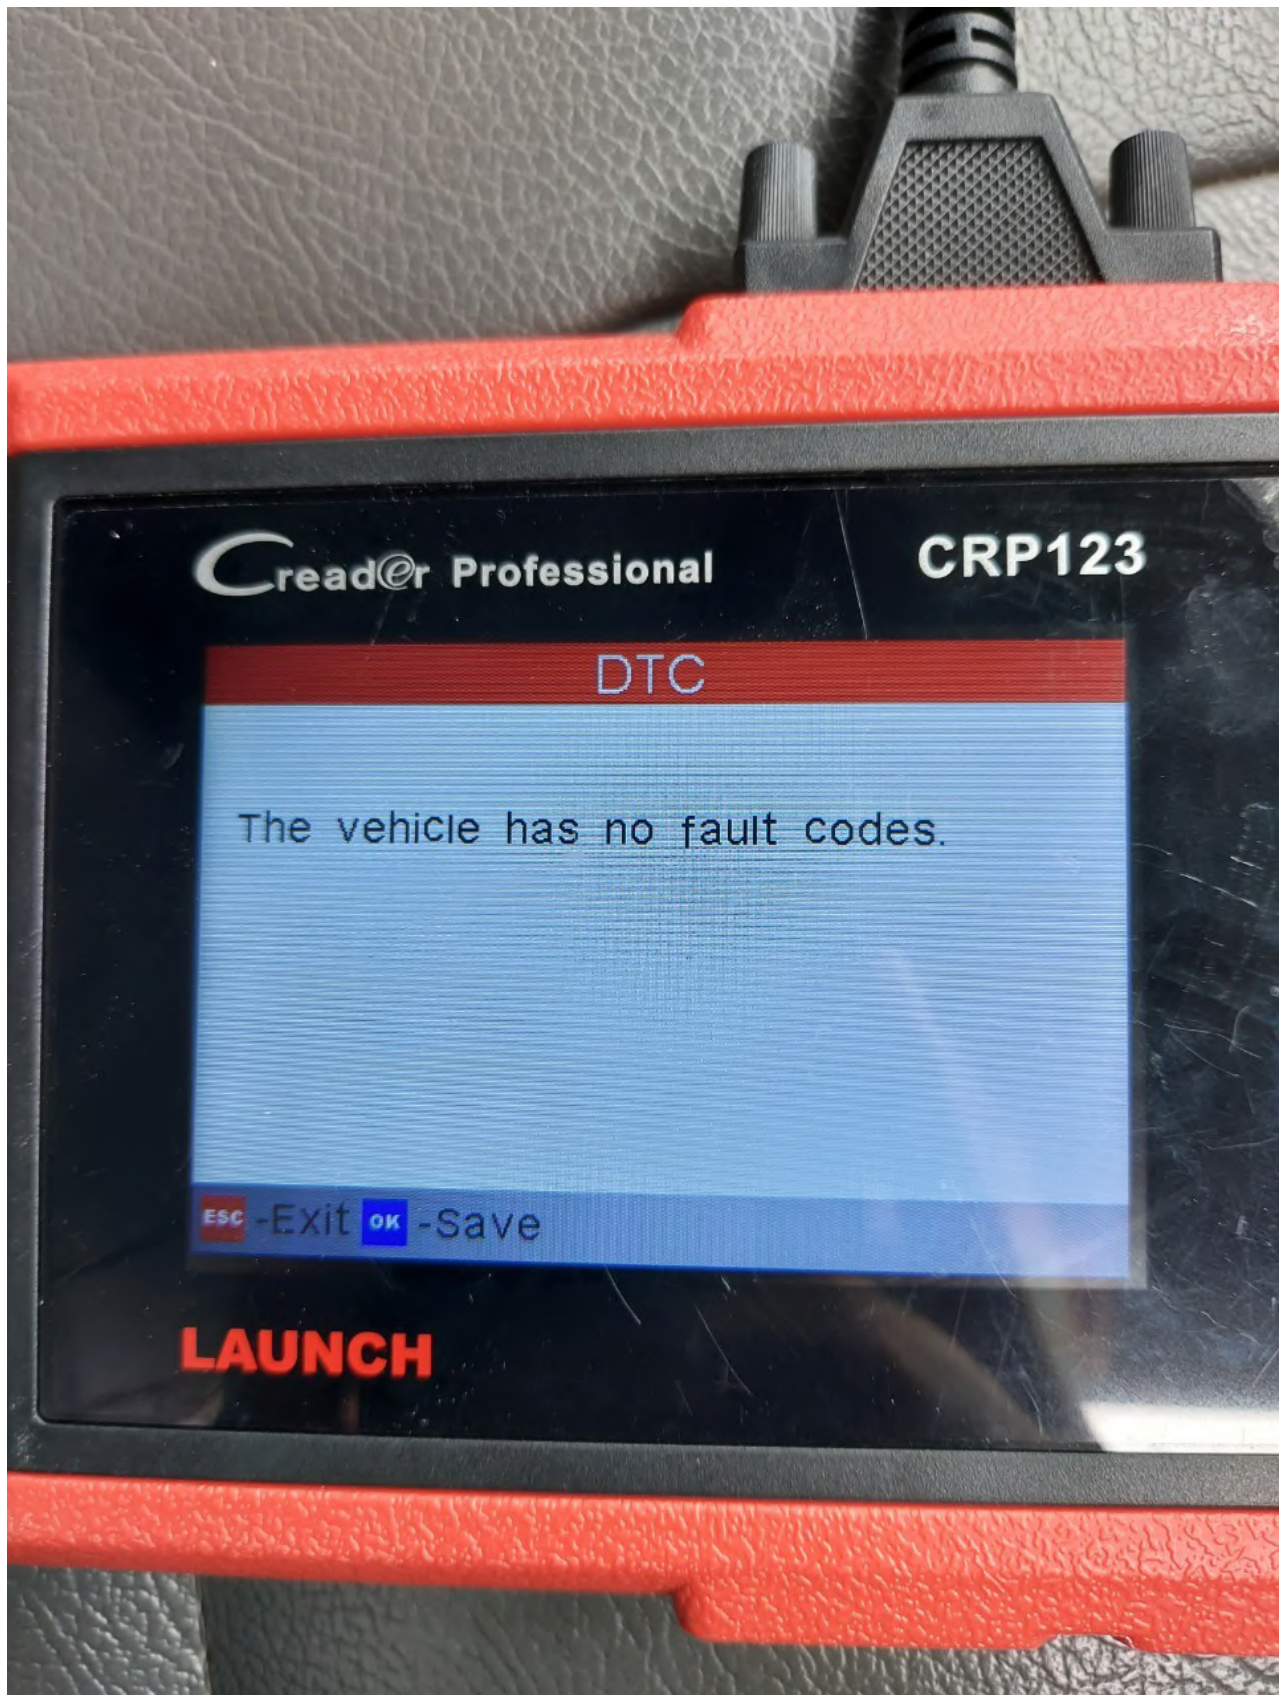
ภาพ OBD

ดี (Good)

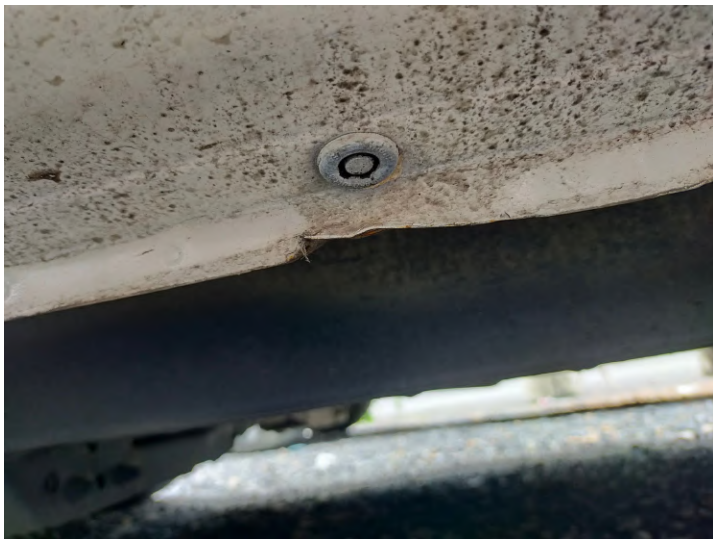
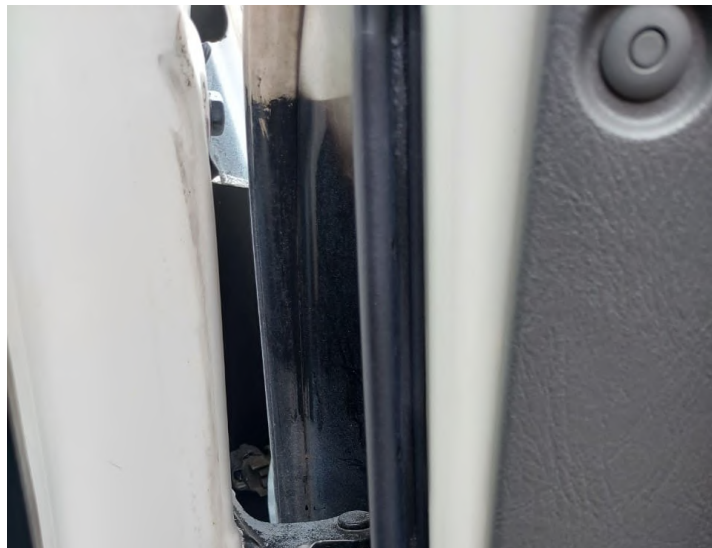
### รูป จุดบกพร่อง

พอใช้ (Fair)

ควรปรับปรุง (Improve required)

| ชิ้นส่วนยานยนต์<br>( Car Part ) | ความหนาสี Paint Thickness | | | |
|---|---|---|---|---|
| Front Door (LH) | 701 | 742 | 418 | 620.33 |

ขายนํ้าใต้ประตูซ้ายผิดรูป รถทำสีรอบคัน
