I022/0126-56

MG Extender 2.0 Double Cab Grand X 4WD

INSPECTION  
BY ONE2CAR

## Vehicle Inspection Report สรุปผลการตรวจสภาพรถ (Inspection Summary)

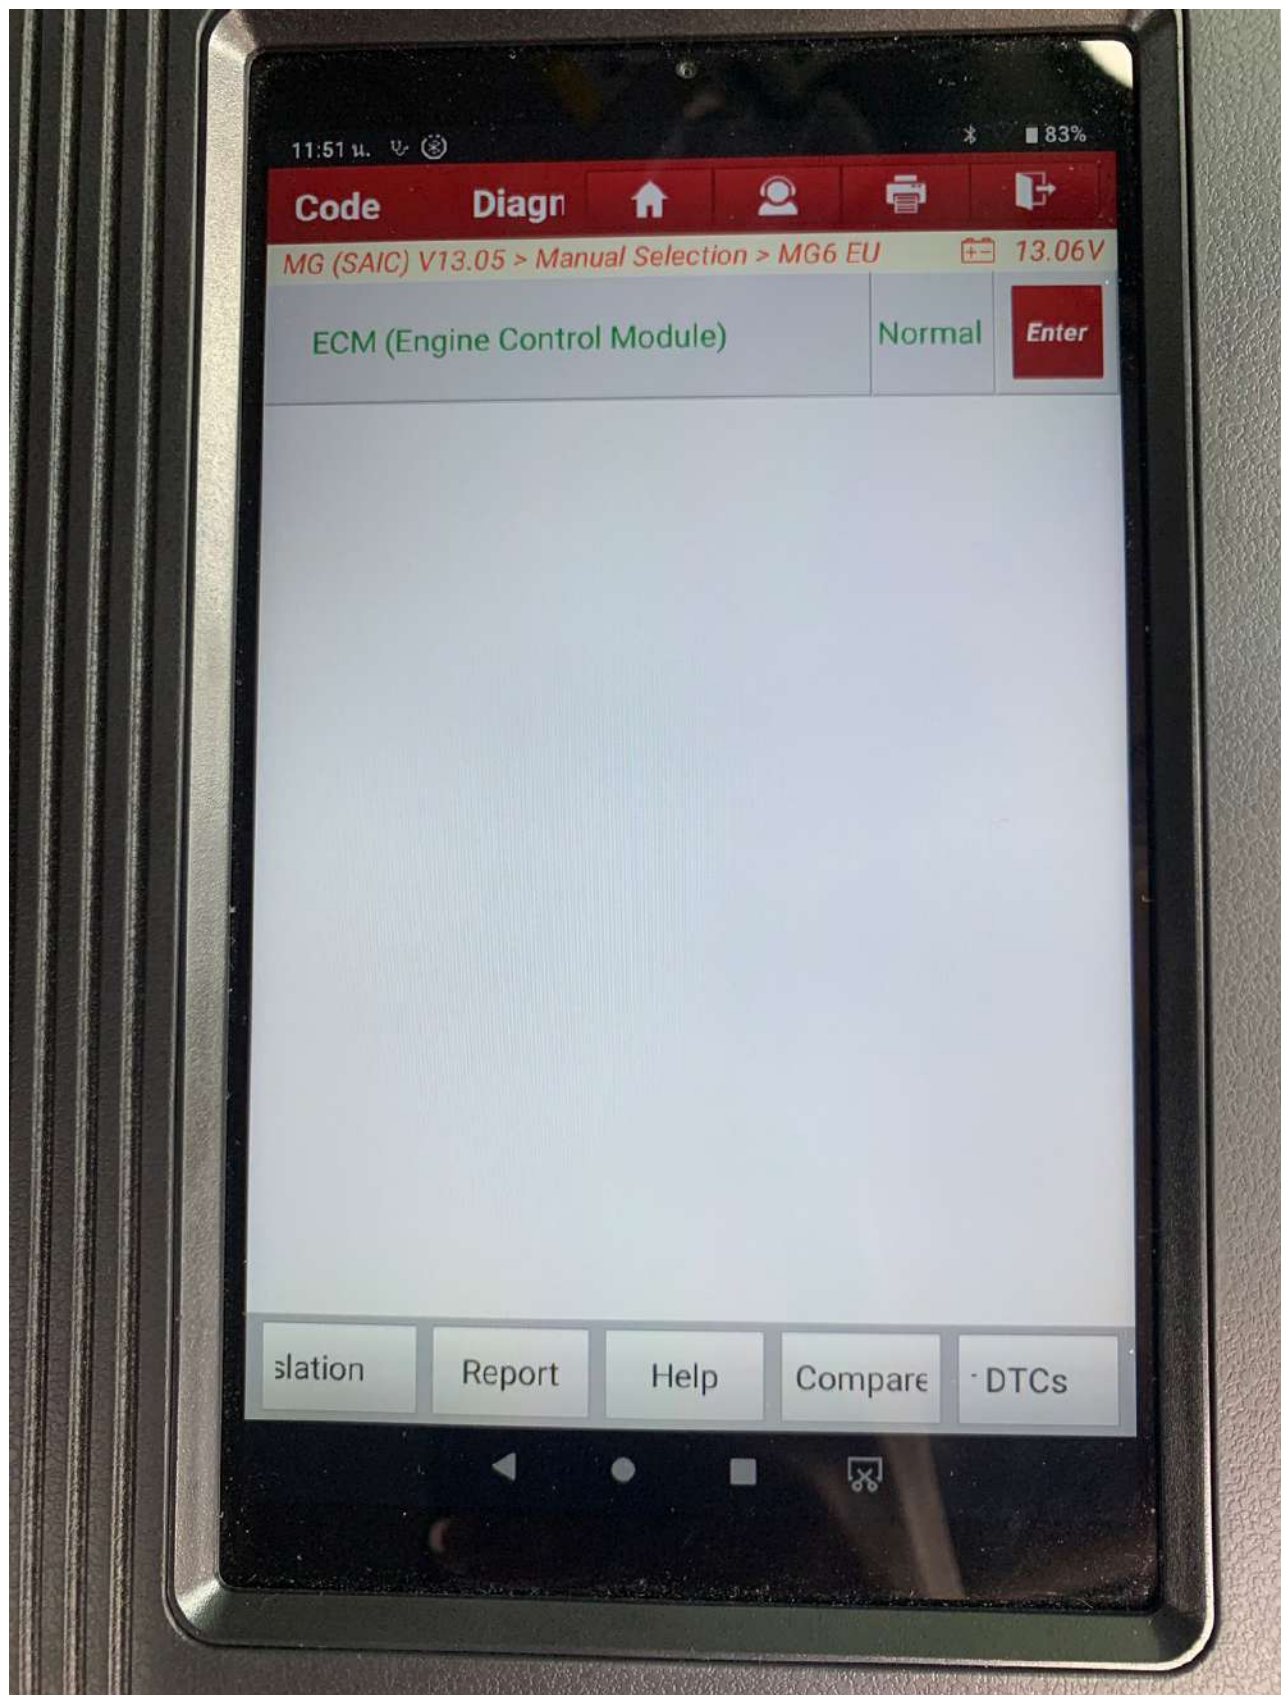
ภาพ OBD

ดี (Good)
