# Vehicle Inspection Report

## สรุปผลการตรวจสอบ (Inspection Summary)

ยี่ห้อ/รุ่น (Brand/Model): ISUZU MU-X 1.9	วันที่ตรวจสอบรถยนต์ (Date of Inspection): 13-01-64
หมายเลขตัวถัง (VIN): MP1TFR87GKT004259	เลขคำขอบริการ (Job No.): I020/0036-34
หมายเลขเครื่องยนต์ (Engine No.): RZ4EUD2120	Vehicle Picture:  
ปีที่ผลิต (Build Date): 2019	
สีรถ (Color): ขาว	
ระยะการใช้งาน(Mileage): 10,205 กม.	
หมายเลขทะเบียน (No. Plate): 1ขม 2933 กทม.	
วันครบกำหนดชำระภาษี (Registration Expiry): 07 พ.ย. 64	
ชื่อลูกค้า (Customer Name): สิทธิ ออโต้ (SIT AUTO)	
ที่อยู่(Address): ถ.กาญจนาภิเษก	
โทรศัพท์ (Tel): 088-309-6622	
สถานที่ตรวจสอบรถ (Inspection Place): สิทธิ ออโต้ (SIT AUTO)

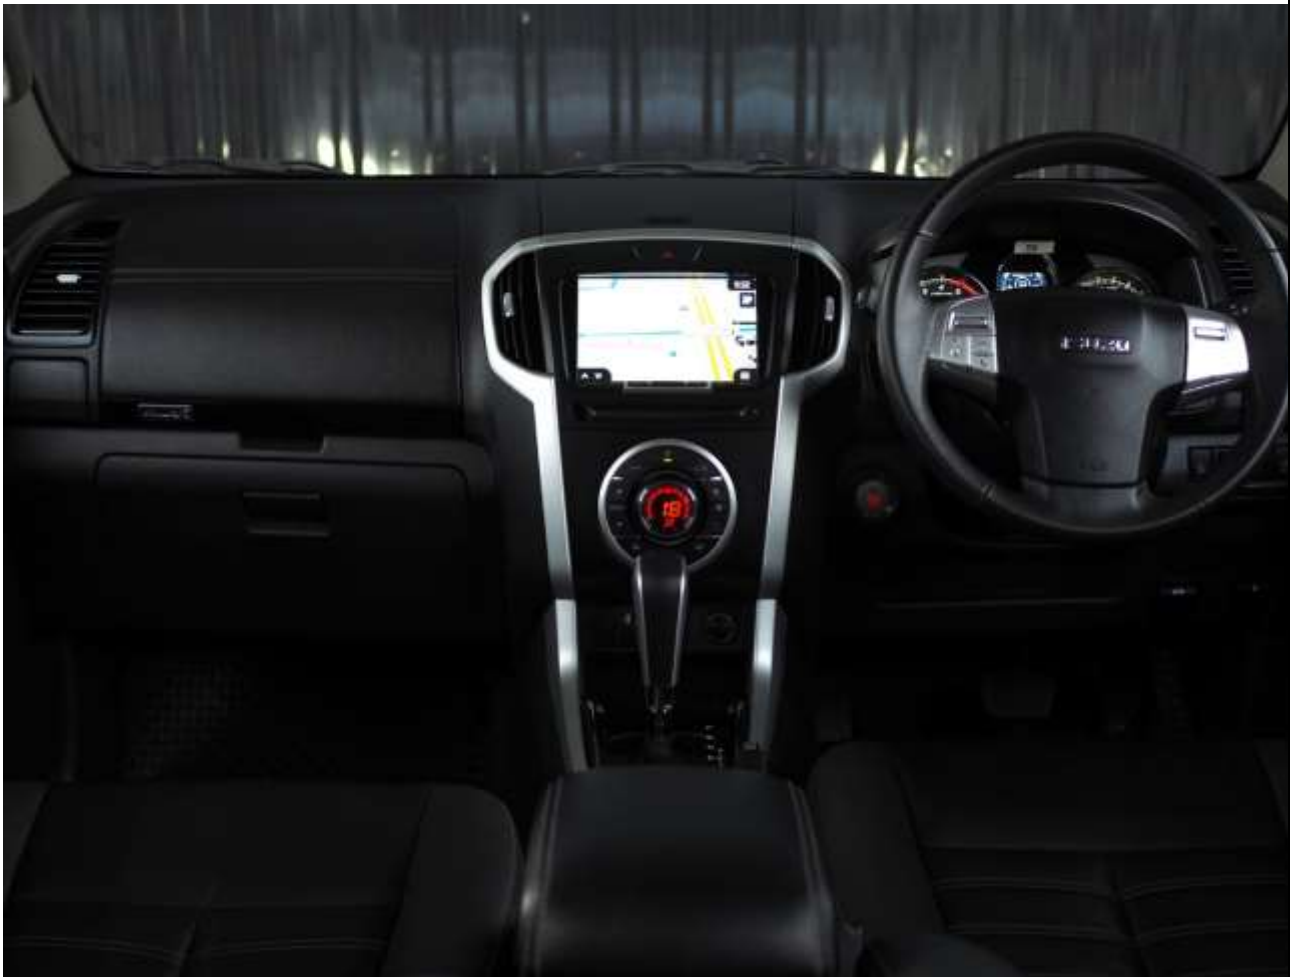
### ภาพภายในด้านหน้า หลัง และ จุดบกพร่อง - Interior Visual Details (Front, Rear and/or Defect):

ที่นั่ง สภาพ Seat Appearance	สภาพดีตามอายุการใช้งาน

การทำงาน การปรับ และการล็อก เบาะ Seat Adjust functional	ทำงานได้ดี

สภาพ รางได้เบาะ Seat slide adjust rail	สภาพดีตามอายุการใช้งาน

เข็มขัดนิรภัย Seat Belts	สภาพดีตามอายุการใช้งาน

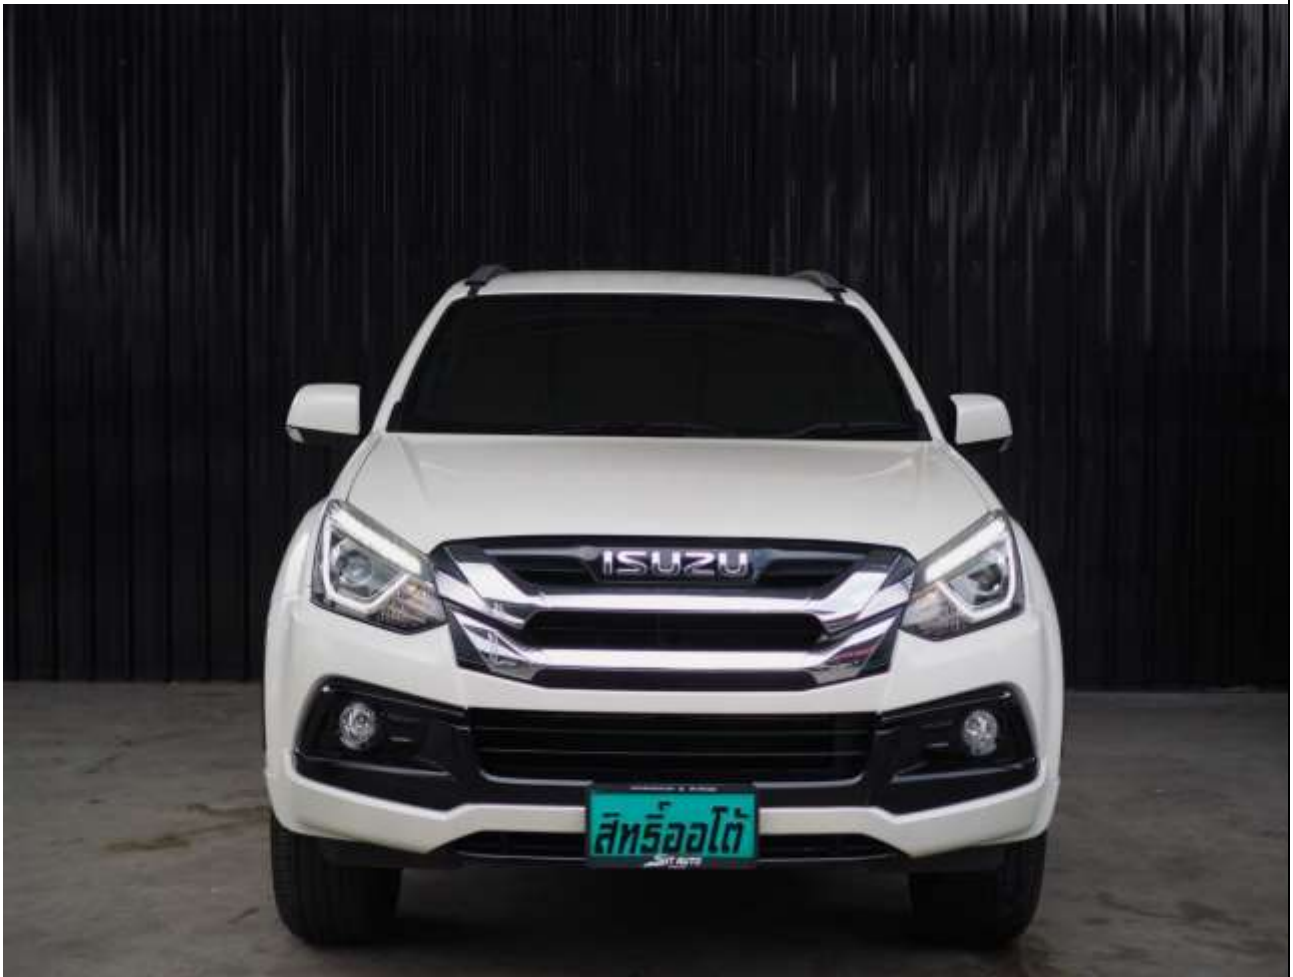
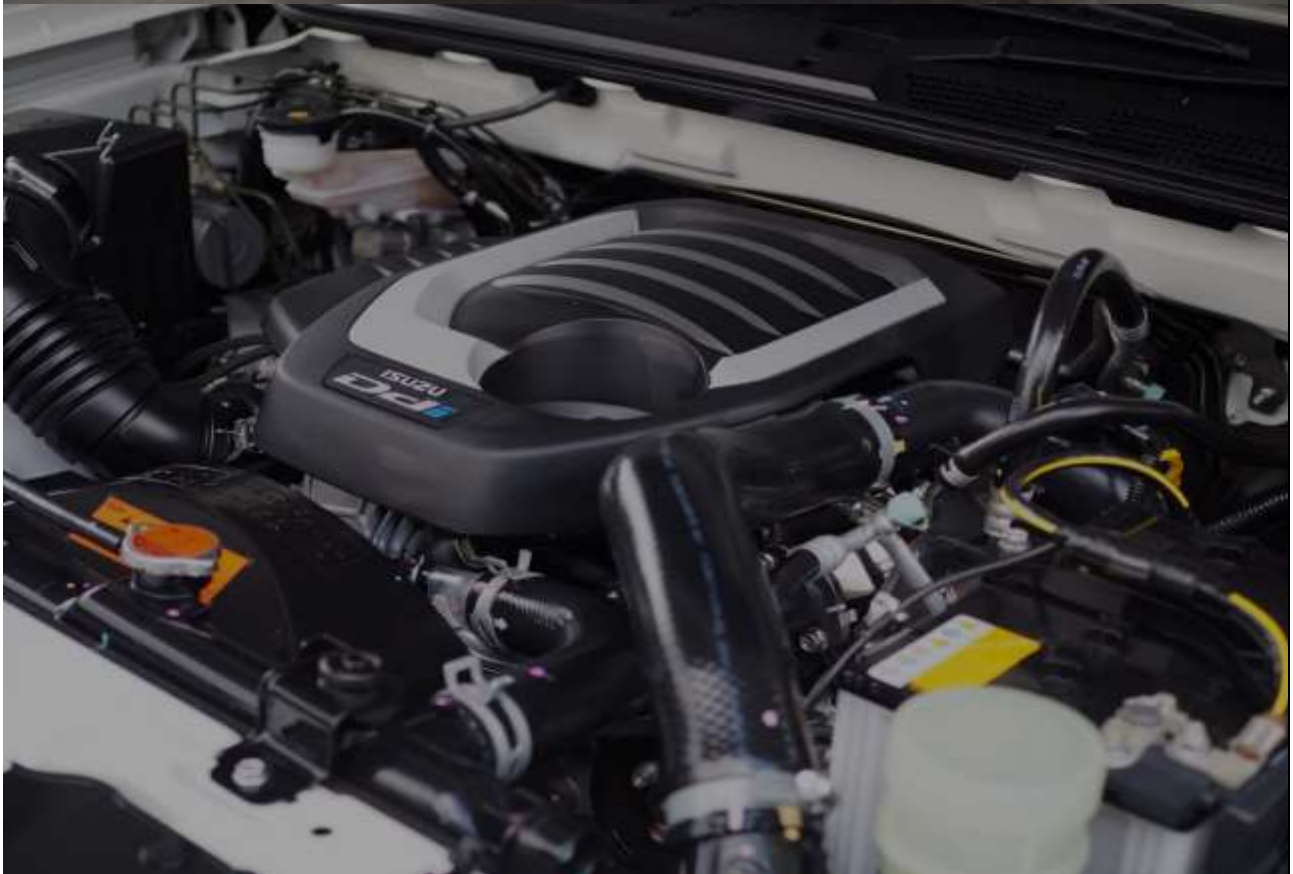
ภาพภายนอก - Exterior Visual Details:

กันชนหน้า Front Bumper	สภาพดี
 	คาน รับกันชนหน้า (ขวา) Front Side Member (Right) Appearance	สภาพดี
 	คาน รับกันชนหน้า (ซ้าย) Front Side Member (Left) Appearance	สภาพดี
 	ฝากระโปรงหน้ารถ Bonnet	สภาพดี
 	กระจกบังลมหน้า Windshield	สภาพดี
 	หลังคา Roof	สภาพดี
 	สภาพ และการทำงาน หลังคาชั้นรูป หลังคาเปิดประทุน Sunroof/Convertible functional and appearance	สภาพดี
 	ประตูหน้าขวา Front Right Door	สภาพดี
 	ประตูหลังขวา Rear Right Door	สภาพดี
 	บันไดขายน้าด้านขวา Right Rocker Panel	สภาพดี
 	ประตูหน้าซ้าย Front Left Door	สภาพดี
 	ประตูหลังซ้าย Rear Left Door	สภาพดี
 	บันไดขายน้าด้านซ้าย Left Rocker Panel	สภาพดี
 	ประตูท้าย, ฝากระโปรงท้าย Rear Tail Gate	สภาพดี

กระจกบังลมหลัง Rear Screen	สภาพดี
	กันชนหลัง Rear Bumper	สภาพดี
	คาน รับกันชนหลัง (ขวา) Rear Side Member (Right) Appearance	สภาพดี
	คาน รับกันชนหลัง (ซ้าย) Rear Side Member (Right) Appearance	สภาพดี
	เสาโครงสร้าง A ขวา Right A-Pillar	สภาพดี
	เสาโครงสร้าง B ขวา Right B-Pillar	สภาพดี
	เสาโครงสร้าง C ขวา Right C-Pillar	สภาพดี
	เสาโครงสร้าง A ซ้าย Left A-Pillar	สภาพดี
	เสาโครงสร้าง B ซ้าย Left B-Pillar	สภาพดี
	เสาโครงสร้าง C ซ้าย Left C-Pillar	สภาพดี
	ระบบบังคับเลี้ยว Steering Components	สภาพดี

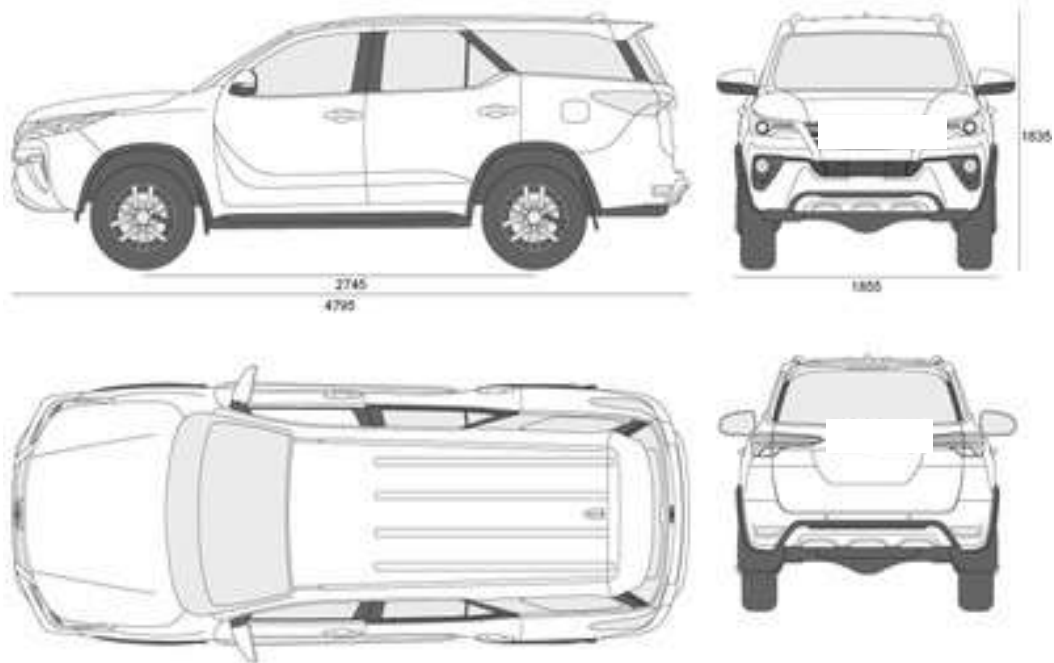
ความหนาสีรถ SUV, MPV - Paint Thickness on SUV, MPV vehicle:

ชิ้นส่วนยานยนต์	ความหนาสี Paint Thickness (µm)			
(Car Part)	P1	P2	P3	Average
Front Wing (RH)	81	82	100	88
Front Wing (LH)	74	76	100	83
Front Door (RH)	91	82	84	86
Front Door (LH)	91	93	90	91
Rear Door (RH)	85	86	87	86
Rear Door (LH)	79	89	87	85

ชิ้นส่วนยานยนต์	ความหนาสี Paint Thickness (µm)			
(Car Part)	P1	P2	P3	Average
Rear Wing (RH)	168	166	100	145
Rear Wing (LH)	85	86	91	87
Front Bumper				
Rear Bumper				
Bonnet	102	91	98	97
Roof	85	84	87	85
Boot/Tail Gate	134	138	141	138
