Vehicle Inspection Report

ยี่ห้อ/รุ่น (Make/Model): TOYOTA VIOS	วันที่ตรวจสอบรถยนต์ (Date of Inspection): 12.2.61
เลขตัวถัง (VIN): MRO53HY9305195185	เลขคำขอบริการ (Job No.) : I018/0018-002
เลขเครื่องยนต์ (Engine No.): 1NZ-Y193274	Vehicle Picture:
ปีผลิต (Build Date): 2010

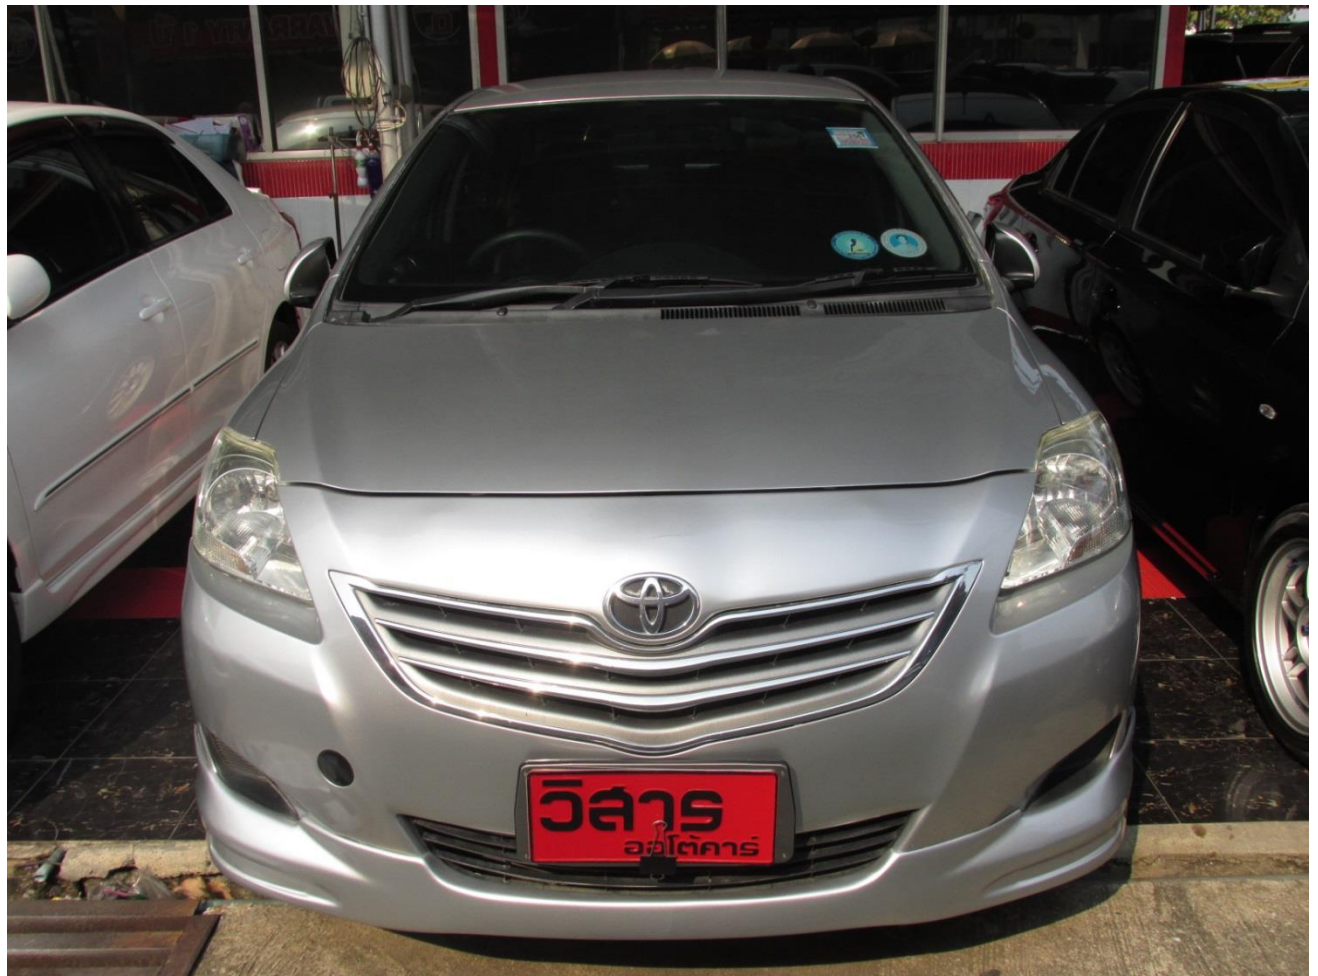
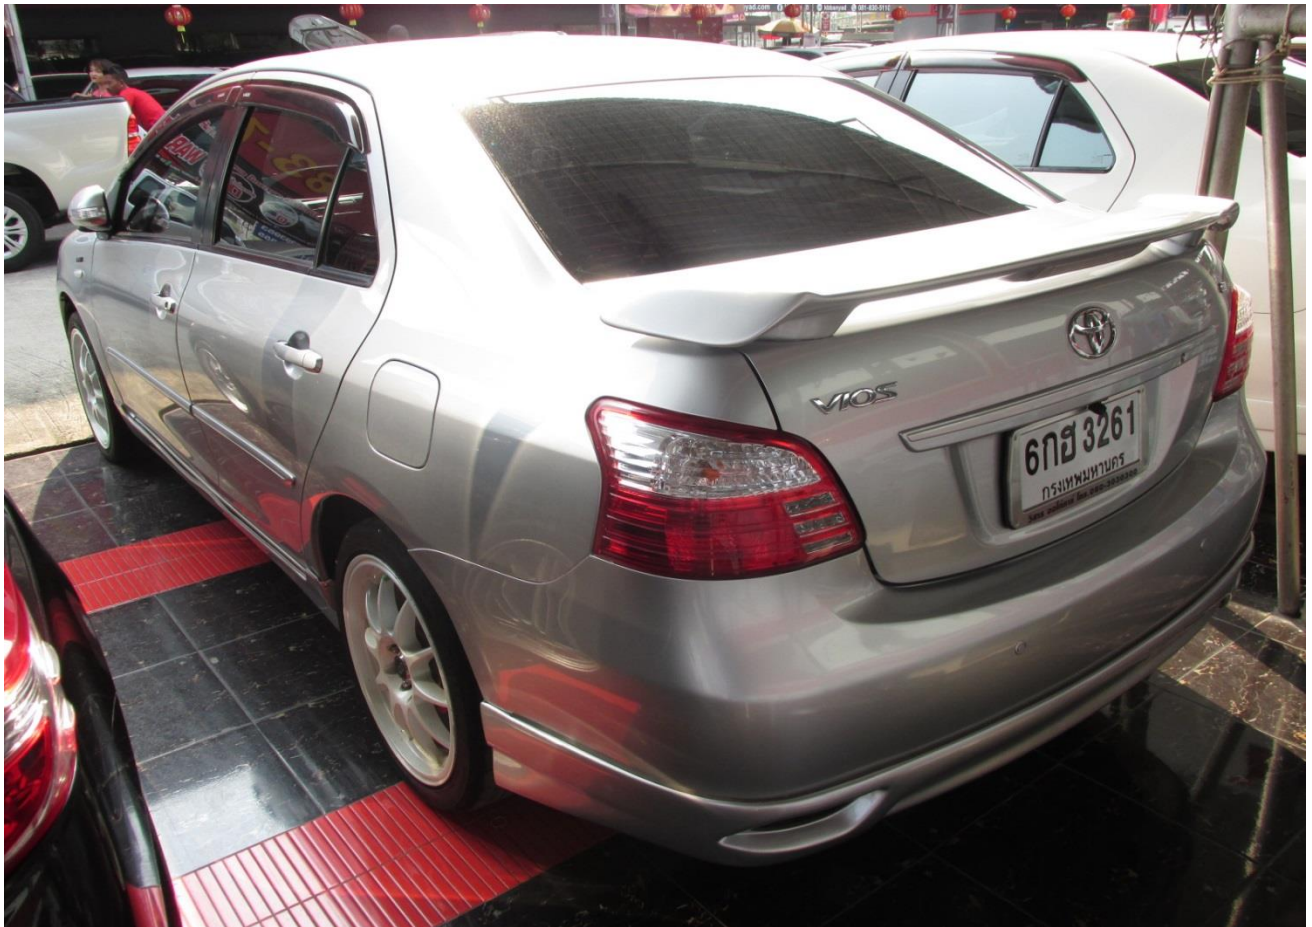
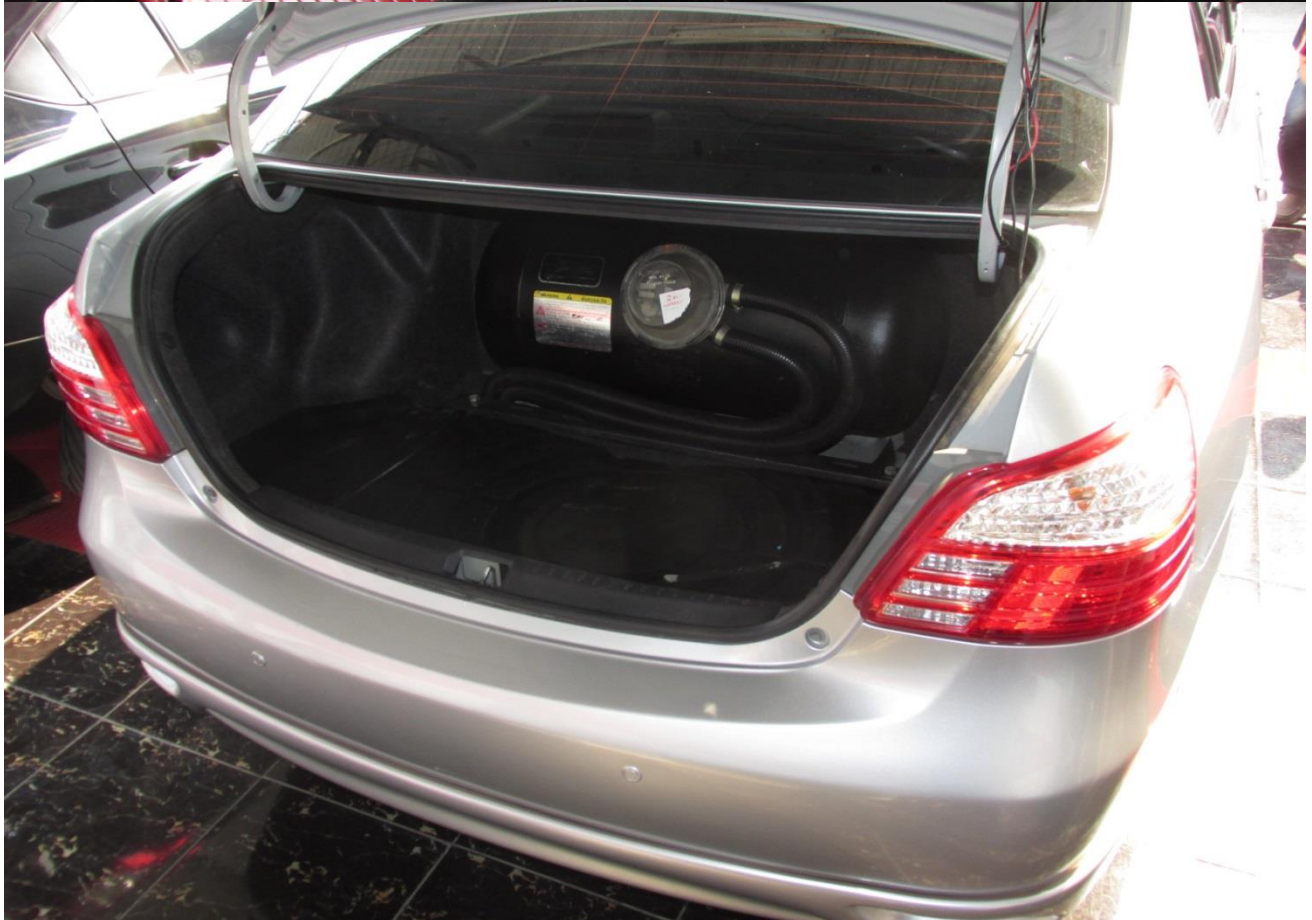
ภาพภายนอก - Exterior Visual Details:

กันชนหน้า Front Bumper	ด้านบนมีรอยร้าว

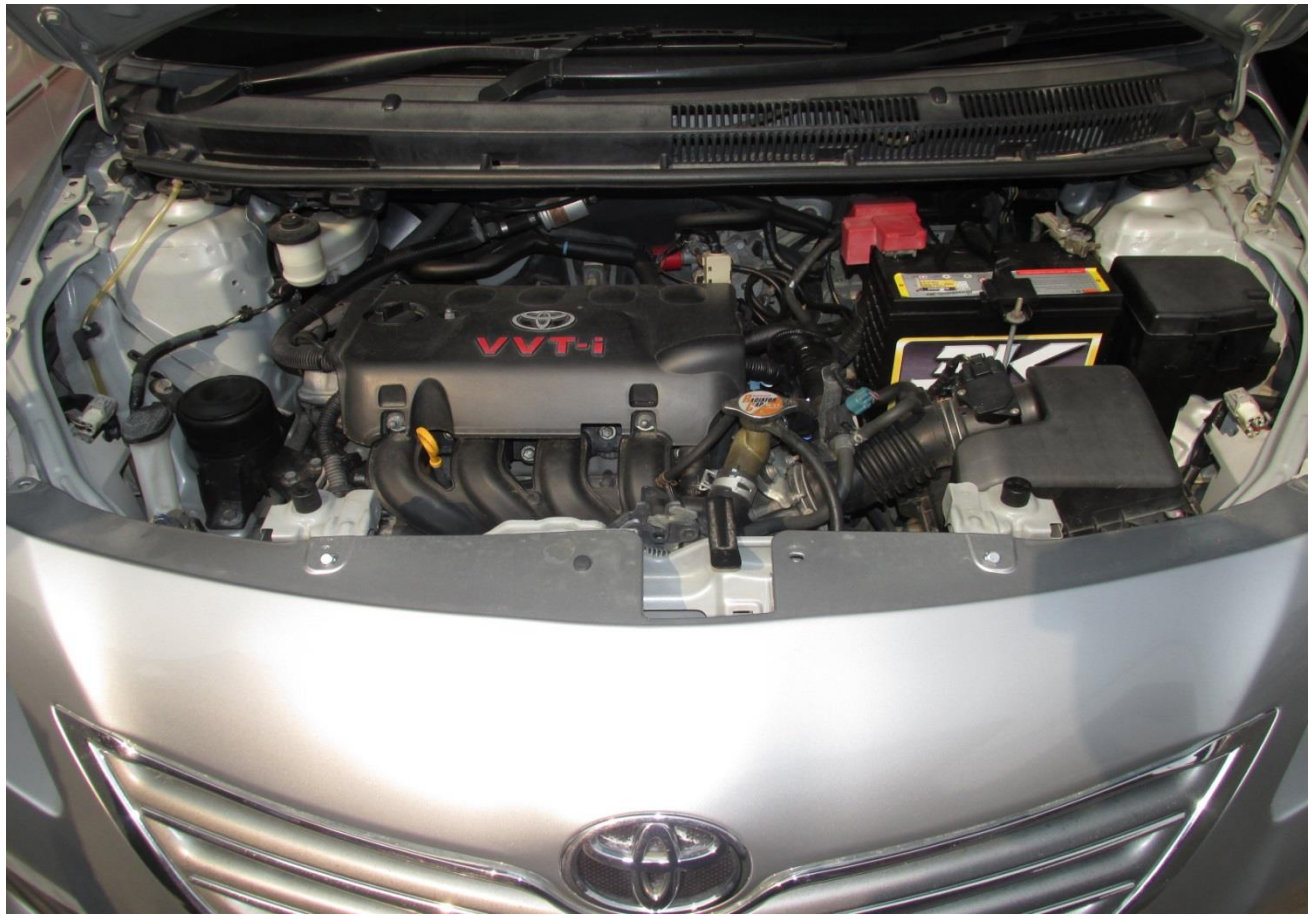
ภาพห้องเครื่อง - Engine Bay Visual Details

เครื่องเดินเบาปรกติ ไม่สั่นผิดปกติ Idle run smoothly, no abnormal shake	เครื่องยนต์มีอาการสั่นในรอบต่ำเนื่องจากติดตั้งแก๊ส

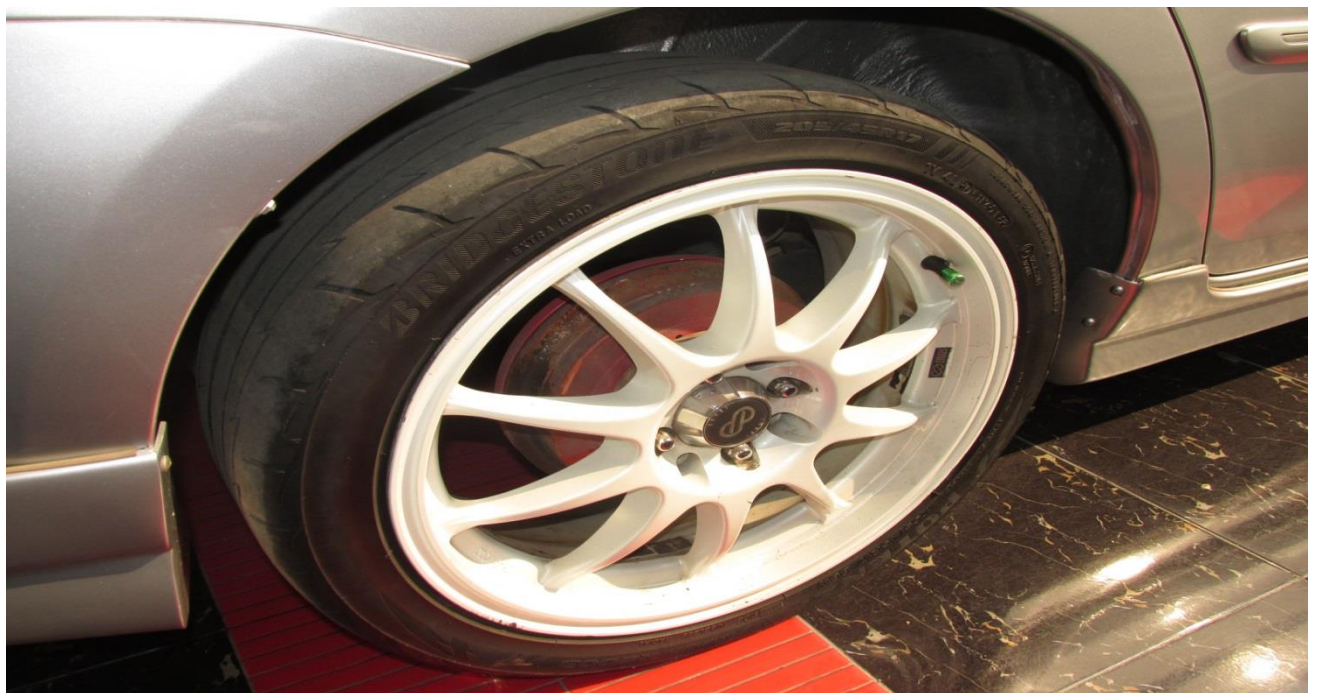
ภาพโดยรวมของยาง ล้อ และ เบรค - Tyres, Wheels & Brakes Visual Details:

สภาพยางรถยนต์, เดือน/ปี ผลิต Tyres Appearance, Year	ปียางผลิต 2616 ยางสภาพดี
 	สภาพล้อรถ Wheel Rims Appearance	สภาพดีตามอายุการใช้งาน
 	ยางอะไหล่ และล้อ Spare Tyre & Rim	มีประจำรถ
 	ก้ามเบรค และท่อน้ำมัน Brake Hose Callipers & Pipes	สภาพปกติไม่พบการรั่วซึม
 	ผ้าเบรค (หน้า/หลัง) Brake Pads (Front/Rear)	สภาพดีตามอายุการใช้งาน
 	จานเบรค Brake Discs (Front/Rear)	ควรเจียจานเบรคครั้งต่อไปที่เปลี่ยนผ้าเบรค
 	ดรัมเบรคล้อหลัง Brakes and Drums any No Leakage	สภาพดีตามอายุการใช้งาน
 	การทำงานของเบรคมือ Park Brake function	ระยะเวลาทำงานปกติ
 	คำแนะนำอื่นๆ Other	N/A
