I023/0390-8

Mercedes-Benz C220 2.0 d AMG

Dec 15, 2023

## Vehicle Inspection Report สรุปผลการตรวจสภาพรถ (Inspection Summary)

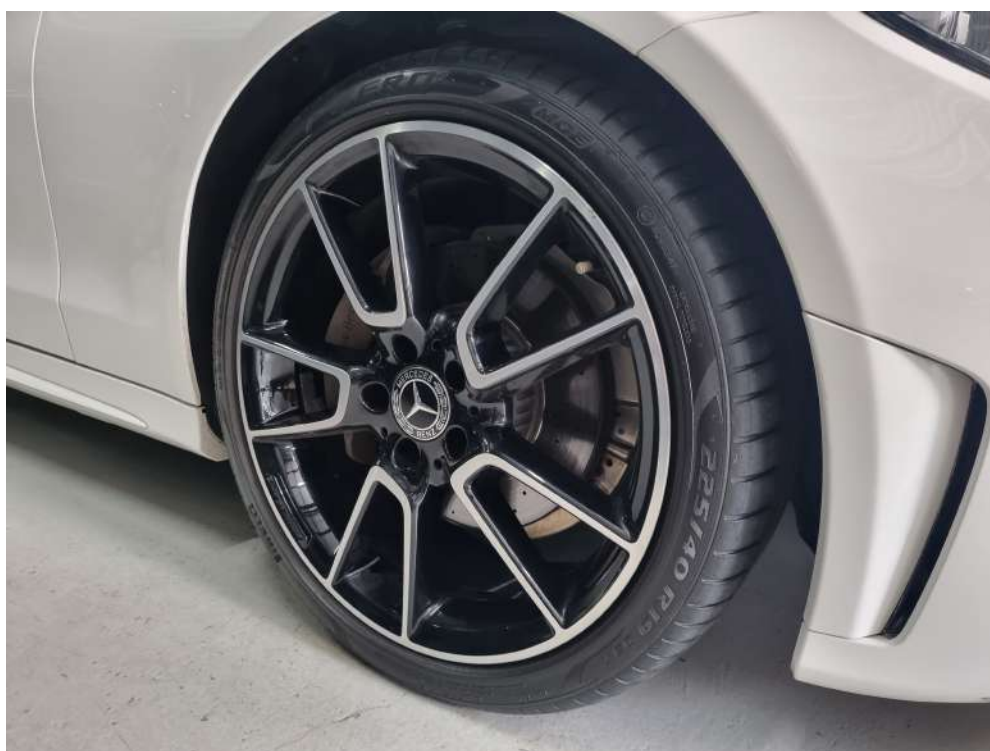
ขอบยาง ล้อ

พอใช้ (Fair)

39/19
