## Vehicle Inspection Report สรุปผลการตรวจสอบสภาพรถ (Inspection Summary)

1023/0062-5

Honda Accord 2.0 E i-VTEC Sedan

May 2, 2023

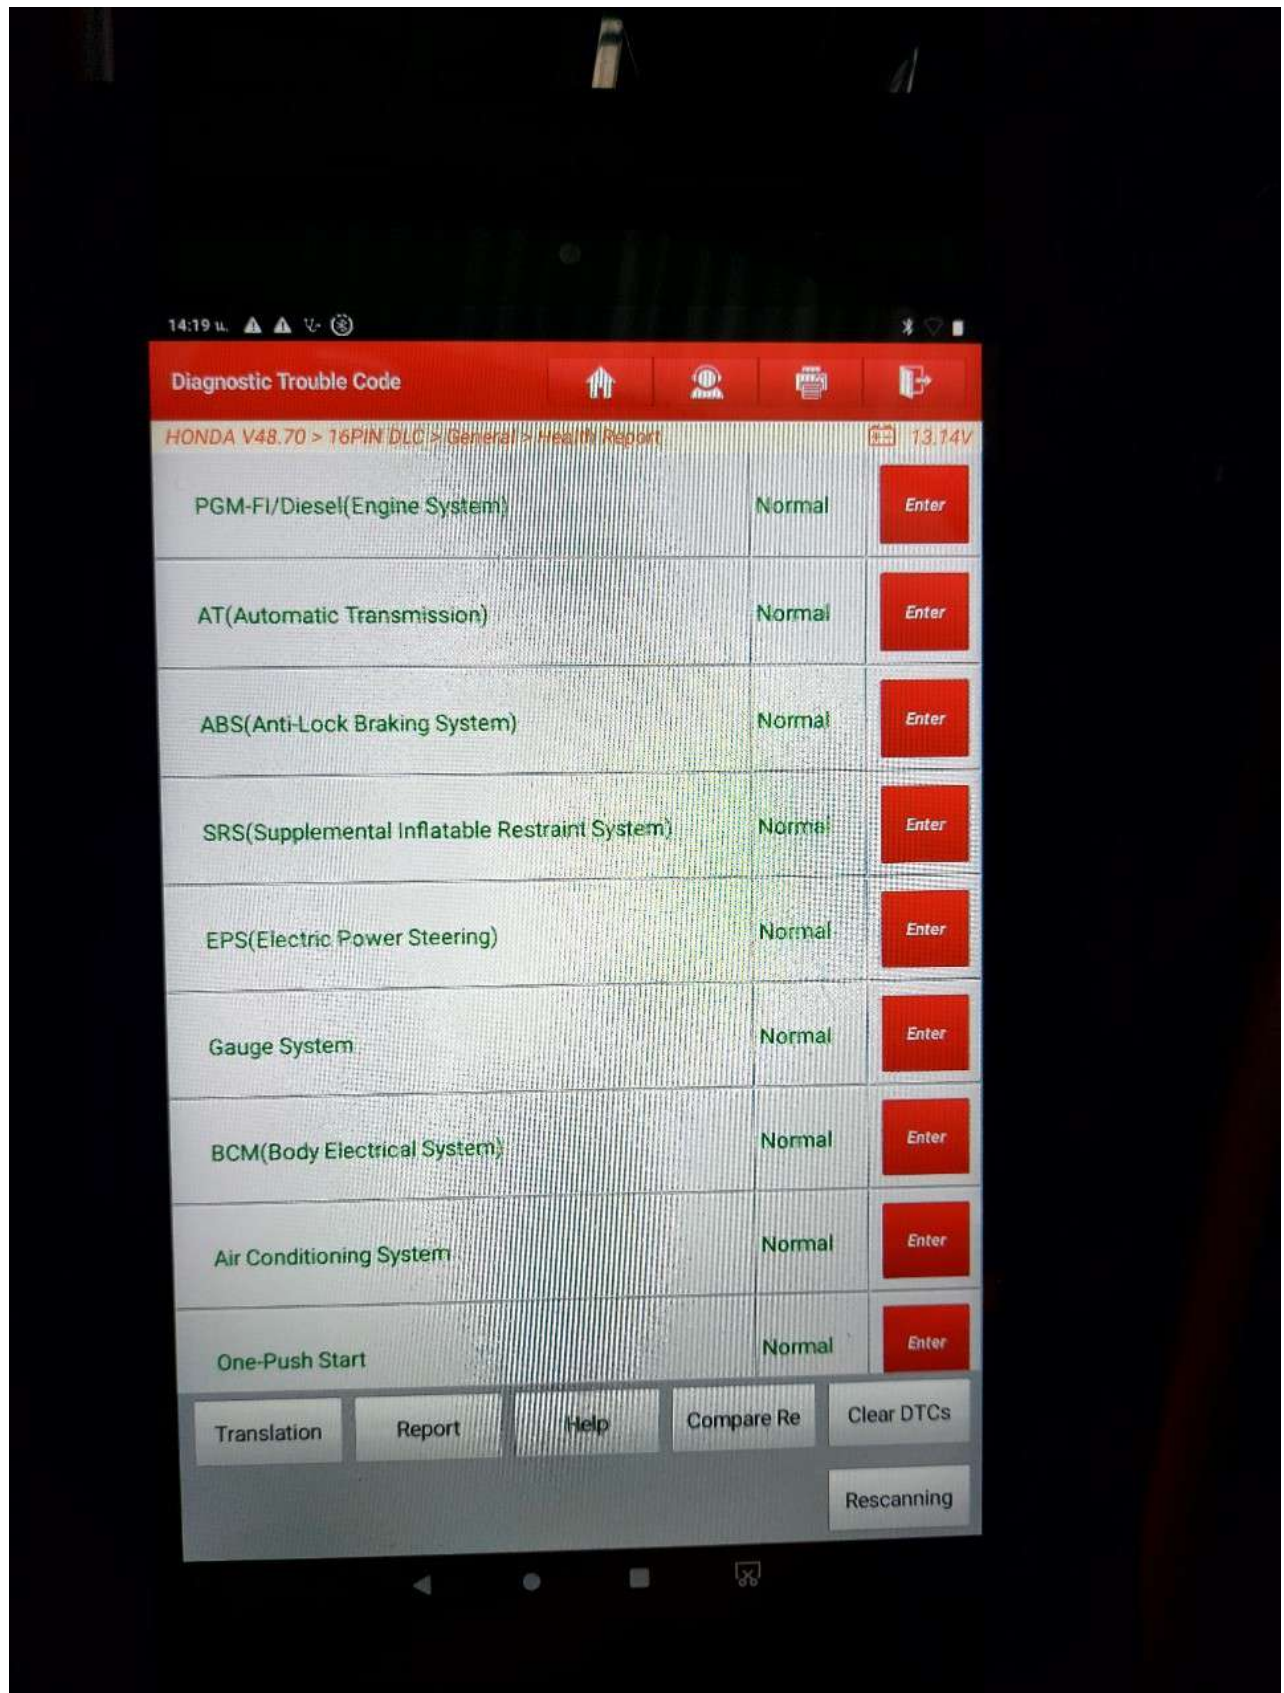
## ภาพ OBD

1.5 การวินิจฉัยผ่านทาง OBD On-Board Diagnostics (OBD)

ดี (Good)
