Vehicle Inspection Report

สรุปผลการตรวจสอบ (Inspection Summary)

ยี่ห้อ/รุ่น (Make/Model): MITSUBISHI PAJERO SPORT	วันที่ตรวจสอบรถยนต์ (Date of Inspection): 18.04.61
เลขตัวถัง (VIN): MMTGUKB10GH026367	เลขคำขอบริการ (Job No.): I018/057-005
เลขเครื่องยนต์ (Engine No.): 4N15UAS9941	Vehicle Picture:

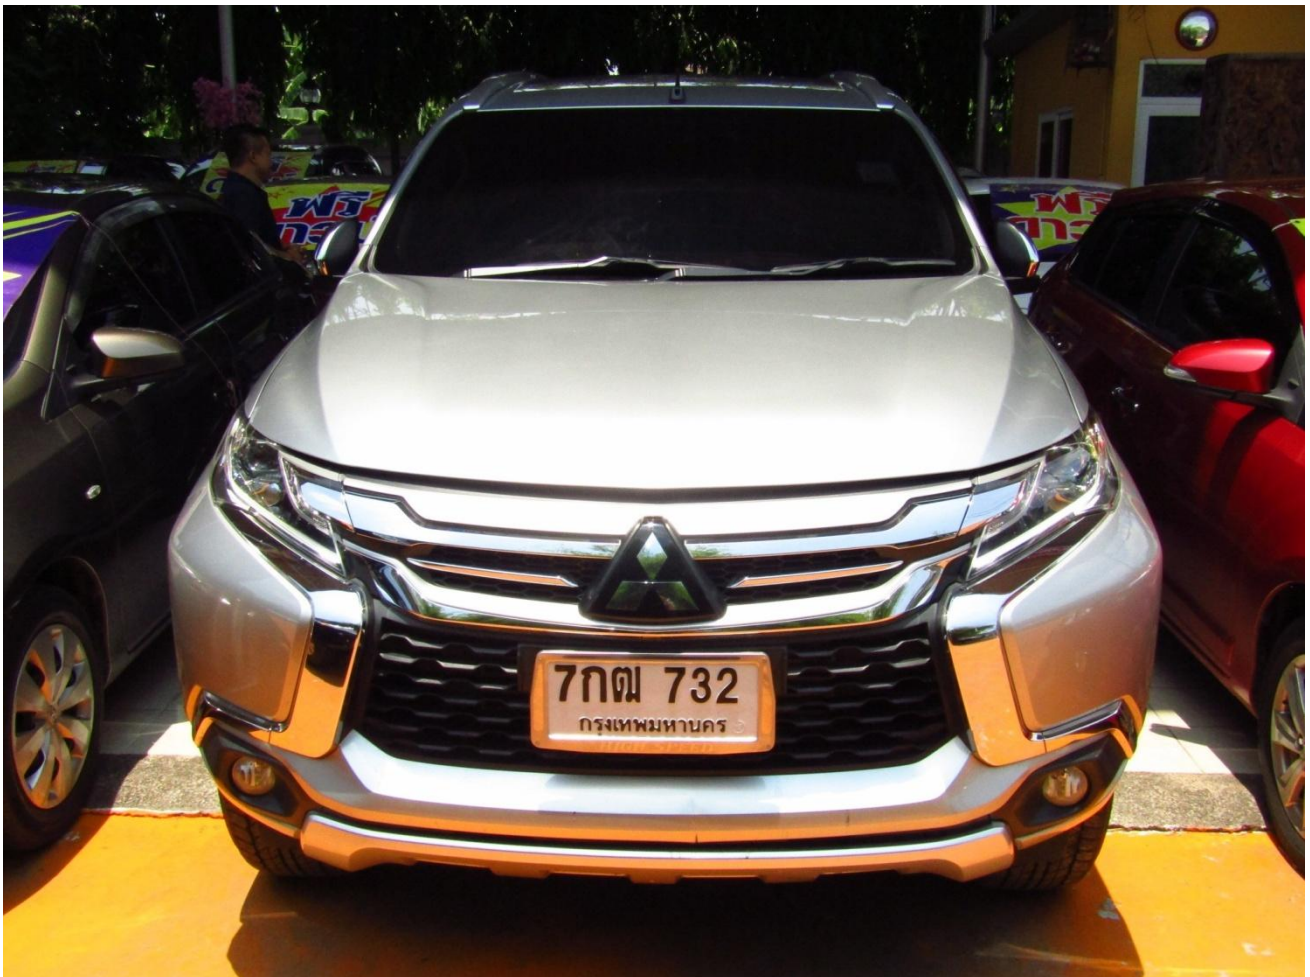
ภาพภายนอก - Exterior Visual Details:

กันชนหน้า Front Bumper	มีรอยครูด

ประตูหลังขวา Rear Right Door	มีรอยครูด

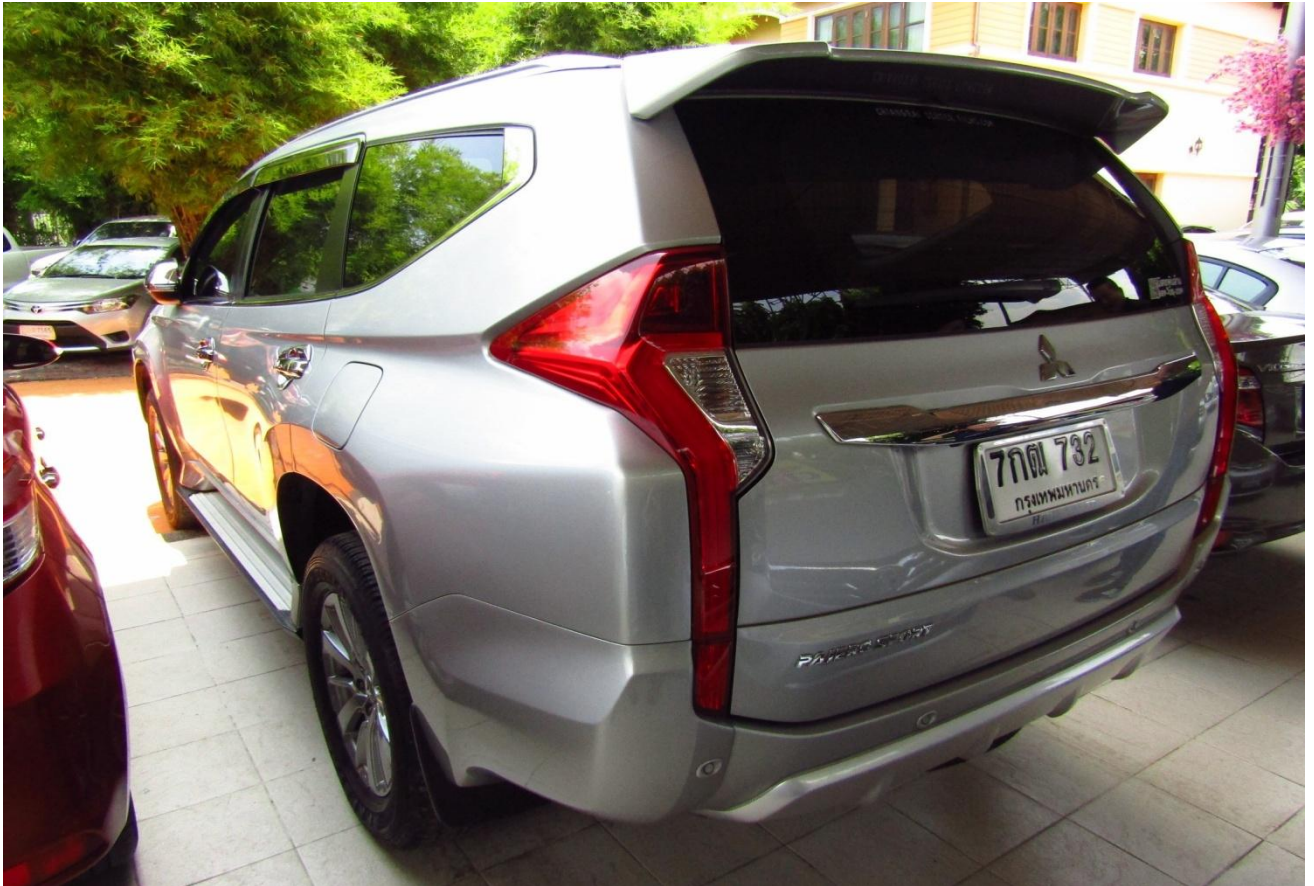
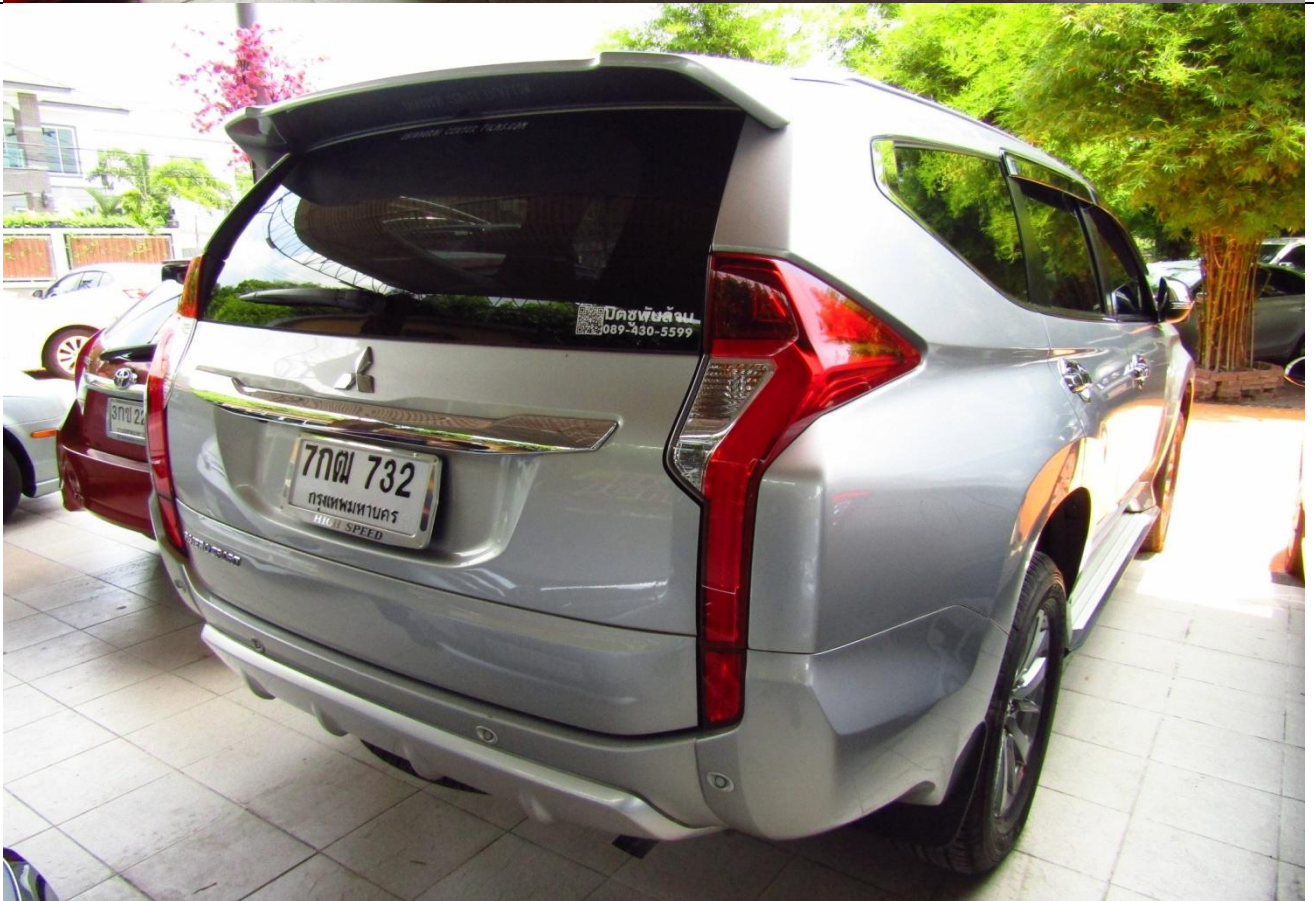
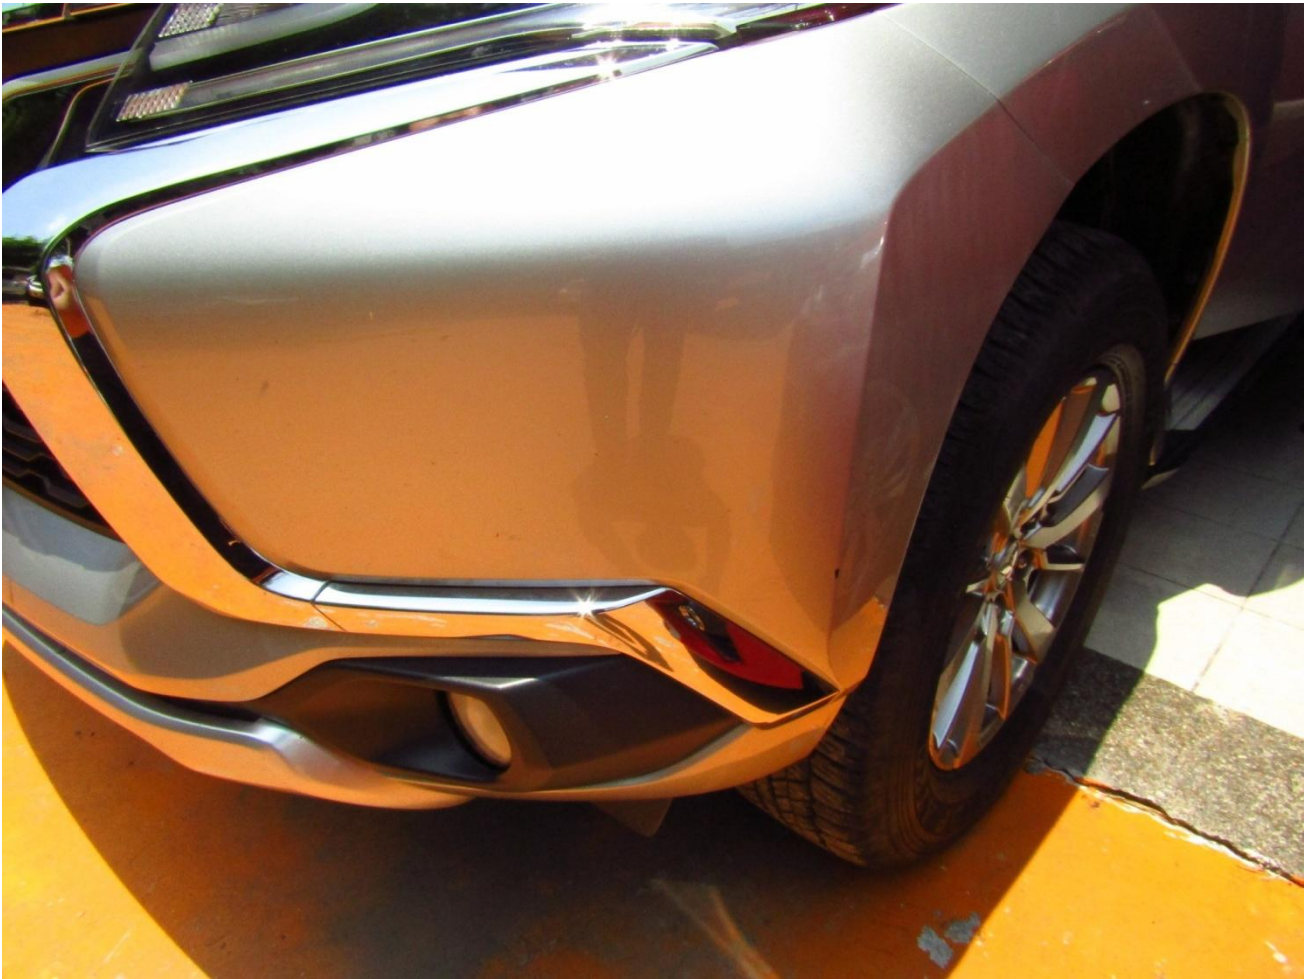
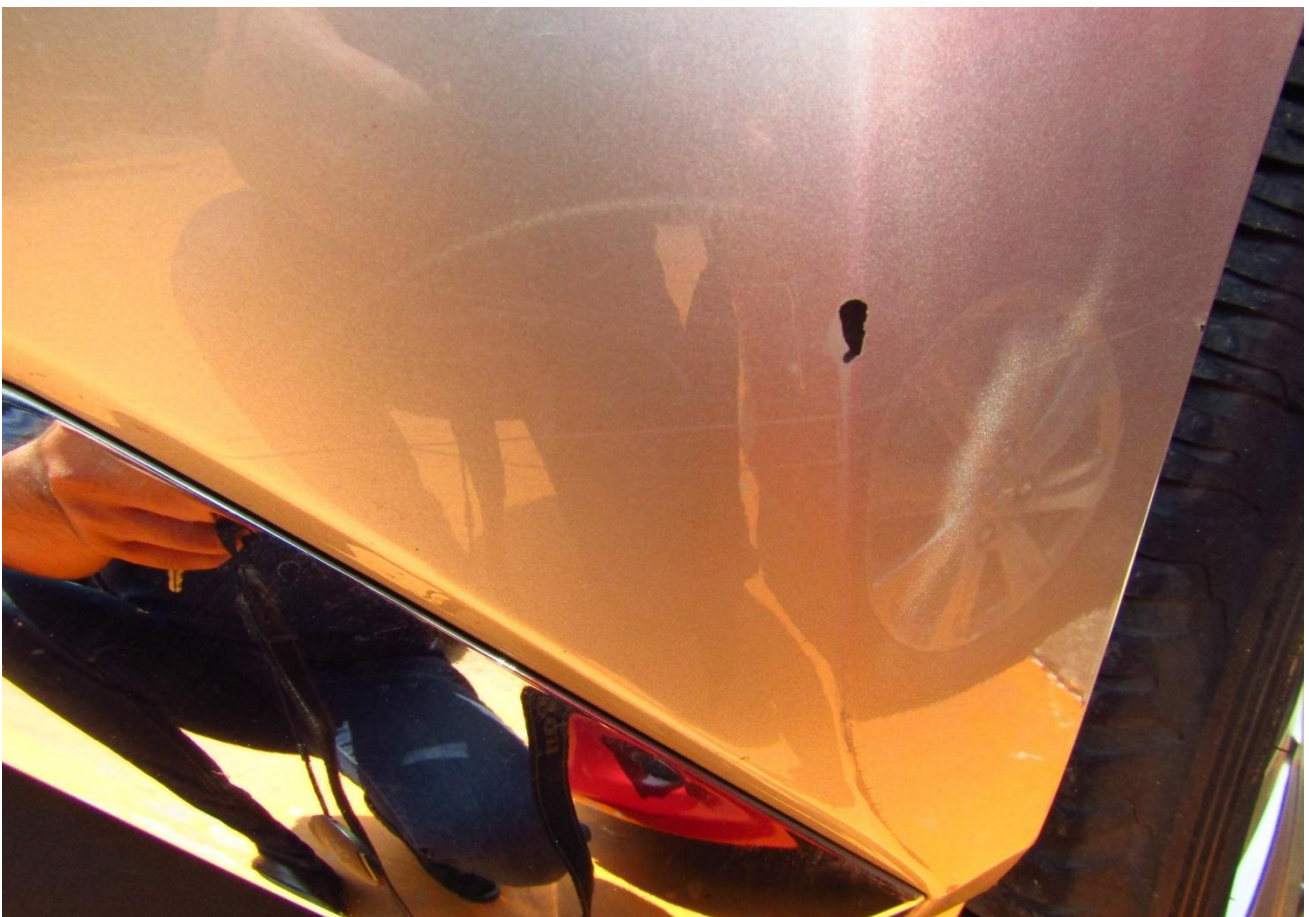
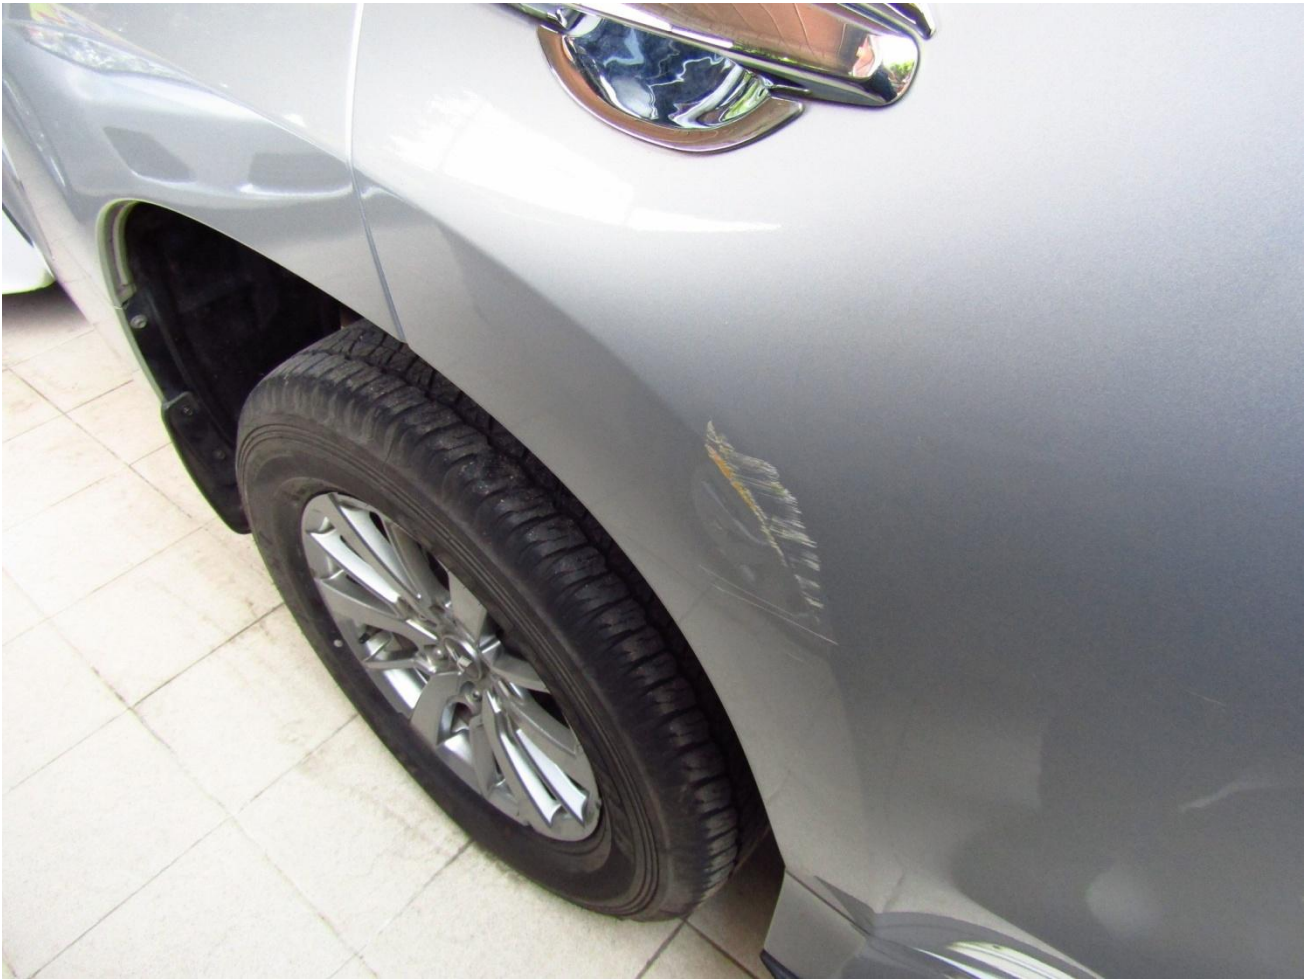
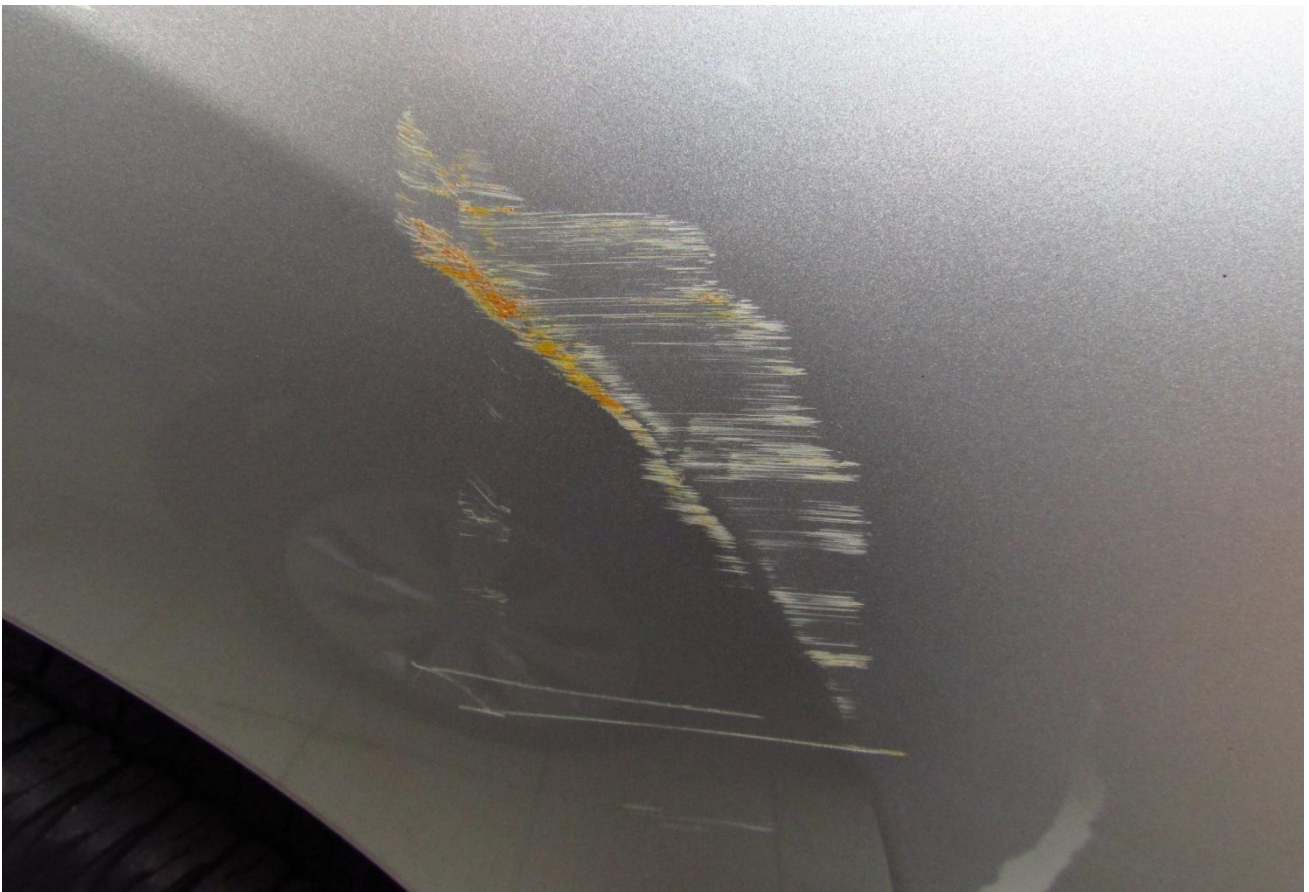
ภาพภายนอก (ต่อ) - Exterior Visual Details (Continued):

ประตูเลื่อนด้านขวา Sliding Right Door	N/A
	แก้มหลังขวา Rear Right Wing	สภาพดี
	ขายน้าด้านขวา Right Rocker Panel	สภาพดี
	แก้มหน้าซ้าย Front Left Wing	สภาพดี
	ประตูหน้าซ้าย Front Left Door	สภาพดี
	กระจกมองข้างซ้าย Left Rear Mirror	สภาพดี
	ประตูหลังซ้าย Rear Left Door	สภาพดี
	ประตูเลื่อนด้านซ้าย Sliding Left Door	N/A
	แก้มหลังซ้าย Rear Left Wing	สภาพดี
	ขายน้าด้านซ้าย Left Rocker Panel	สภาพดี
	ประตูหลัง Rear Tail Gate	สภาพดี
	ฝากระโปรงหลัง Boot	N/A
	กระจกหลัง Rear Screen	สภาพดี
	กันชนหลัง Rear Bumper	มีรอยครูด
	คาน รับกันชนหลัง (ขวา) Rear Side Member (Right) Appearance	สภาพดี

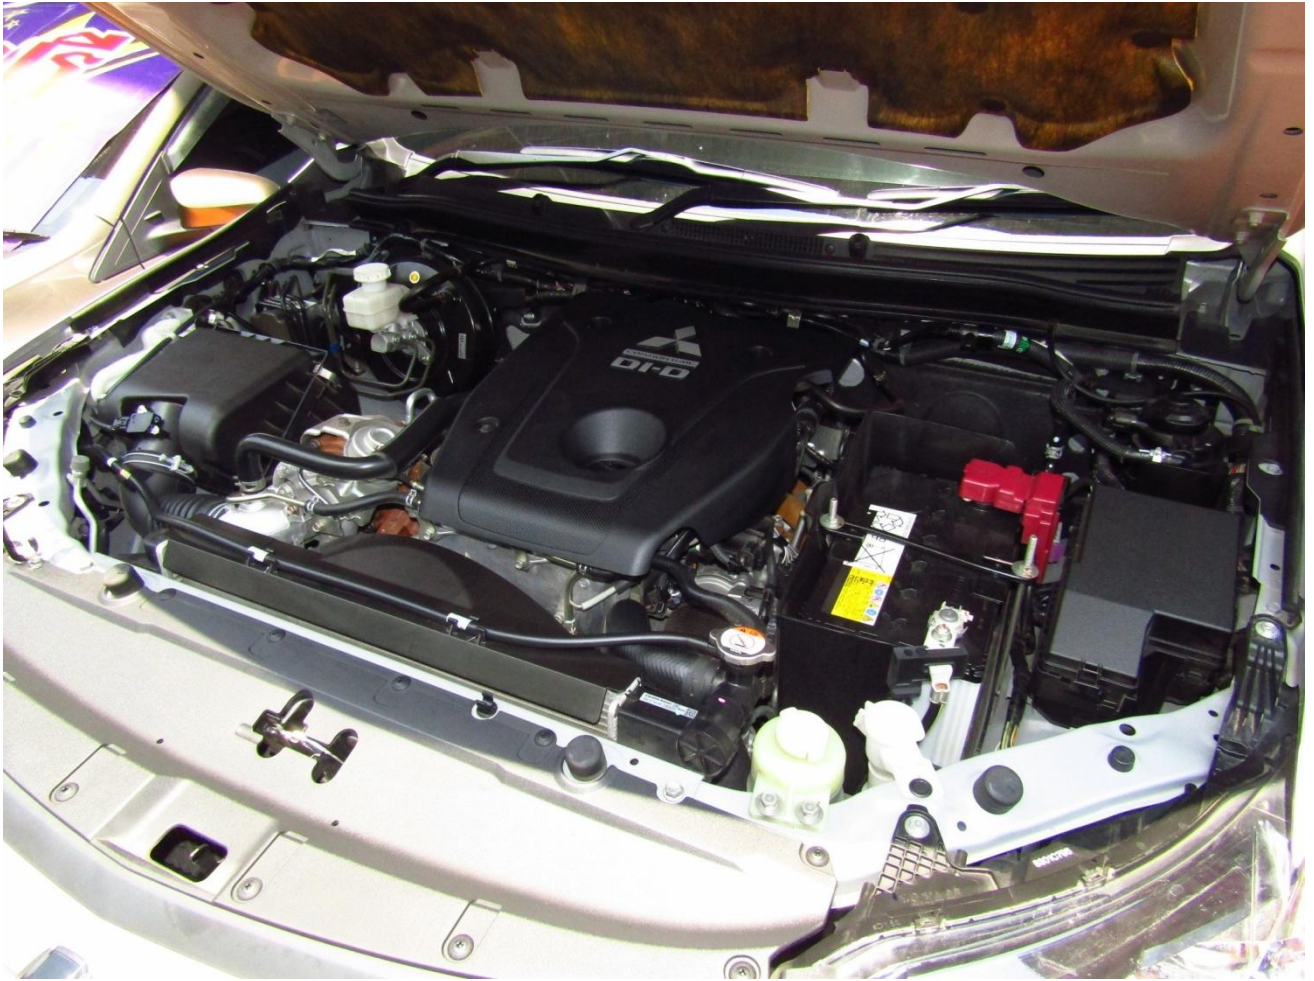
ภาพห้องเครื่อง - Engine Bay Visual Details

Battery Test																																							
Voltage	12.20 V																																						
Rating	650 CCA																																						
Current	456 CCA																																						
Internal resistance	5.94 mΩ																																						
State of Charge	40 %																																						
State of Health	49 %																																						
Status	Caution																																						
Test Date	18.04.61																																						
Charging System Test at 2000 rpm																																							
Voltage	14.11 V																																						
Status	Normal																																						
Start System Test																																							
Start Voltage	8.32 V																																						
Status	Normal																																						
Max. Load Test at 2000 rpm

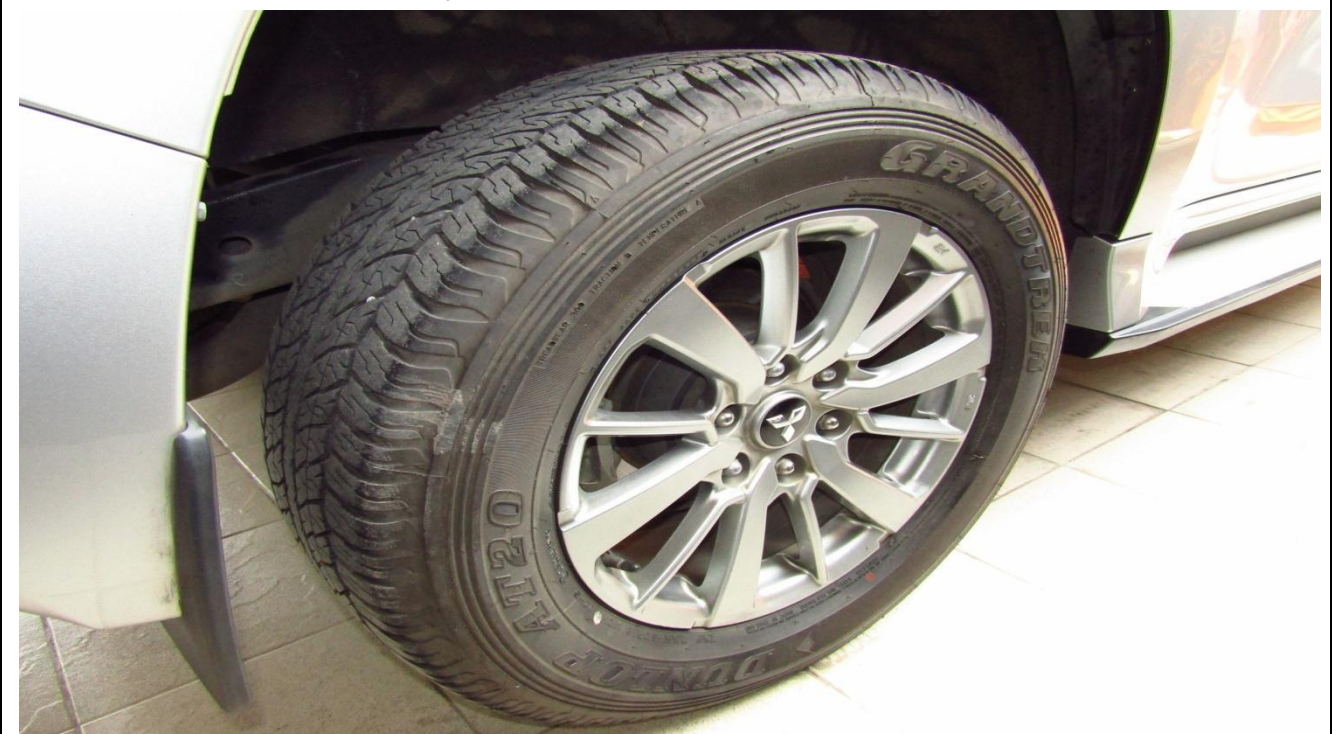
ภาพโดยรวมของยาง ล้อ และ เบรค - Tyres, Wheels & Brakes Visual Details:

จานเบรค Brake Discs (Front/Rear)	ควรเจียจานเบรคครั้งต่อไปที่เปลี่ยนผ้าเบรค
