1022/0095-22

FORD Everest 3.2 Titanium 4WD

Aug 15, 2022

Vehicle Inspection Report สรุปผลการตรวจสภาพรถ (Inspection Summary)

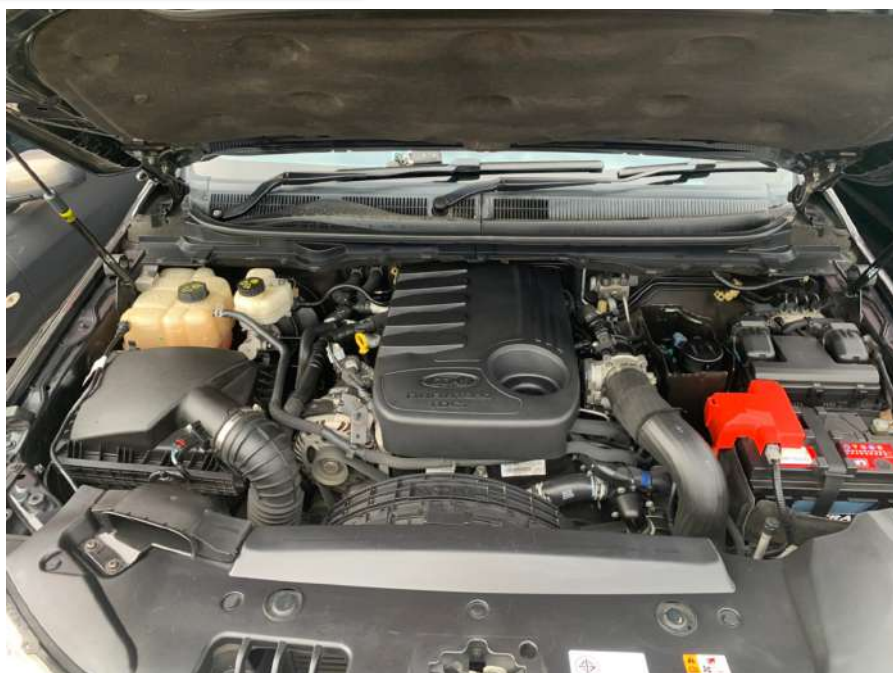
ภาพห้องเครื่อง

Voltage	12.8	V
Rating	700	CCA
Current	527	CCA
Internal resistance	5.13	mΩ
State of Charge	100	%
State of Health	54	%
Status	CAUTION

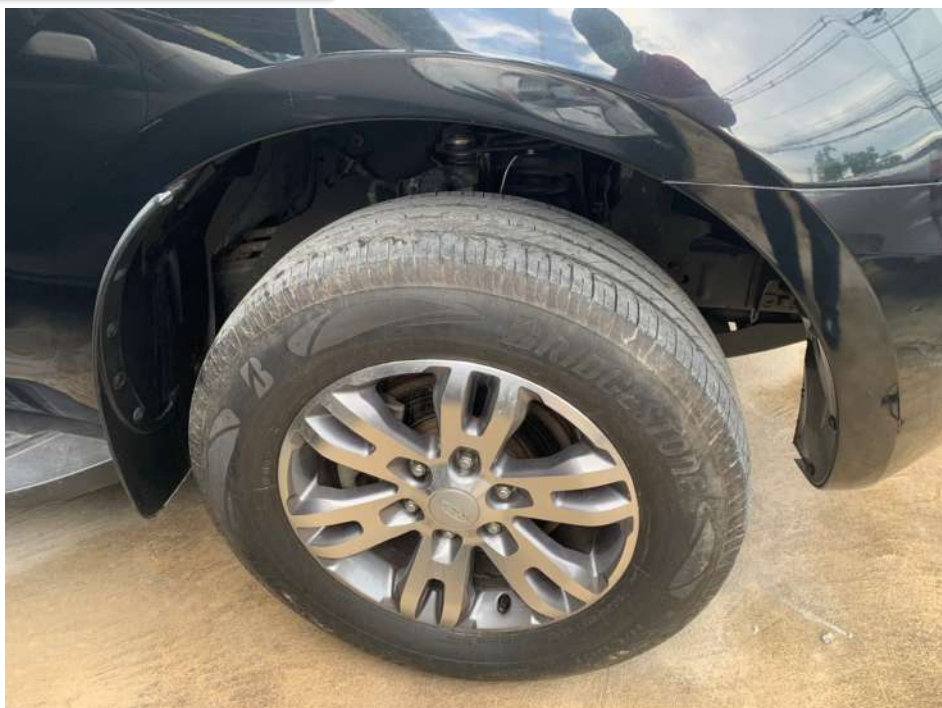
ขอบยาง ล้อ

37/19
