I023/0231-95

Mitsubishi Xpander 1.5 GT

INSPECTION
BY ONE2CAR

Vehicle Inspection Report

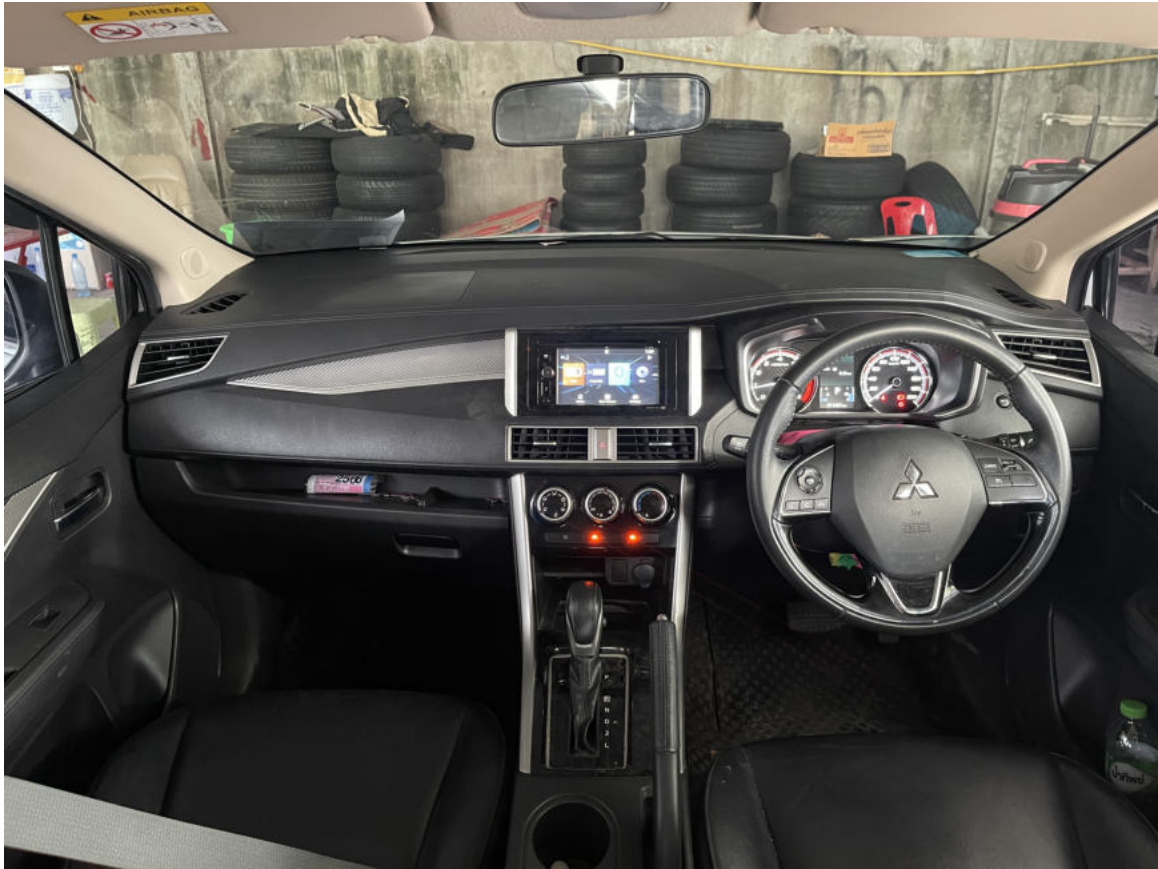
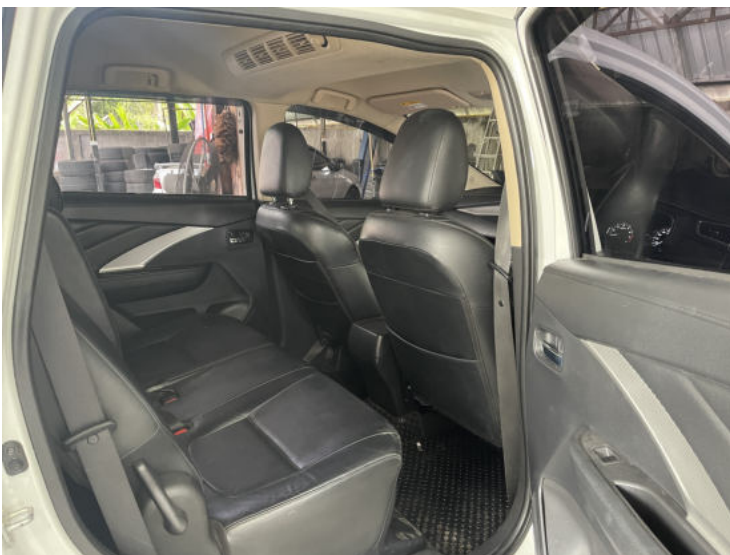
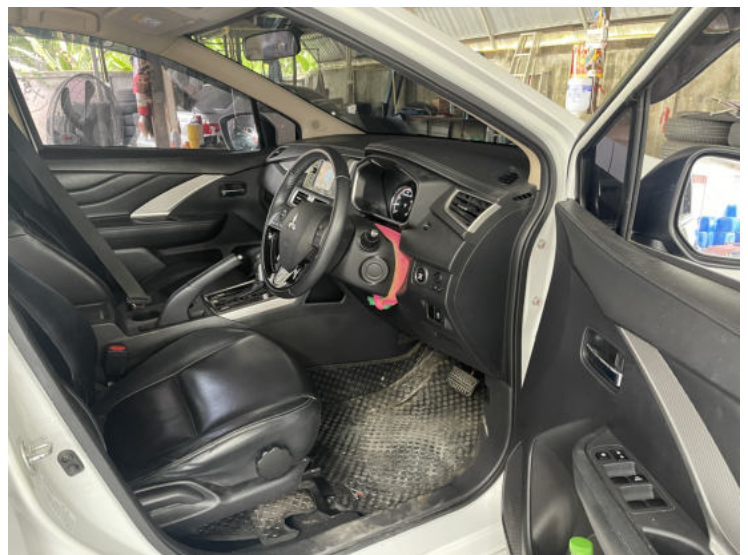
ภาพภายใน

รายการตรวจ 20 รายการ	สถานะ
2.1 สภาพที่นั่ง Seat Appearance	ดี (Good)
2.2 การทำงาน การปรับ และการล็อกเบาะ Seat Adjust functional	ดี (Good)
2.3 สภาพรางไต่เบาะ Seat slide adjust rail	ดี (Good)
2.4 เข็มขัดนิรภัย Seat Belts	ดี (Good)
2.5 แผงคอนโซลหน้า Other Trims	ดี (Good)
2.6 เครื่องเสียงภายในรถ Radio/ Multiplayer	ดี (Good)
2.7 ลำโพง Speaker working	ดี (Good)
2.8 ไล่ฝ้ากระจกหลัง Rear Window Demister	ดี (Good)
2.9 อุปกรณ์ปรับอากาศทำความเย็นและความร้อน Air Condition/Heater	ดี (Good)

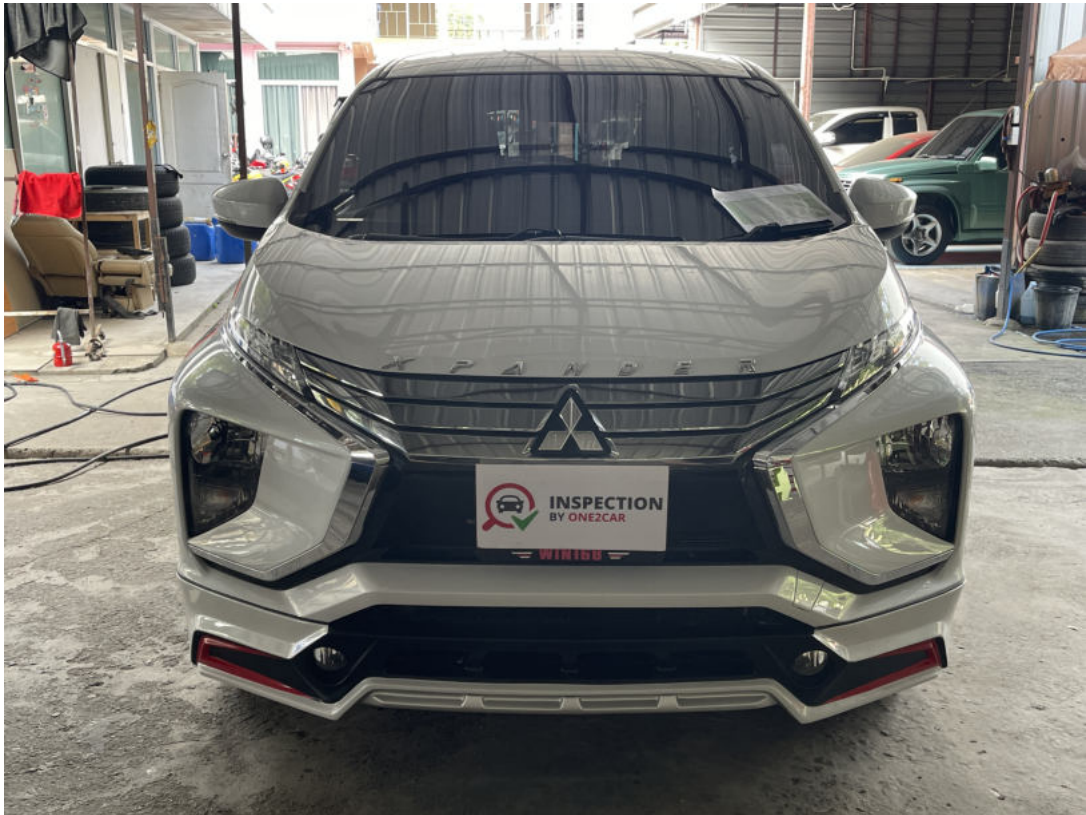
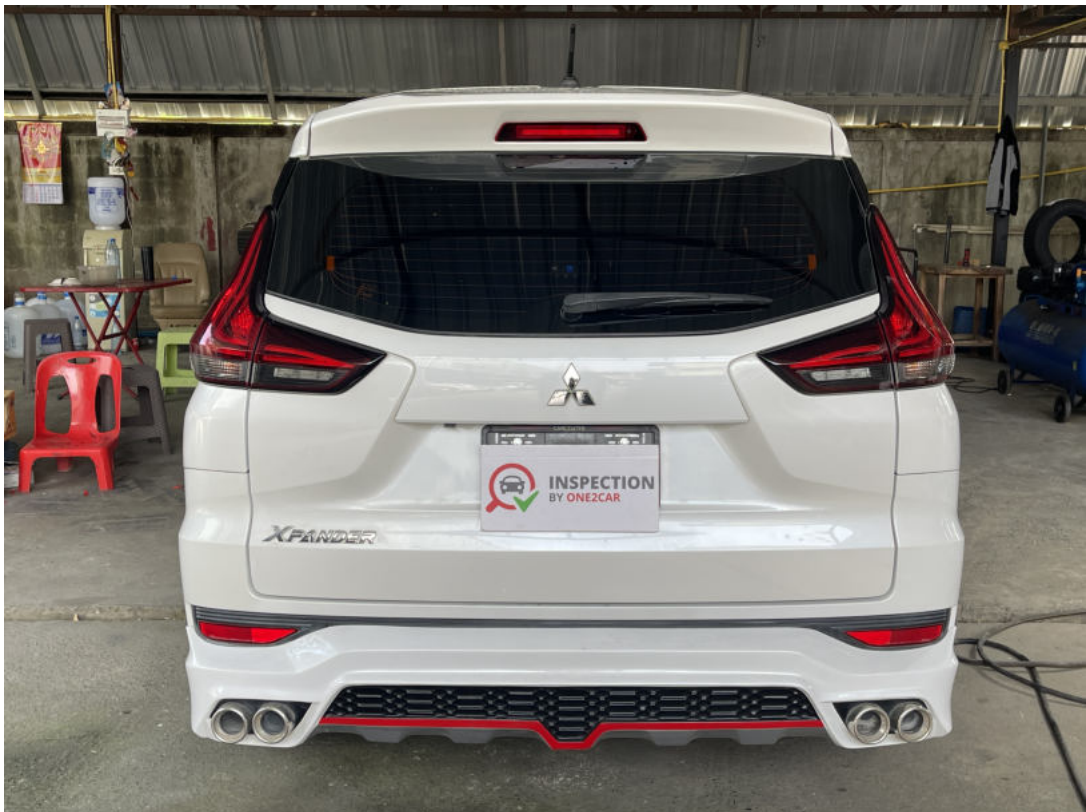
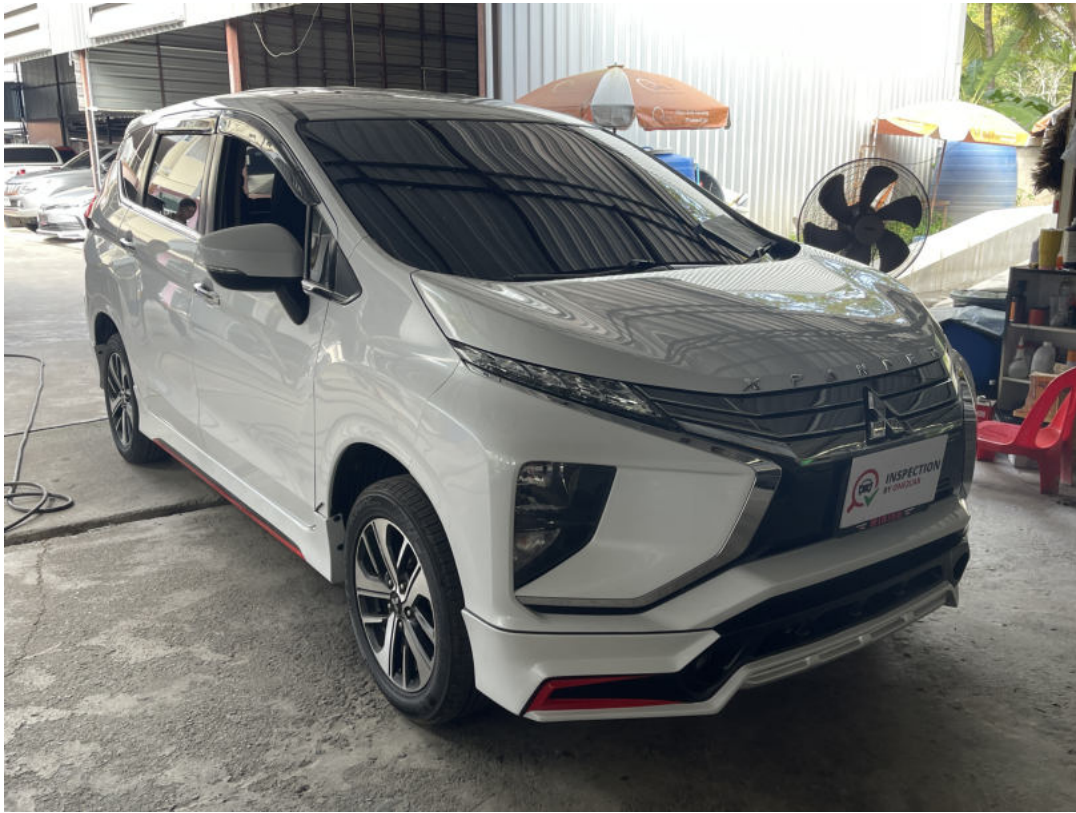
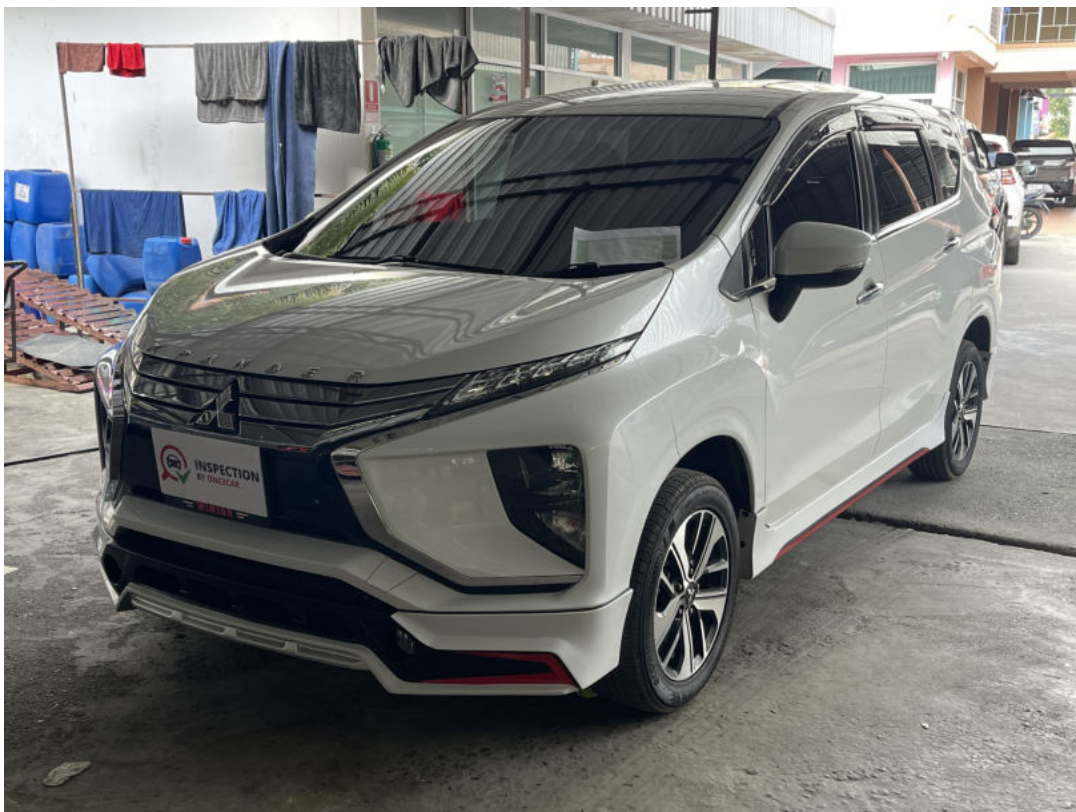
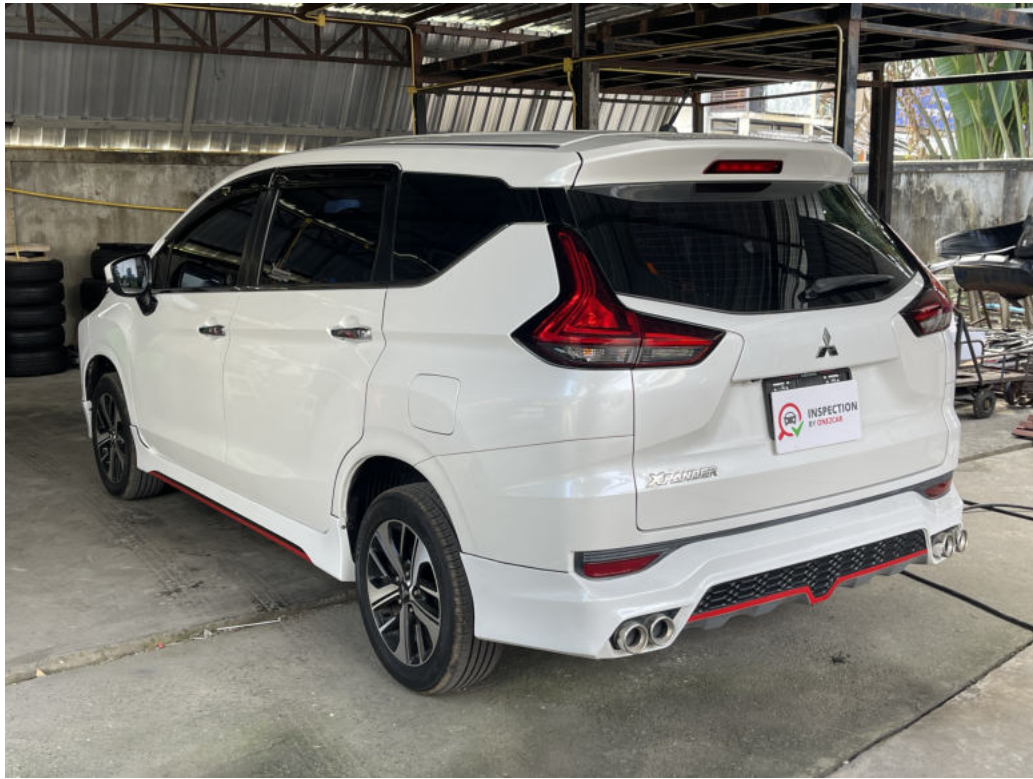
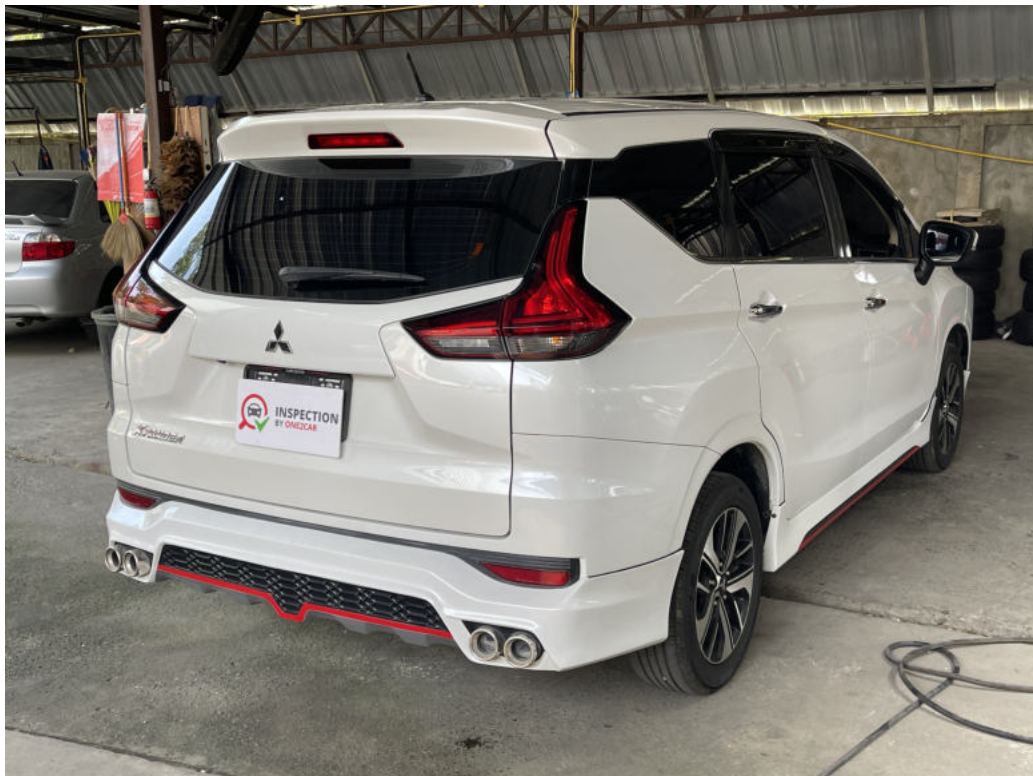
ภาพภายนอก

ประเมินสภาพรวม: ผ่าน
รายการที่รอการแก้ไข: ไม่พบรายการแก้ไข
ชิ้นส่วนประกอบตัวถังรถ

- ✓ แผ่นเพลทเลขตัวถังมองเห็นได้ชัดเจน
- ✓ ชิ้นส่วนประกอบตัวถังรถ ผ่านการวัดค่าความหนาของสีแล้ว
- ✓ สีรถตรงตามเสาเสาอากาศทะเบียน

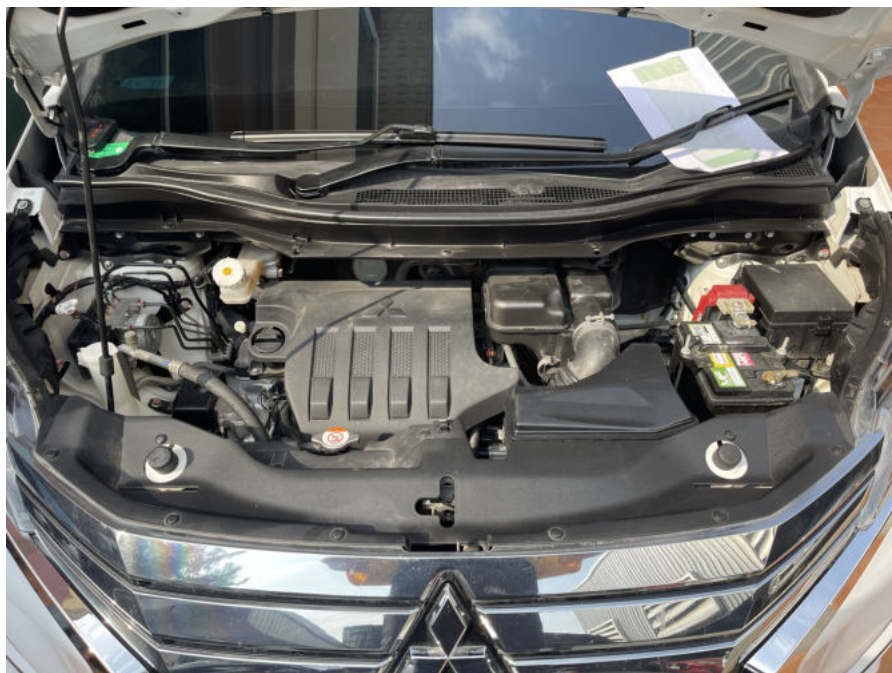
ภาพห้องเครื่อง

- ✓ รอบเดินเบาของเครื่องยนต์ปกติ
- ✓ ไม่มีปัญหาการสตาร์ทเครื่อง
- ✓ ระบบระบายความร้อนเครื่องยนต์แสดงค่าปกติ
- ✓ ไม่เกิดเสียงจากชิ้นส่วนหรือสายพานหน้าห้องเครื่อง
- ✓ ระบบเบรคไม่มีรอยร้าวซึม
- ✓ เครื่องยนต์ไม่มีคราบ/รอยร้าวซึม

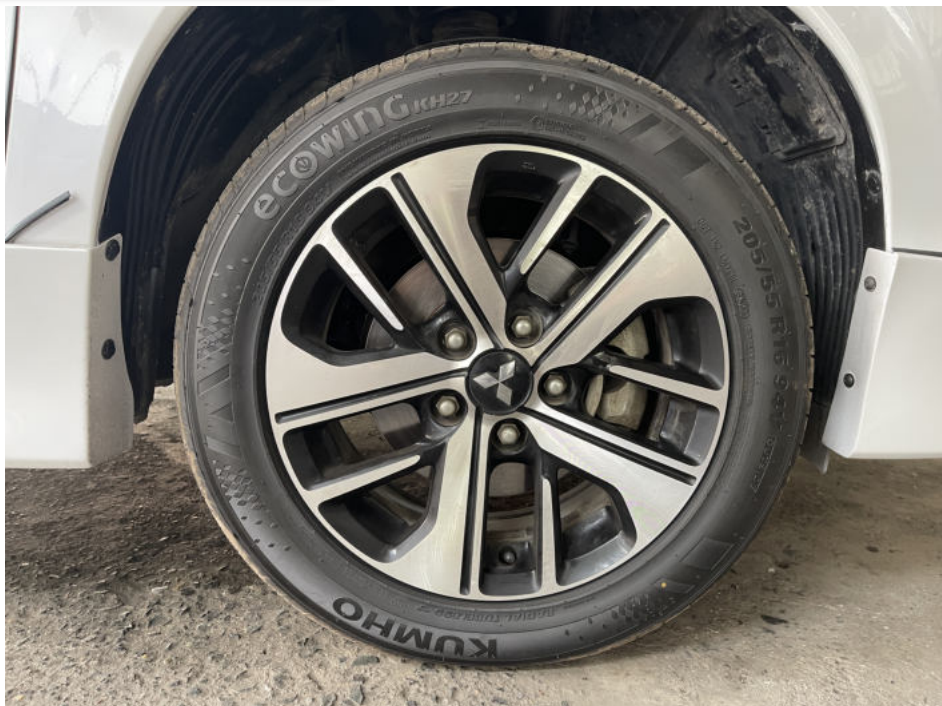
ขอบยาง ล้อ

38/22
