I023/0390-13

Mercedes-Benz ML250 CDI BlueEFFICIENCY 2.1
 4WD

Dec 18, 2023

Vehicle Inspection Report สรุปผลการตรวจสภาพรถ (Inspection Summary)

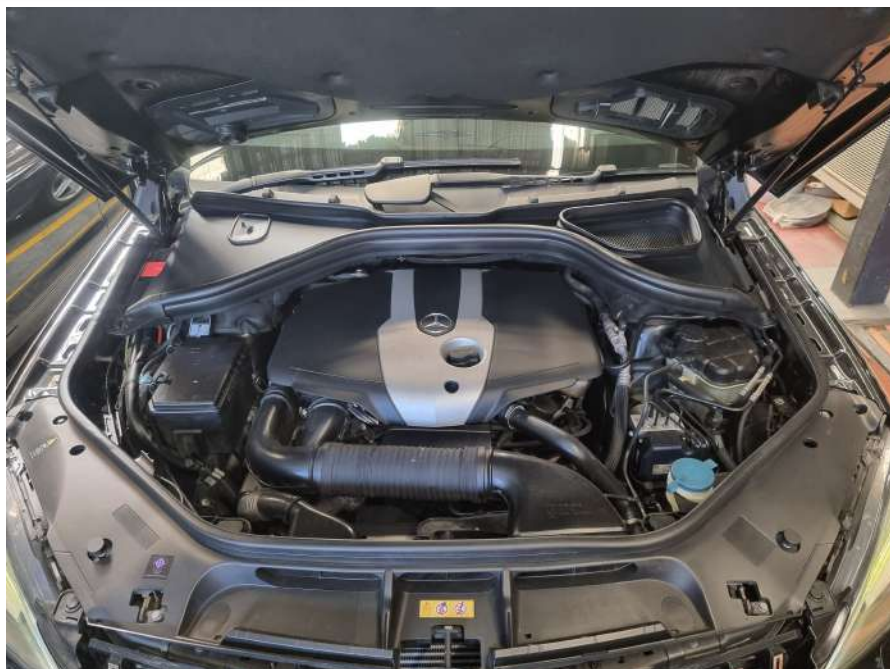
ภาพห้องเครื่อง

4.20 แบตเตอรี่ไม่รั่ว และ ชุดยึด ไม่มีสนิม
 No any leak on battery and no corrosion on battery support bracket

ดี (Good)

Voltage	14.45	V
Rating	700	CCA
Current	637	CCA
Internal resistance	4.39	mΩ
State of Charge	100	%
State of Health	83	%
Status	GREAT

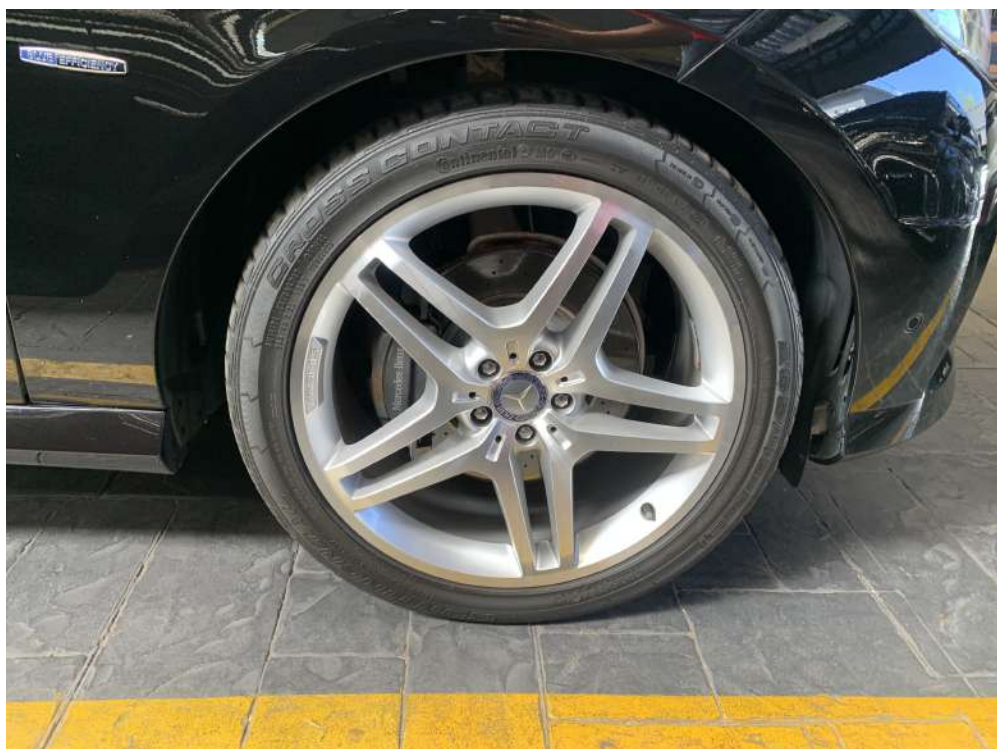
ขอบยาง ล้อ

22/21
