Toyota Hilux Revo 2.4 DOUBLE CAB Prerunner G

Oct 25, 2023

INSPECTION
BY ONE2CAR

Vehicle Inspection Report สรุปผลการตรวจสอบรถ (Inspection Summary)

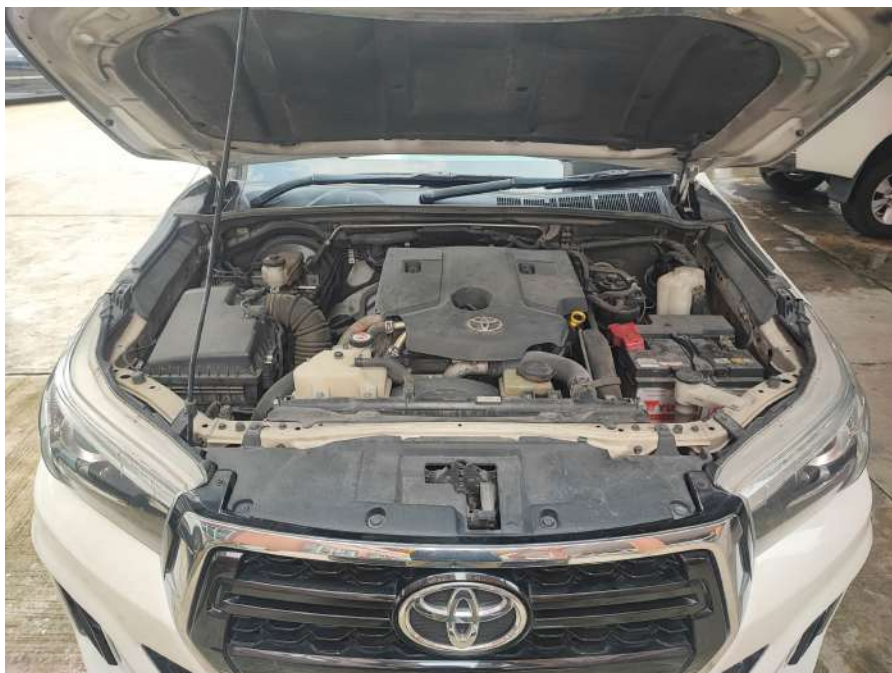
ภาพห้องเครื่อง

Voltage	12.49	V
Rating	600	CCA
Current	633	CCA
Internal resistance	4.27	mΩ
State of Charge	69	%
State of Health	97	%
Status	GREAT

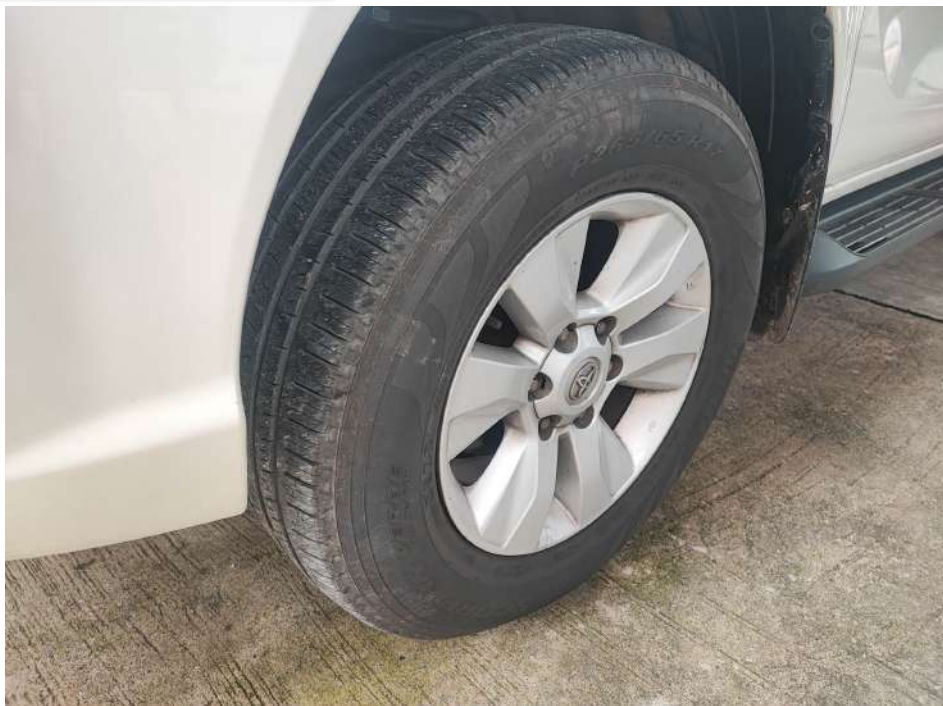
ขอบยาง ล้อ

10/22
