I023/0292-10

Hyundai H-1 2.5 Elite

Dec 6, 2023

# Vehicle Inspection Report

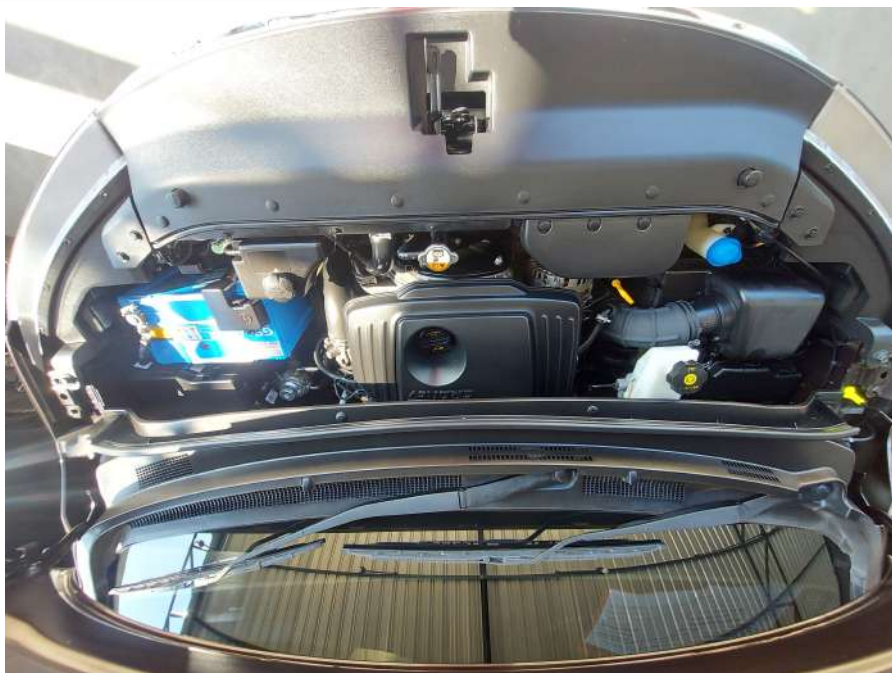
### ภาพห้องเครื่อง

Voltage	12.5	V
Rating	650	CCA
Current	394	CCA
Internal resistance	7.09	mΩ
State of Charge	70	%
State of Health	36	%
Status	REPLACE

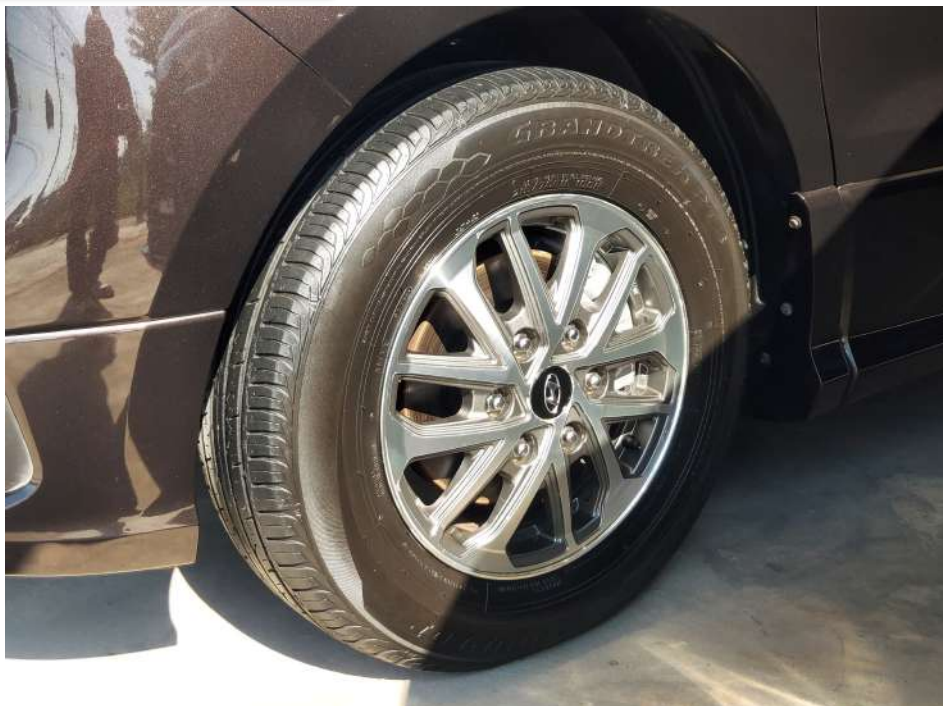
#### ขอบยาง ล้อ

15/21
