1021/0025-115

ISUZU D-Max 3.0 SPARK S 4WD

Oct 5, 2022

# Vehicle Inspection Report

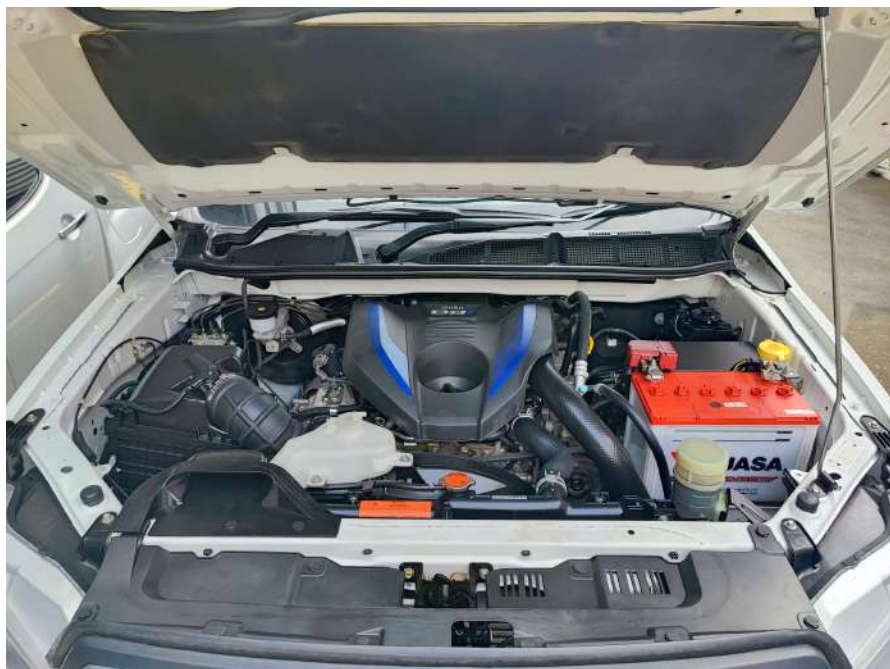
### ภาพห้องเครื่อง

Voltage	12.99	V
Rating	750	CCA
Current	392	CCA
Internal resistance	6.91	mΩ
State of Charge	100	%
State of Health	30	%
Status	REPLACE

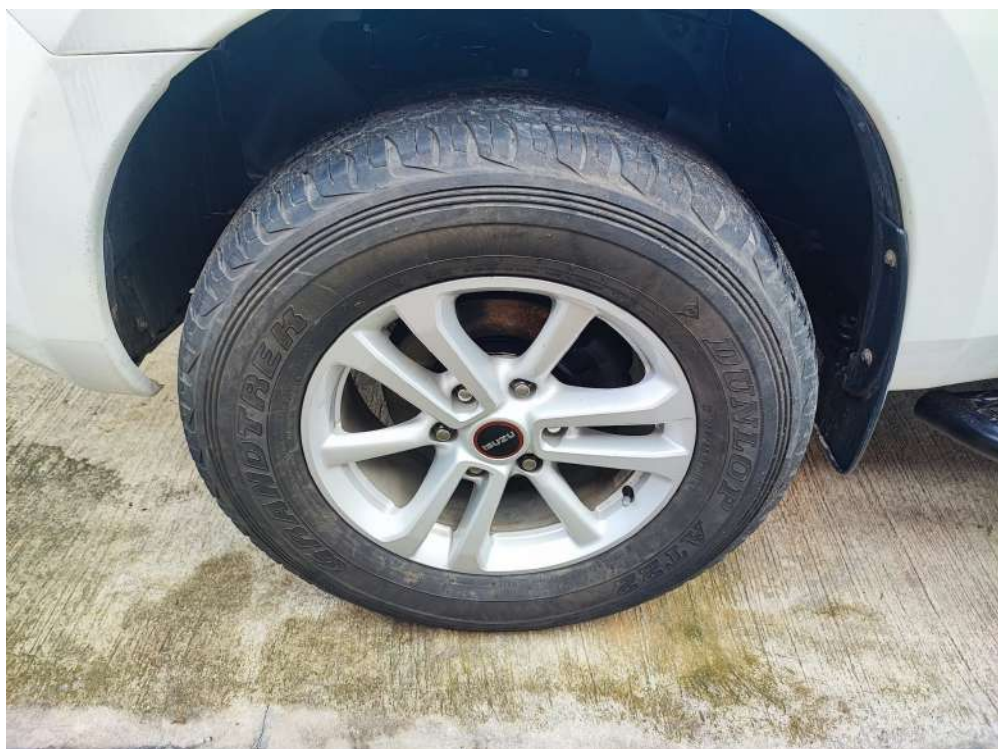
#### ขอบยาง ล้อ

09/21
