Vehicle Inspection Report

สรุปผลการตรวจสอบ (Inspection Summary)

ยี่ห้อ/รุ่น (Brand/Model): ISUZU D-MAX 1.9 DDI CAB HI-LANDER M/T	วันที่ตรวจสอบรถยนต์ (Date of Inspection): 14-01-64
หมายเลขตัวถัง (VIN): MP1TFR87JHG062747	เลขคำขอบริการ (Job No.): I020/0148-08
หมายเลขเครื่องยนต์ (Engine No.): RZ4ERR6243	Vehicle Picture:  
ปีที่ผลิต (Build Date): 2017	
สีรถ (Color): เทา	
ระยะการใช้งาน(Mileage): 25,336 กม.	
หมายเลขทะเบียน (No. Plate): 2 ฒถ 8531 กทม.	
วันครบกำหนดชำระภาษี (Registration Expiry): 25 ต.ค. 64	
ชื่อลูกค้า (Customer Name): บริษัท แมคคอย ออโต้เอ็กซ์เพิร์ท จำกัด	
ที่อยู่(Address): ถ.บางขุนเทียน ชายทะเล	
โทรศัพท์ (Tel): 096-060-5966	
สถานที่ตรวจสอบรถ (Inspection Place): บริษัท แมคคอย ออโต้เอ็กซ์เพิร์ท จำกัด

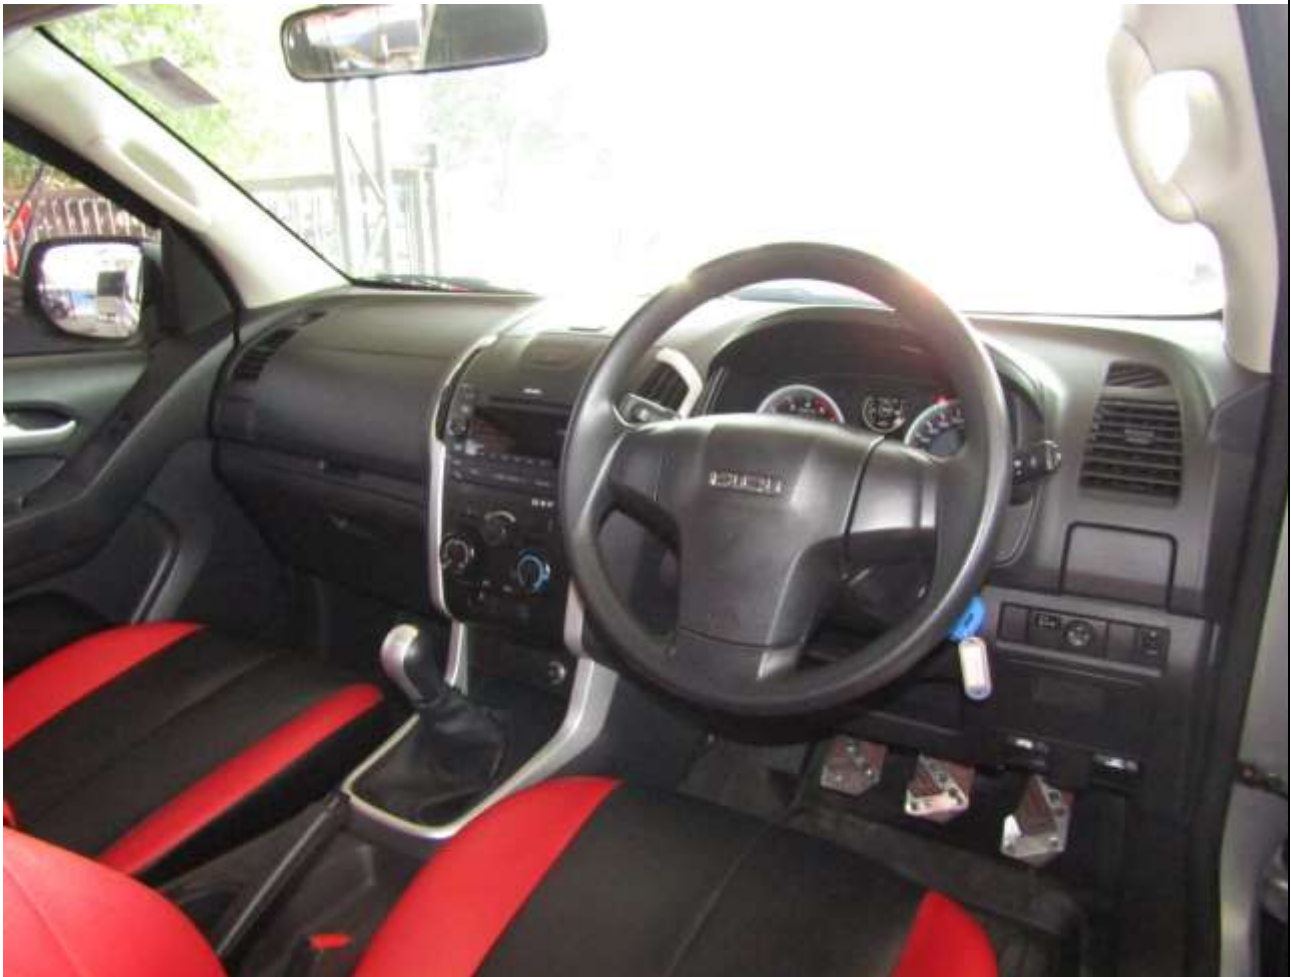
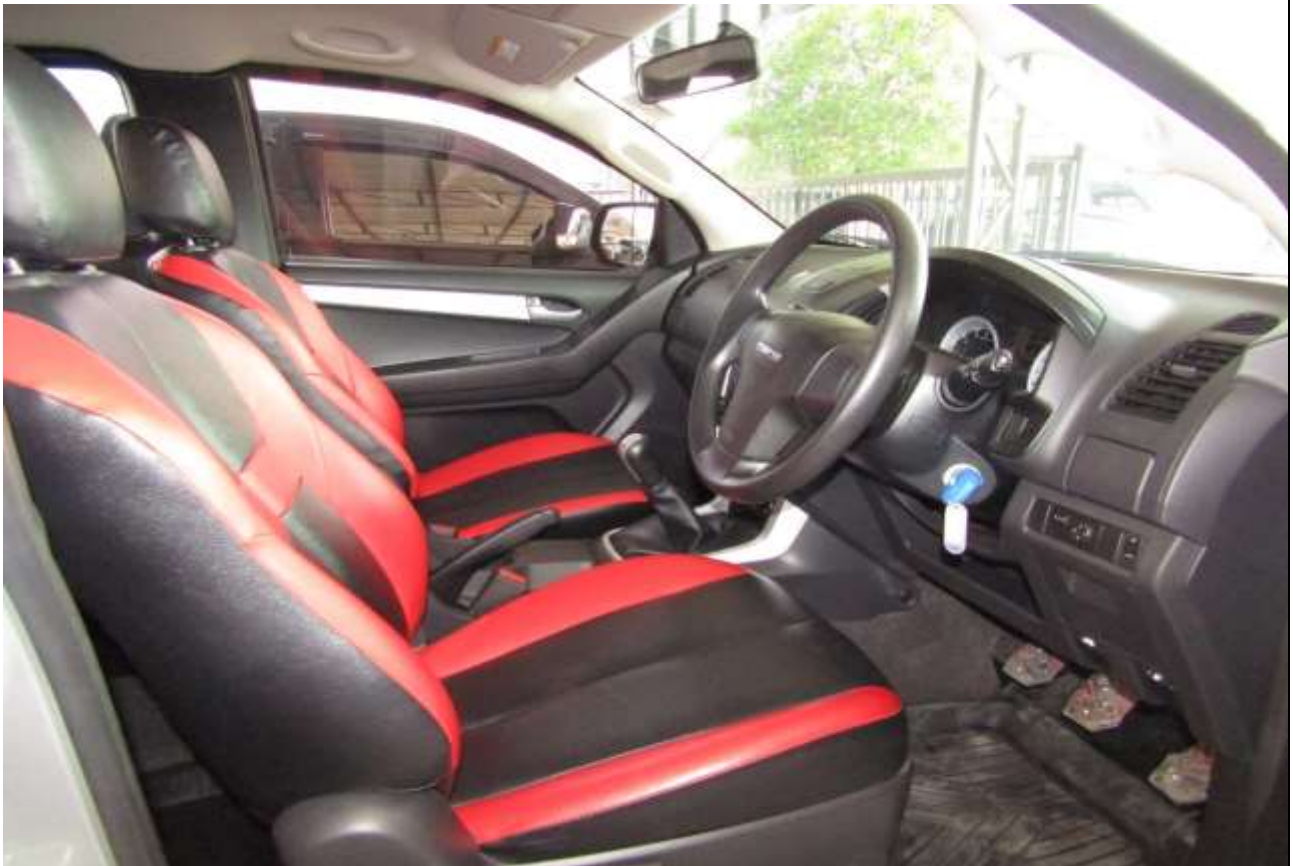
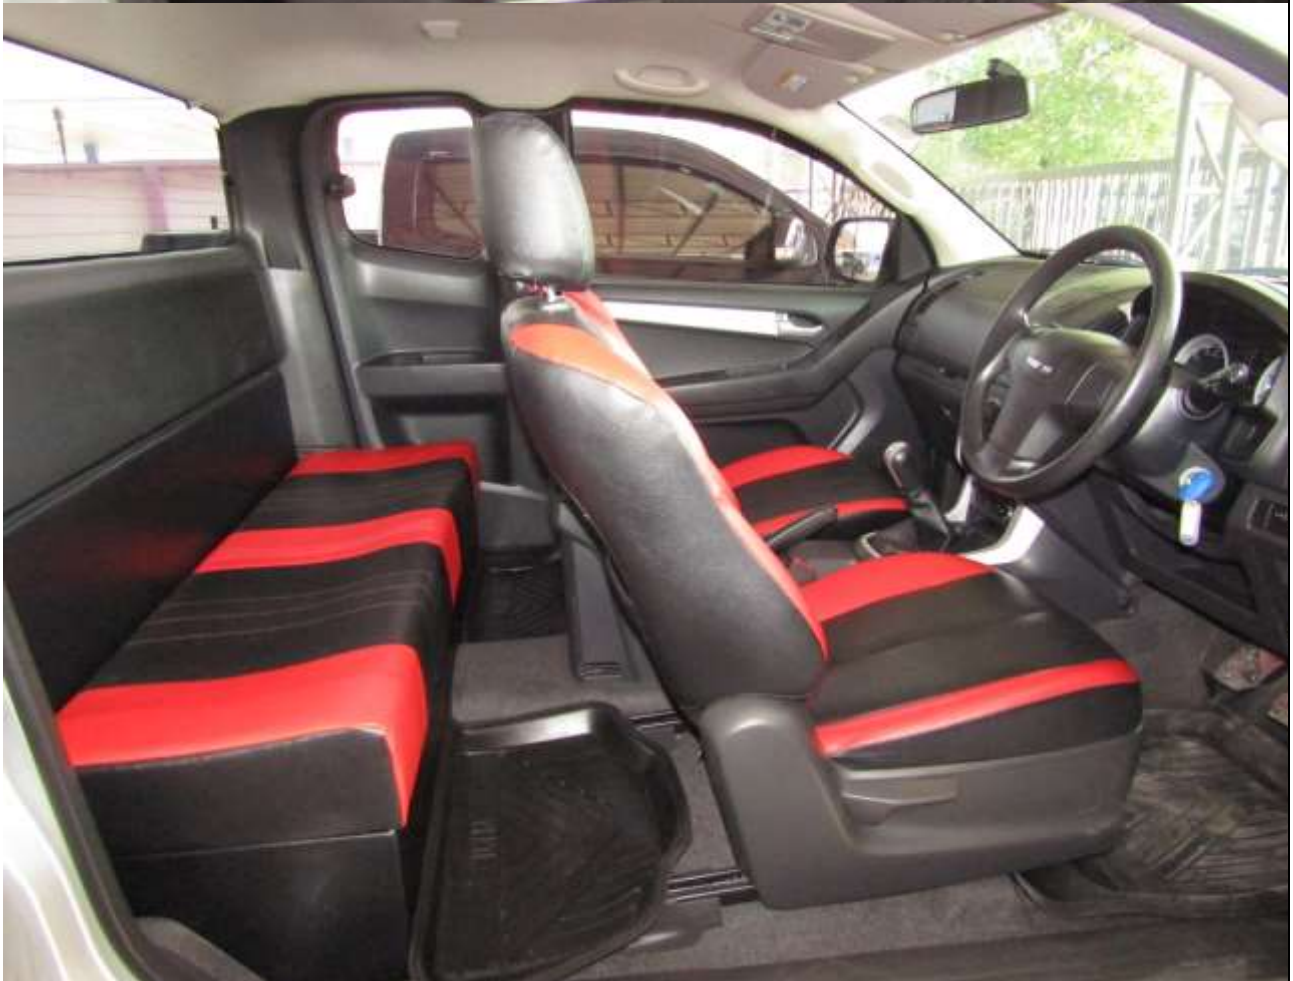
ภาพภายในด้านหน้า หลัง และ จุดบกพร่อง - Interior Visual Details (Front, Rear and/or Defect):

ที่นั่ง สภาพ Seat Appearance	สภาพดีตามอายุการใช้งาน
 	การทำงาน การปรับ และการล็อก เบาะ Seat Adjust functional	ทำงานได้ดี
 	สภาพ รางใต้เบาะ Seat slide adjust rail	สภาพดีตามอายุการใช้งาน
 	เข็มขัดนิรภัย Seat Belts	สภาพดีตามอายุการใช้งาน

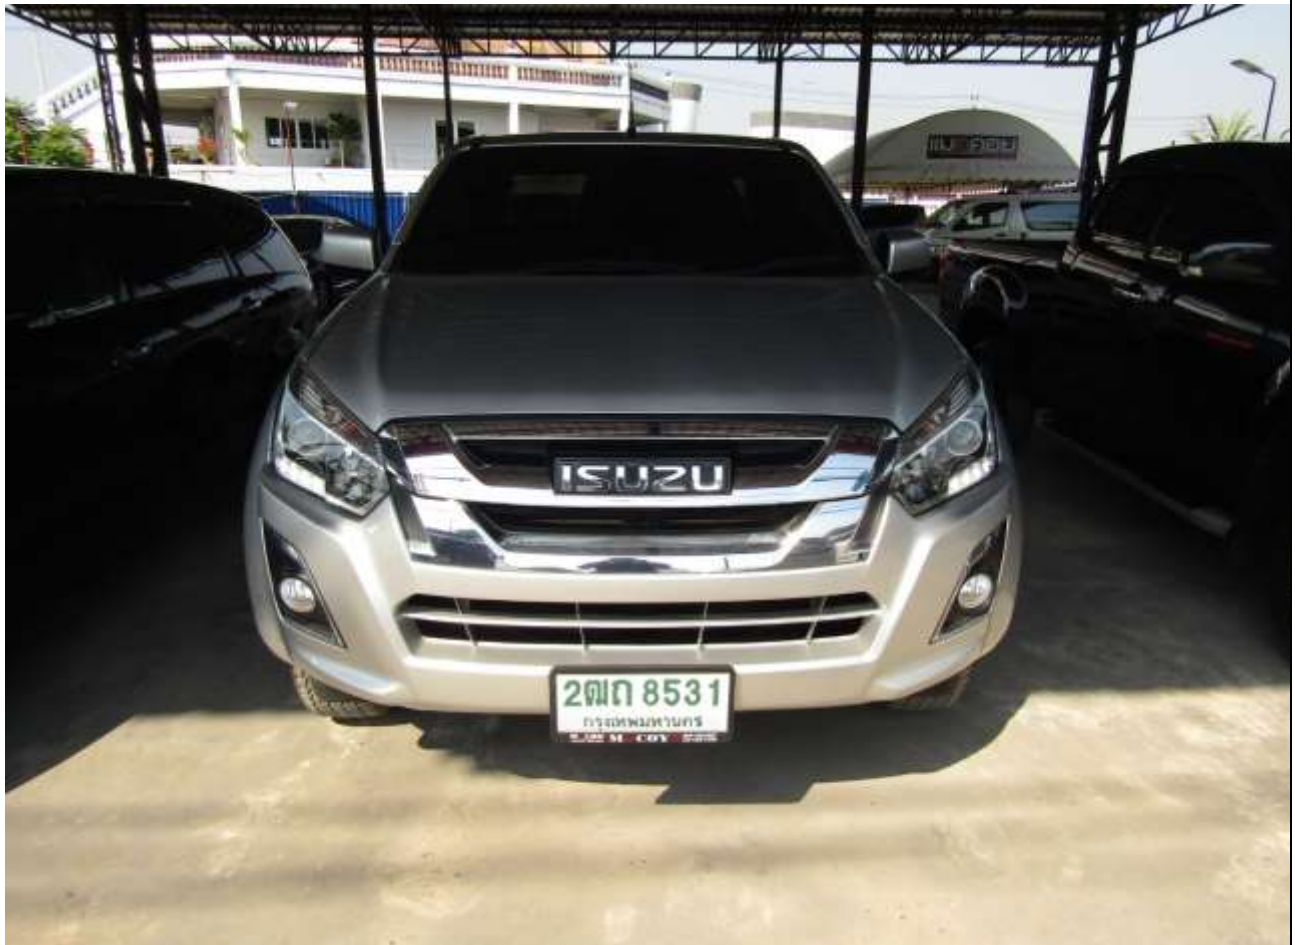
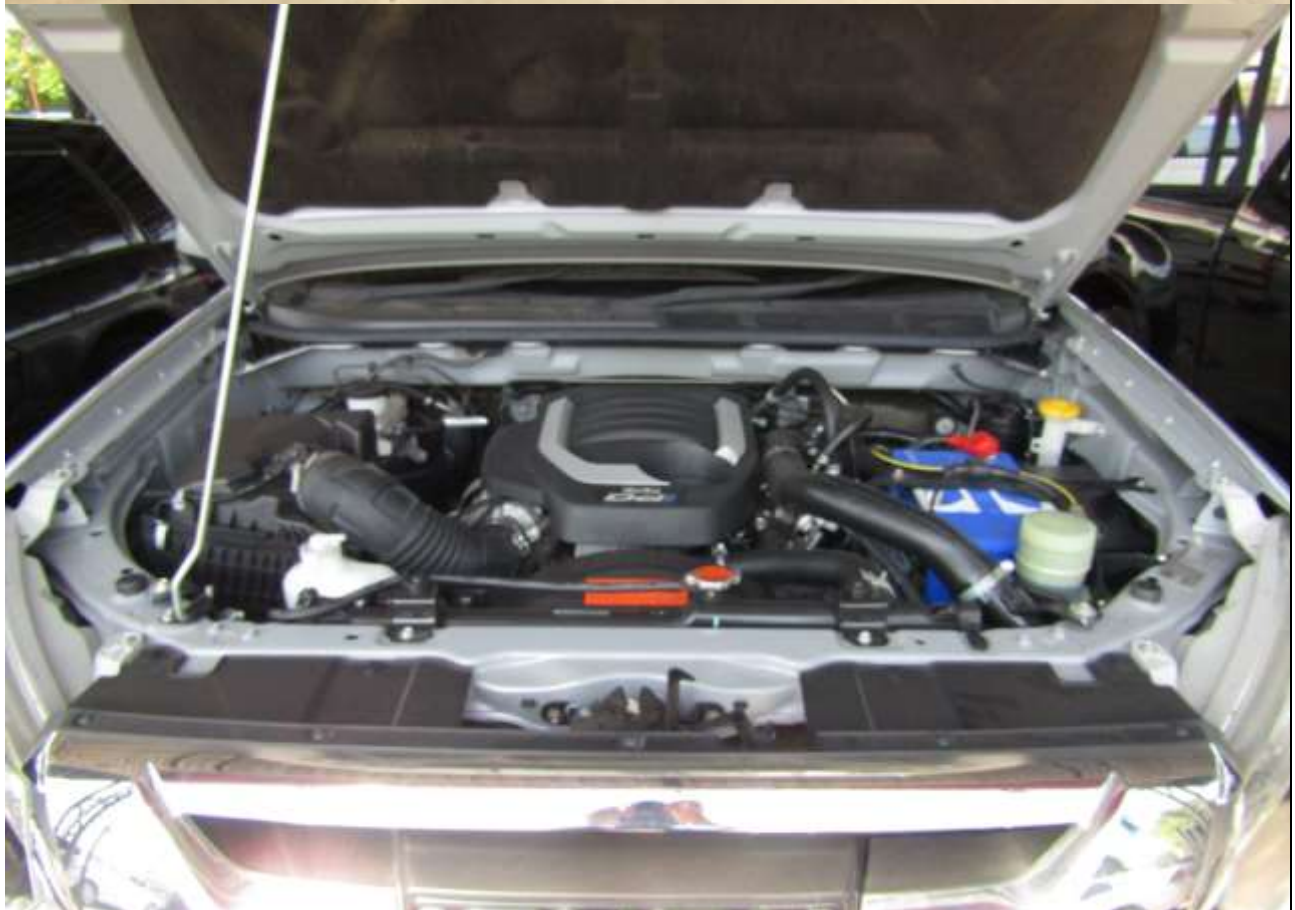
ภาพภายนอก - Exterior Visual Details:

กันชนหน้า Front Bumper	สภาพดี
 	คาน รับกันชนหน้า (ขวา) Front Side Member (Right) Appearance	สภาพดี
 	คาน รับกันชนหน้า (ซ้าย) Front Side Member (Left) Appearance	สภาพดี
 	ฝากระโปรงหน้ารถ Bonnet	สภาพดี
 	กระจกบังลมหน้า Windshield	สภาพดี
 	หลังคา Roof	สภาพดี
 	สภาพ และการทำงาน หลังคาชั้นรูป หลังคาเปิดประทุน Sunroof/Convertible functional and appearance	สภาพดี
 	ประตูหน้าขวา Front Right Door	สภาพดี
 	ประตูหลังขวา Rear Right Door	สภาพดี
 	บันไดขายน้าด้านขวา Right Rocker Panel	สภาพดี
 	ประตูหน้าซ้าย Front Left Door	สภาพดี
 	ประตูหลังซ้าย Rear Left Door	สภาพดี
 	บันไดขายน้าด้านซ้าย Left Rocker Panel	สภาพดี
 	ประตูท้าย, ฝากระโปรงท้าย Rear Tail Gate	สภาพดี

กระจกบังลมหลัง Rear Screen	สภาพดี
	กันชนหลัง Rear Bumper	สภาพดี
	คาน รับกันชนหลัง (ขวา) Rear Side Member (Right) Appearance	สภาพดี
	คาน รับกันชนหลัง (ซ้าย) Rear Side Member (Right) Appearance	สภาพดี
	เสาโครงสร้าง A ขวา Right A-Pillar	สภาพดี
	เสาโครงสร้าง B ขวา Right B-Pillar	สภาพดี
	เสาโครงสร้าง C ขวา Right C-Pillar	สภาพดี
	เสาโครงสร้าง A ซ้าย Left A-Pillar	สภาพดี
	เสาโครงสร้าง B ซ้าย Left B-Pillar	สภาพดี
	เสาโครงสร้าง C ซ้าย Left C-Pillar	สภาพดี
	ระบบบังคับเลี้ยว Steering Components	สภาพดี
