# Vehicle Inspection Report

ยี่ห้อ/รุ่น (Brand/Model): FORD EVEREST 2.2 AT	วันที่ตรวจสอบรถยนต์ (Date of Inspection): 8-11-61
หมายเลขตัวถัง (VIN): MNBAXXMAWAFM31491	เลขคำขอบริการ (Job No.) : I018/092-062
หมายเลขเครื่องยนต์ (Engine No.): P4AT2131179	Vehicle Picture:  
ปีที่ผลิต (Build Date): 2015	
สีรถ (Color): นํ้าตาล	
ระยะทางการใช้งาน (Mileage): 119,603 ก.ม.	
หมายเลขทะเบียน (No. Plate): 7กพ 9037	
วันครบกำหนดชำระภาษี (Registration Expiry): 28 พ.ย. 62	
ชื่อลูกค้า Customer Name: 54 นิวัฒน์	
ที่อยู่ (Address): ราชพฤกษ์	
โทรศัพท์ (Tel):	
สถานที่ตรวจสอบรถ (Inspection Place): 54 นิวัฒน์

<b>ข้อคิดเห็นทั่วไป (General Comments):</b> รถสภาพดี โครงสร้างไม่เคยอุบัติเหตุ ไม่เคยจมน้ำและไฟไหม้
--

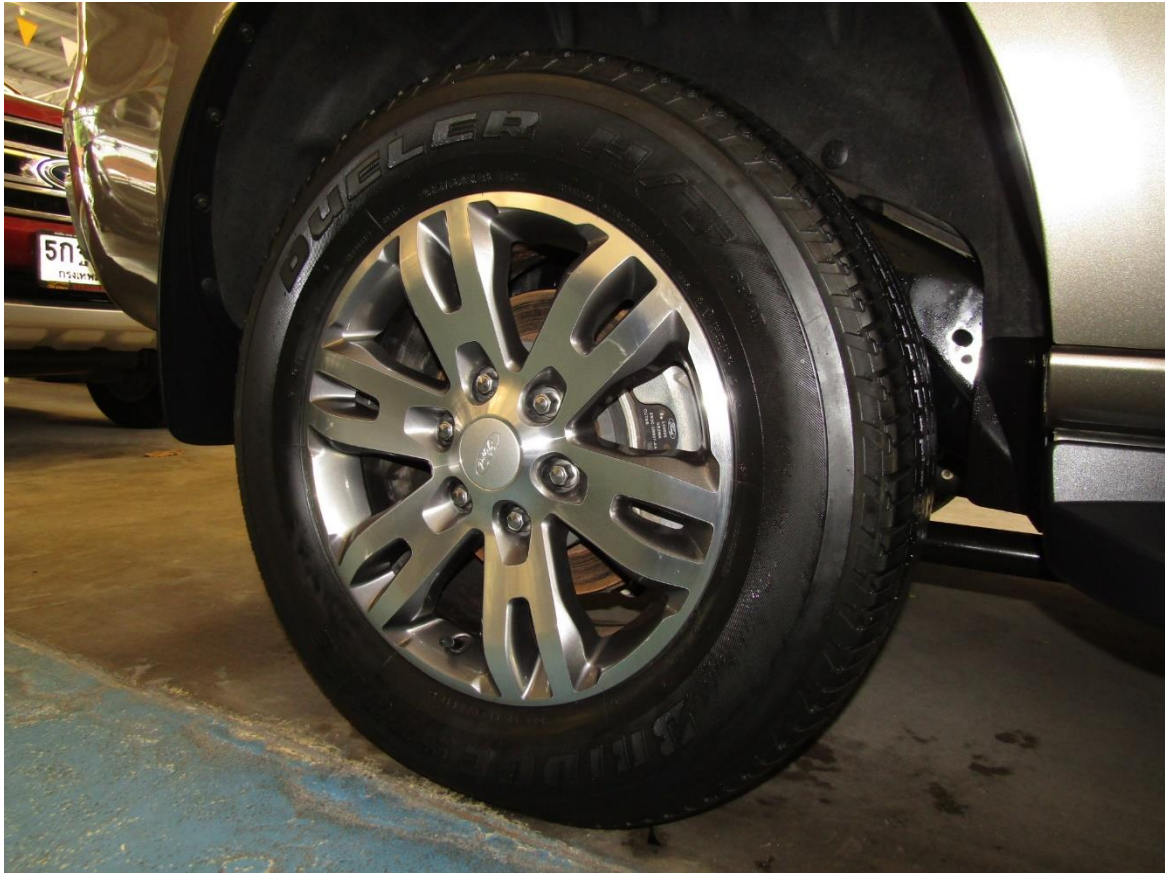
ภาพโดยรวมของยาง ล้อ และ เบรค - Tyres, Wheels & Brakes Visual Details:

จานดิสเบรค Brake Discs (Front/Rear)	ควรเจียจานเบรคครั้งต่อไปที่เปลี่ยนผ้าเบรค
 	ดรัมเบรคล้อหลัง Brakes and Drums any No Leakage	N/A

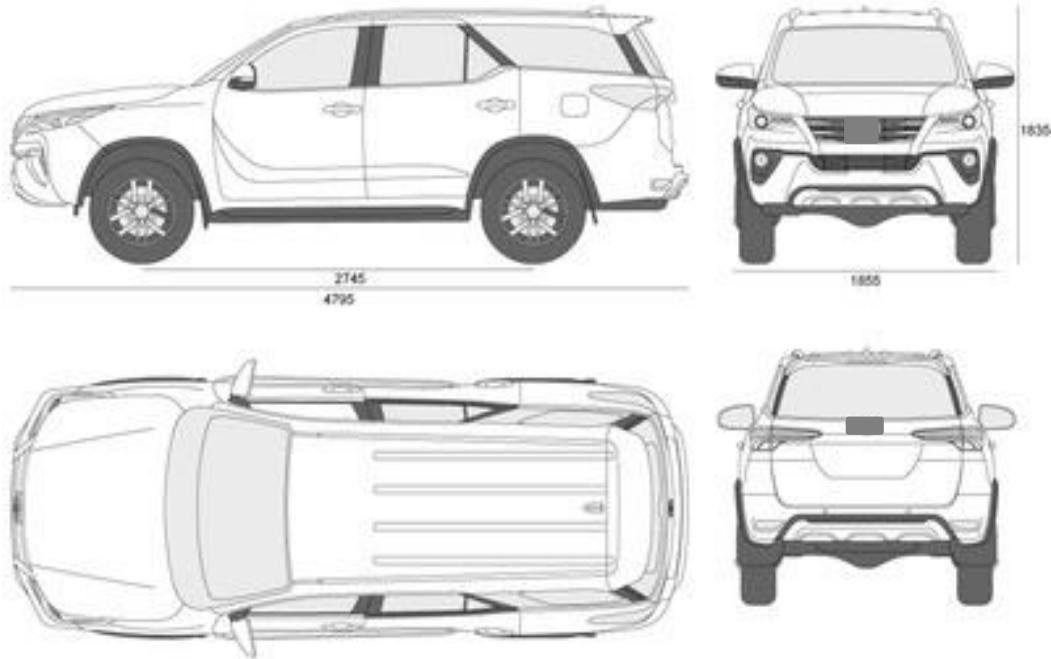
ความหนาสีรถ SUV, MPV - Paint Thickness on SUV, MPV vehicle:

ชิ้นส่วนยานยนต์ (Car Part)	ความหนาสี Paint Thickness (µm)			
	P1	P2	P3	Average
Front Wing (RH)	127	104	118	116
Front Wing (LH)	113	123	113	116
Front Door (RH)	114	91	109	105
Front Door (LH)	110	100	111	107
Rear Door (RH)	111	85	102	99
Rear Door (LH)	101	97	111	103

ชิ้นส่วนยานยนต์ (Car Part)	ความหนาสี Paint Thickness (µm)			
	P1	P2	P3	Average
Rear Wing (RH)	102	89	97	96
Rear Wing (LH)	99	84	114	99
Front Bumper				
Rear Bumper				
Bonnet	151	139	141	144
Roof	93	130	98	107
Boot/Tail Gate	94	104	89	96
