# Vehicle Inspection Report

INSPECTION  
BY ONE2CAR

| ยี่ห้อ/รุ่น (Brand/Model): FORD EVEREST 2.0 AT | วันที่ตรวจสอบรถยนต์ (Date of Inspection): 19/04/64 |
| หมายเลขตัวถัง (VIN): MNBAXXMAWAJB01293 | เลขคำขอบริการ (Job No.): I021/0003-29 |

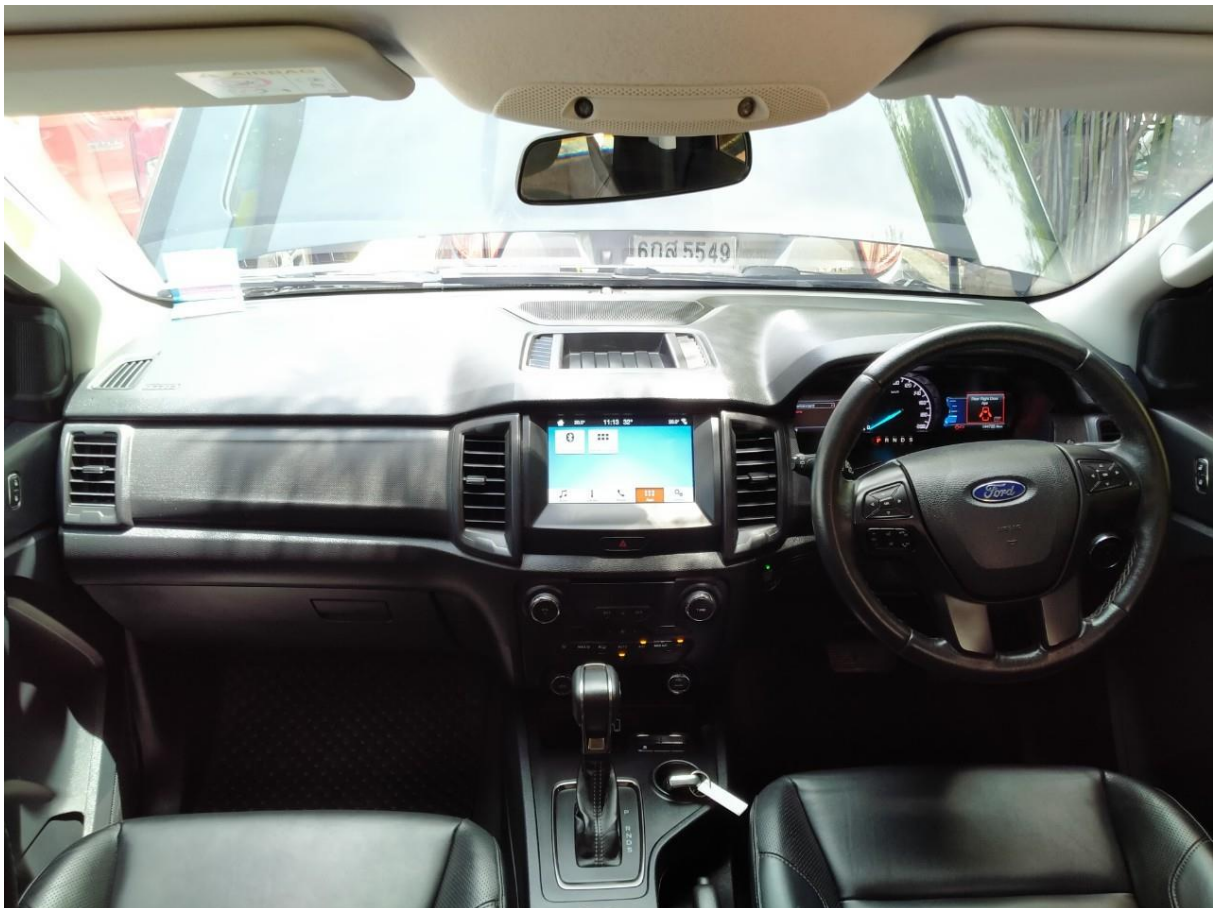
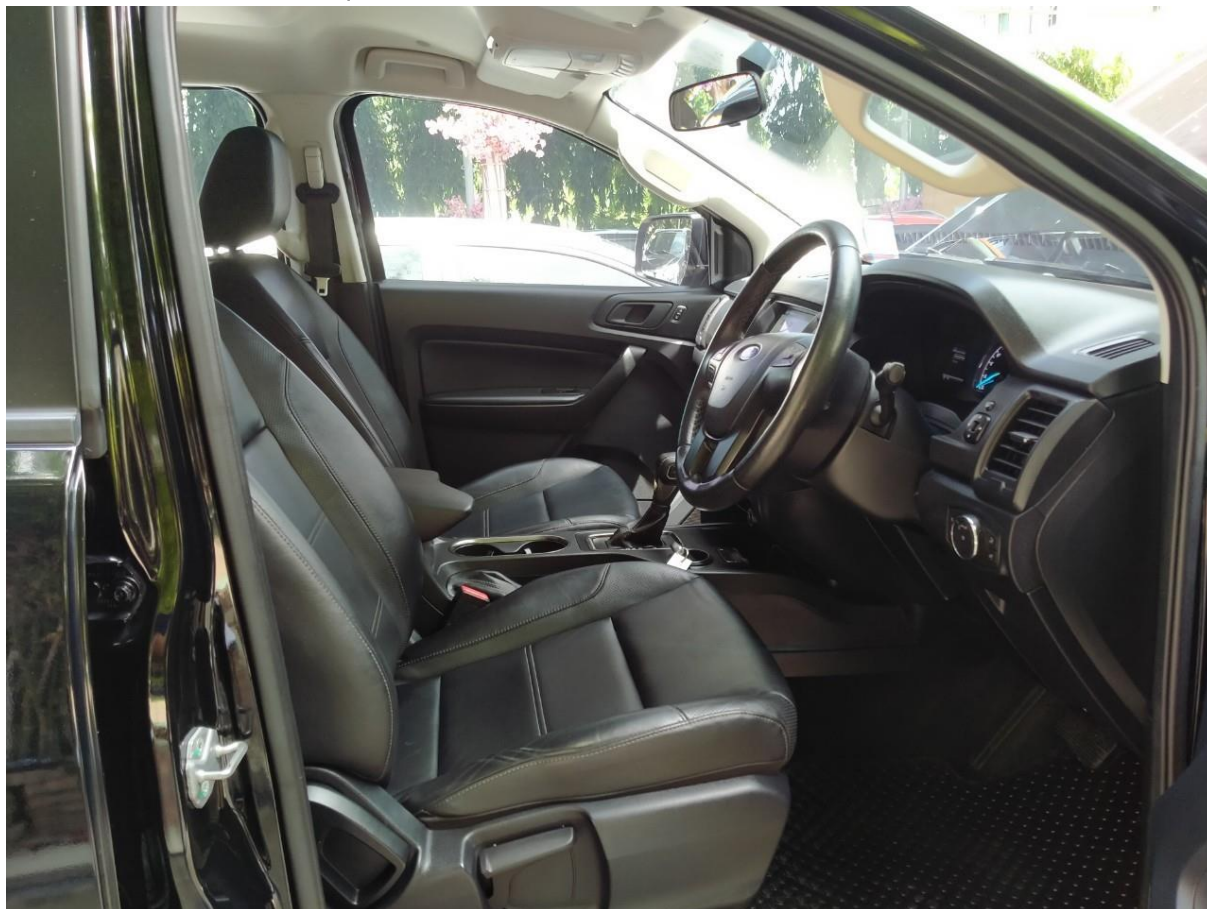
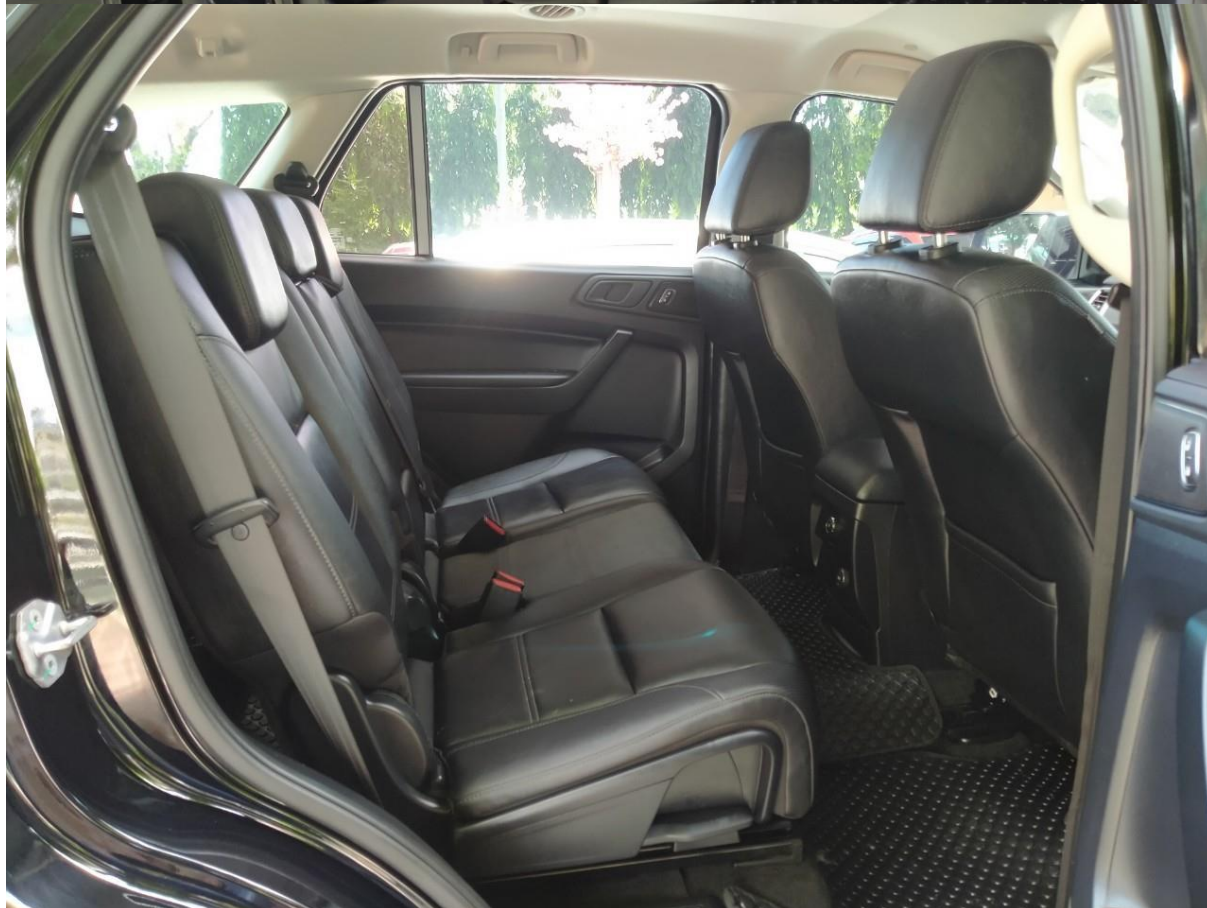
## ภาพภายในด้านหน้า หลัง และ จุดบกพร่อง - Interior Visual Details (Front, Rear and/or Defect):

| | ที่นั่ง สภาพ<br>Seat Appearance | สภาพดีตามอายุการใช้งาน |
| | เข็มขัดนิรภัย<br>Seat Belts | สภาพดีตามอายุการใช้งาน |

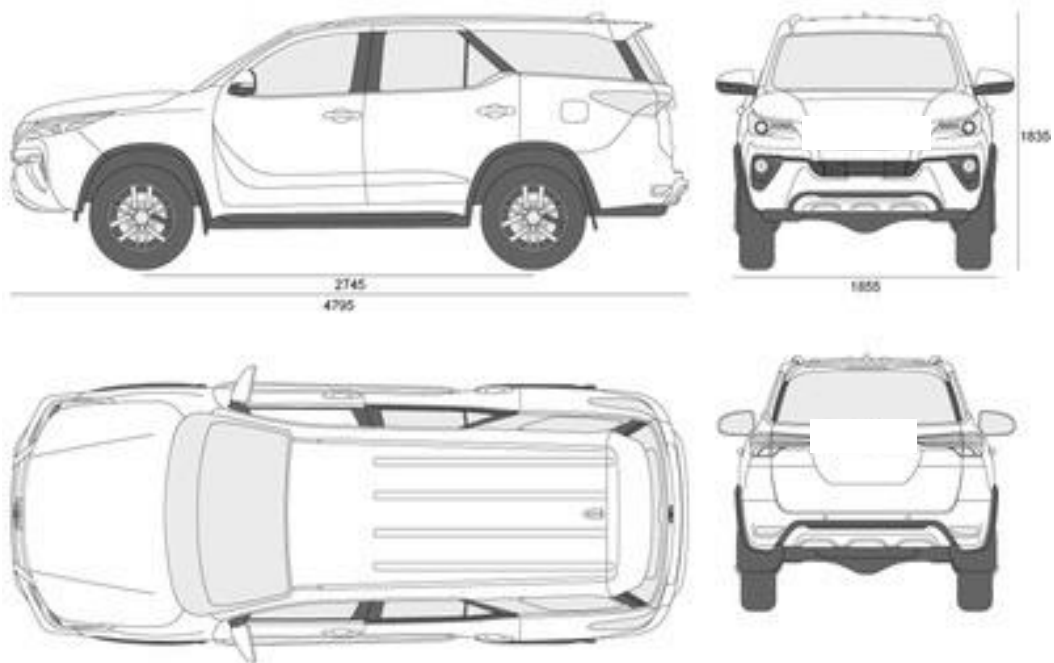
ความหนาสีรอบรถSUV, MPV -Paint Thickness on SUV, MPV vehicle:

| ชิ้นส่วนยานยนต์ | ความหนาสี Paint Thickness (μm) | | | |
|---|---|---|---|---|
| Front Door (LH) | 161 | 127 | 136 | 141 |
| Rear Door (LH) | 145 | 157 | 159 | 154 |
