เลขคำขอบริการ (Job No.) :: I021/0037-1

Oct 6, 2021

MAZDA CX-5 2.2 XD

## Vehicle Inspection Report สรุปผลการตรวจสอบรถ (Inspection Summary)

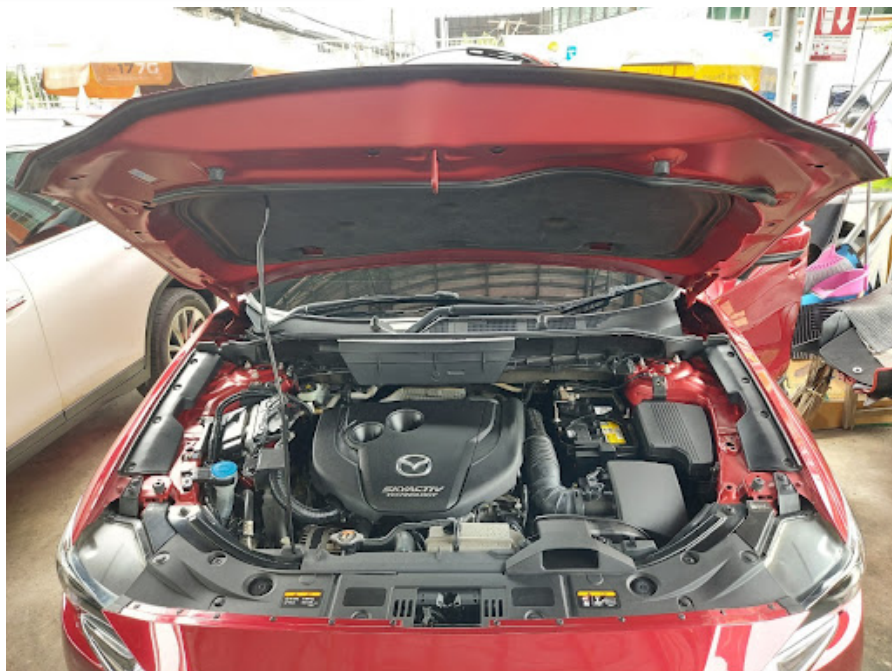
#### ภาพห้องเครื่อง

สภาพดี พร้อมใช้งาน

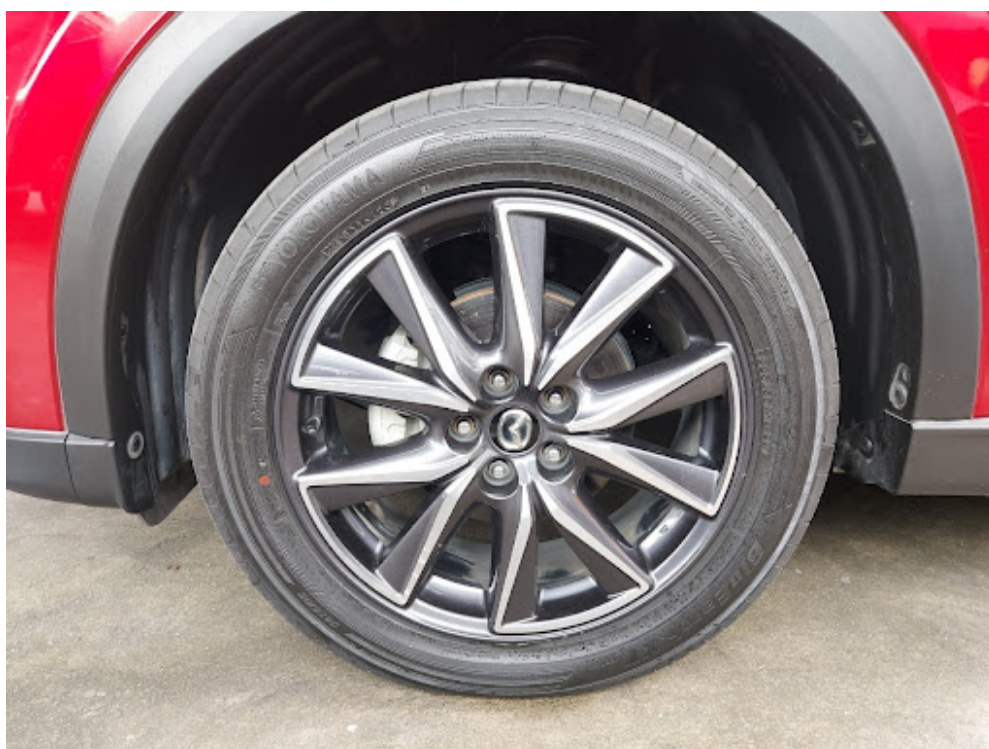
#### ขอบยาง ล้อ

ปีผลิตยาง ปี2020 สัปดาห์ที่41

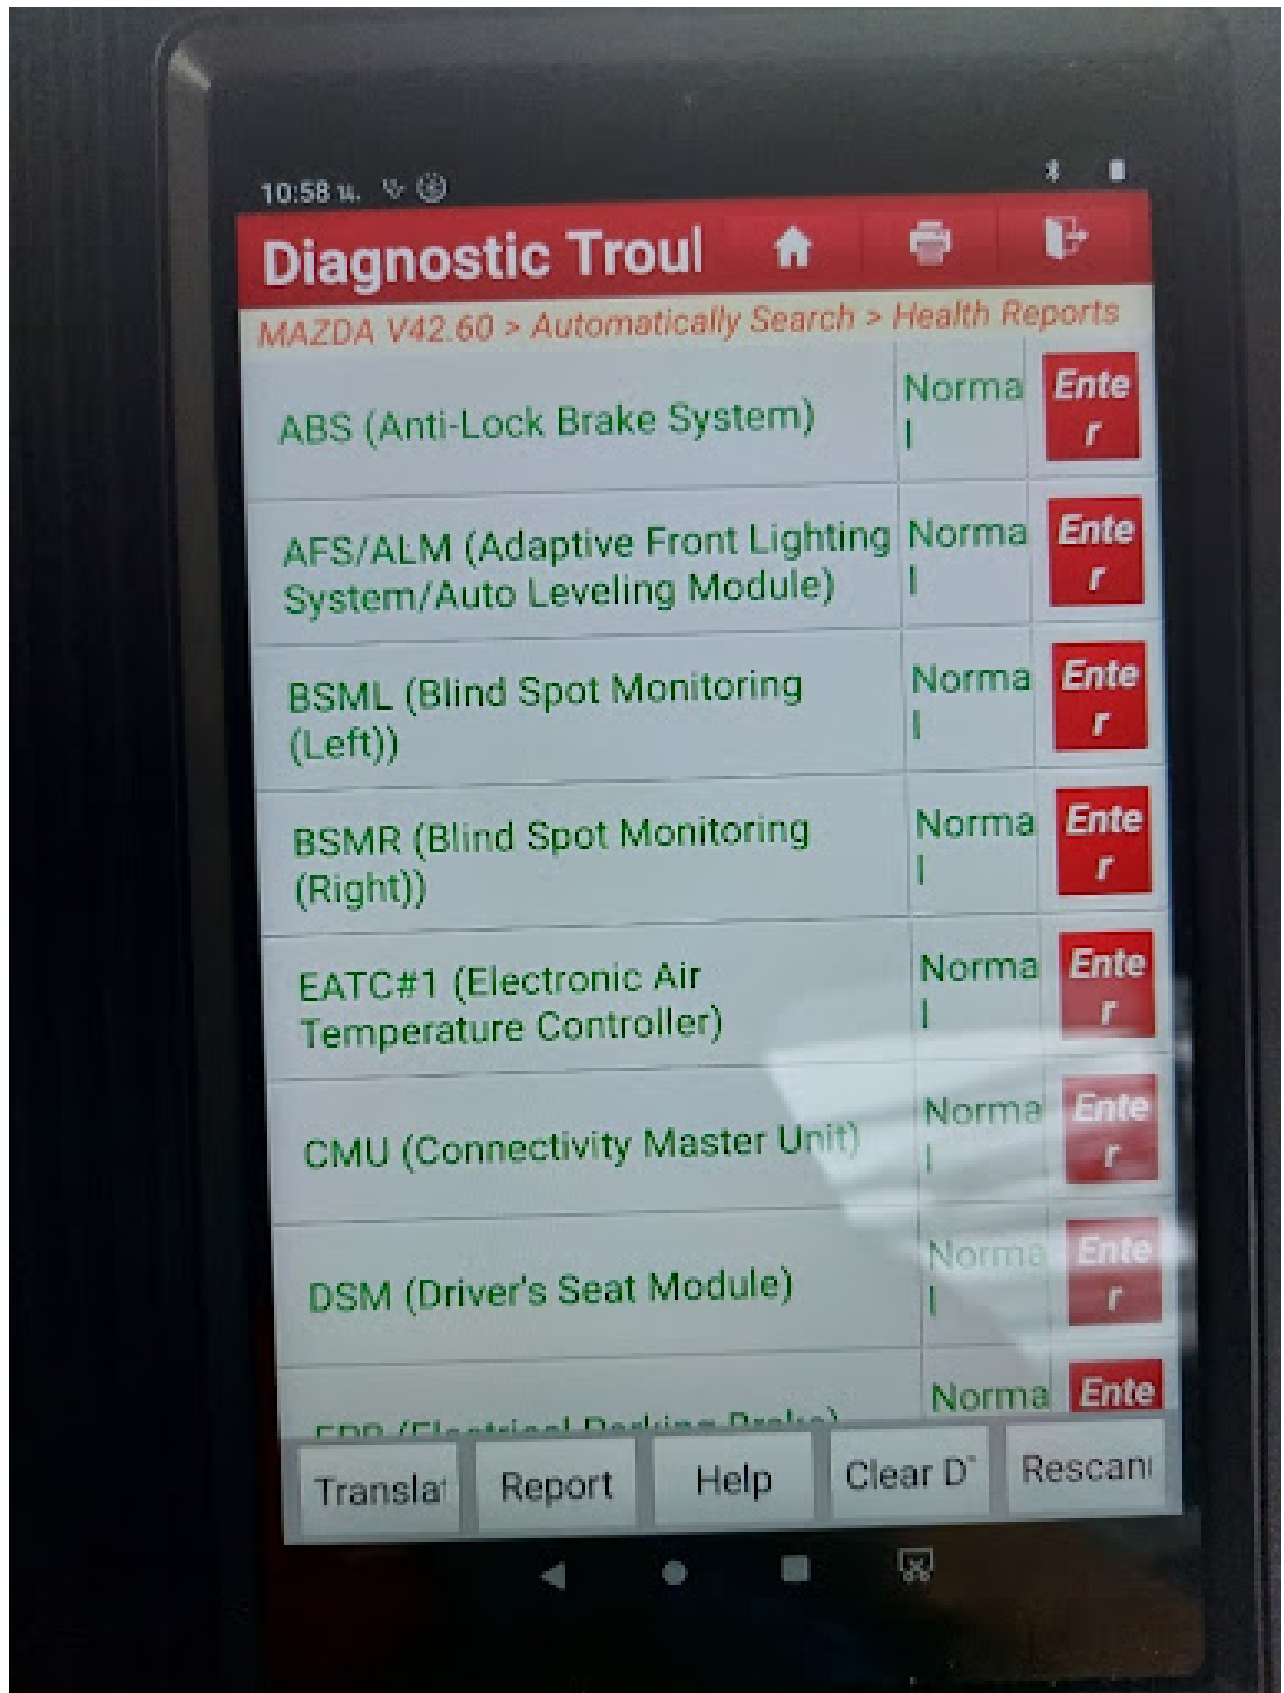
ภาพ OBD

ดี (Good)
