Vehicle Inspection Report

4สรุปผลการตรวจสอบ (Inspection Summary)

ยี่ห้อ/รุ่น (Brand/Model): TOYOTA FORTUNER 2.5 G MT	วันที่ตรวจสอบรถยนต์ (Date of Inspection): 20.9.61
หมายเลขตัวถัง (VIN): MROZR69G200109481	เลขคำขอบริการ (Job No.): I018/089-070
หมายเลขเครื่องยนต์ (Engine No.): 2KD-S130334	Vehicle Picture:  
ปีที่ผลิต (Build Date): 2012	
สีรถ (Color): เทา	
ระยะการใช้งาน(Mileage): 148,413 ก.ม	
หมายเลขทะเบียน (No. Plate): 2กต 8515	
วันครบกำหนดชำระภาษี (Registration Expiry): 5 ส.ค 62	
ชื่อลูกค้า (Customer Name): BIG CAR	
ที่อยู่(Address):	
โทรศัพท์ (Tel):	
สถานที่ตรวจสอบรถ (Inspection Place): BIG CAR

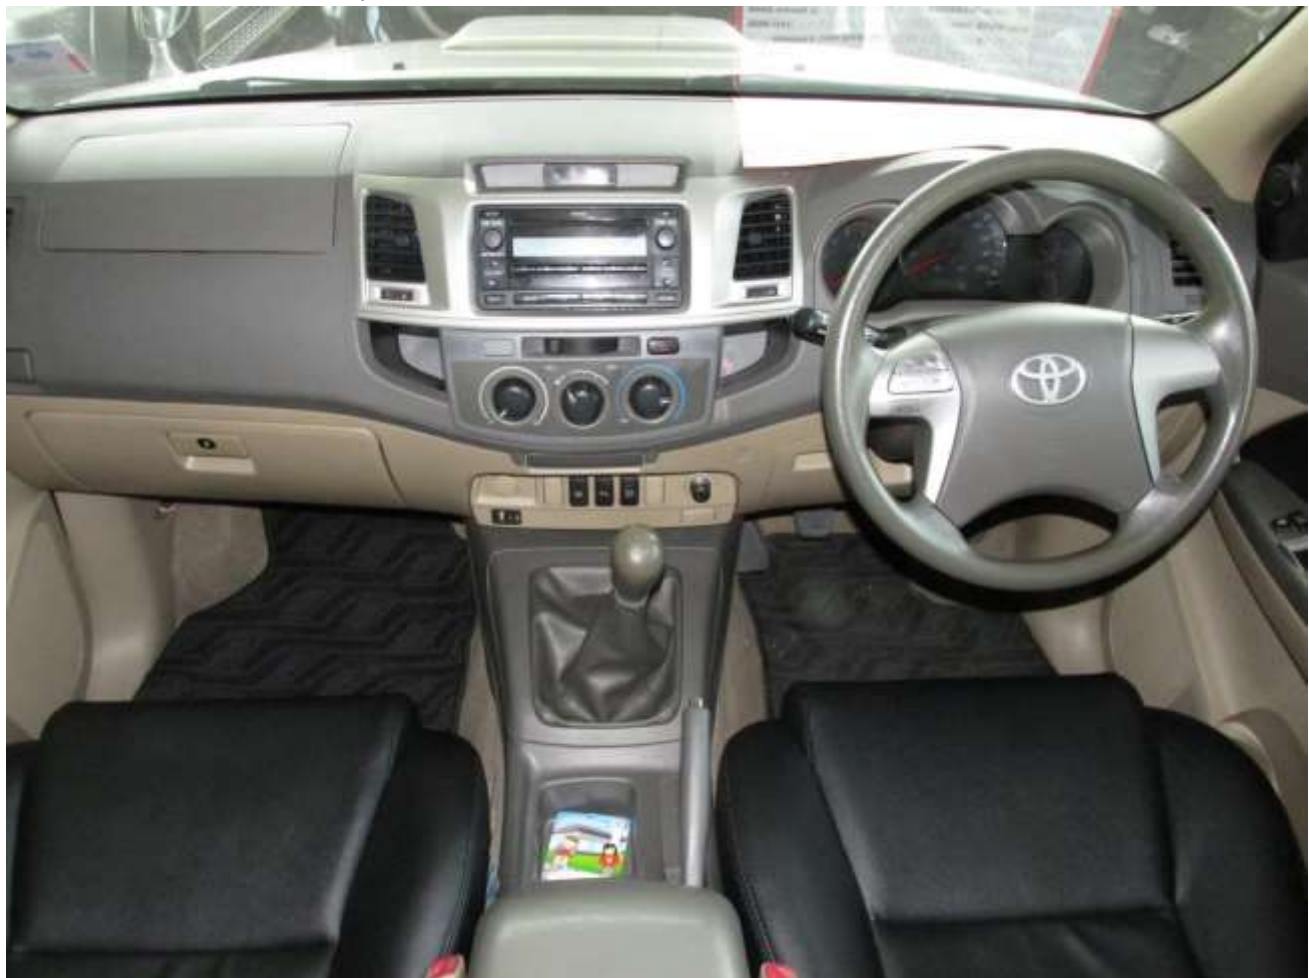
ภาพภายในด้านหน้า หลัง และ จุดบกพร่อง - Interior Visual Details (Front, Rear and/or Defect):

ที่นั่ง สภาพ Seat Appearance	สภาพดีตามอายุการใช้งาน
 	การทำงาน การปรับ และการล็อกเบาะ Seat Adjust functional	ทำงานได้ดี
 	สภาพ รางได้เบาะ Seat slide adjust rail	สภาพดีตามอายุการใช้งาน
 	เข็มขัดนิรภัย Seat Belts	สภาพดีตามอายุการใช้งาน
 	แผงคอนโซลหน้า Other Trims	สภาพดีตามอายุการใช้งาน
 	เครื่องเสียงภายในรถ Radio/ Multiplayer	เปิด-ปิด ปกติ
 	ลำโพง Speaker working	ทำงานปกติ
 	ไล่ฝ้ากระจกหลัง Rear Window Demister	สภาพดีไม่พบรอยขาด
 	อุปกรณ์ปรับอากาศทำความเย็นและความร้อน Air Condition/Heater	ทำงานปกติ
 	ชุดปัดน้ำฝน และระบบฉีดน้ำกระจก Washers & Wipers	ทำงานปกติ
 	แตร Horn	ทำงานปกติ
 	บานพับ และกลอนประตู Doors, Locks & Hinges	สภาพดีเหมาะสมกับอายุการใช้งาน
 	การเปิดประตูจากด้านใน Door Handle (inside)	ทำงานได้ดี
 	สภาพยางขอบประตู Weather Strip	สภาพดีเหมาะสมกับอายุการใช้งาน
 	การทำงานของกระจกเลื่อนไฟฟ้า Window Operation	ทำงานเปิด-ปิด ปกติ

หน้าปัดและมาตรวัด ปกติ หรือ มีไฟ โชนหรือไม่มี Dash Warning Lights & Gauges	ไม่มีไฟโชน

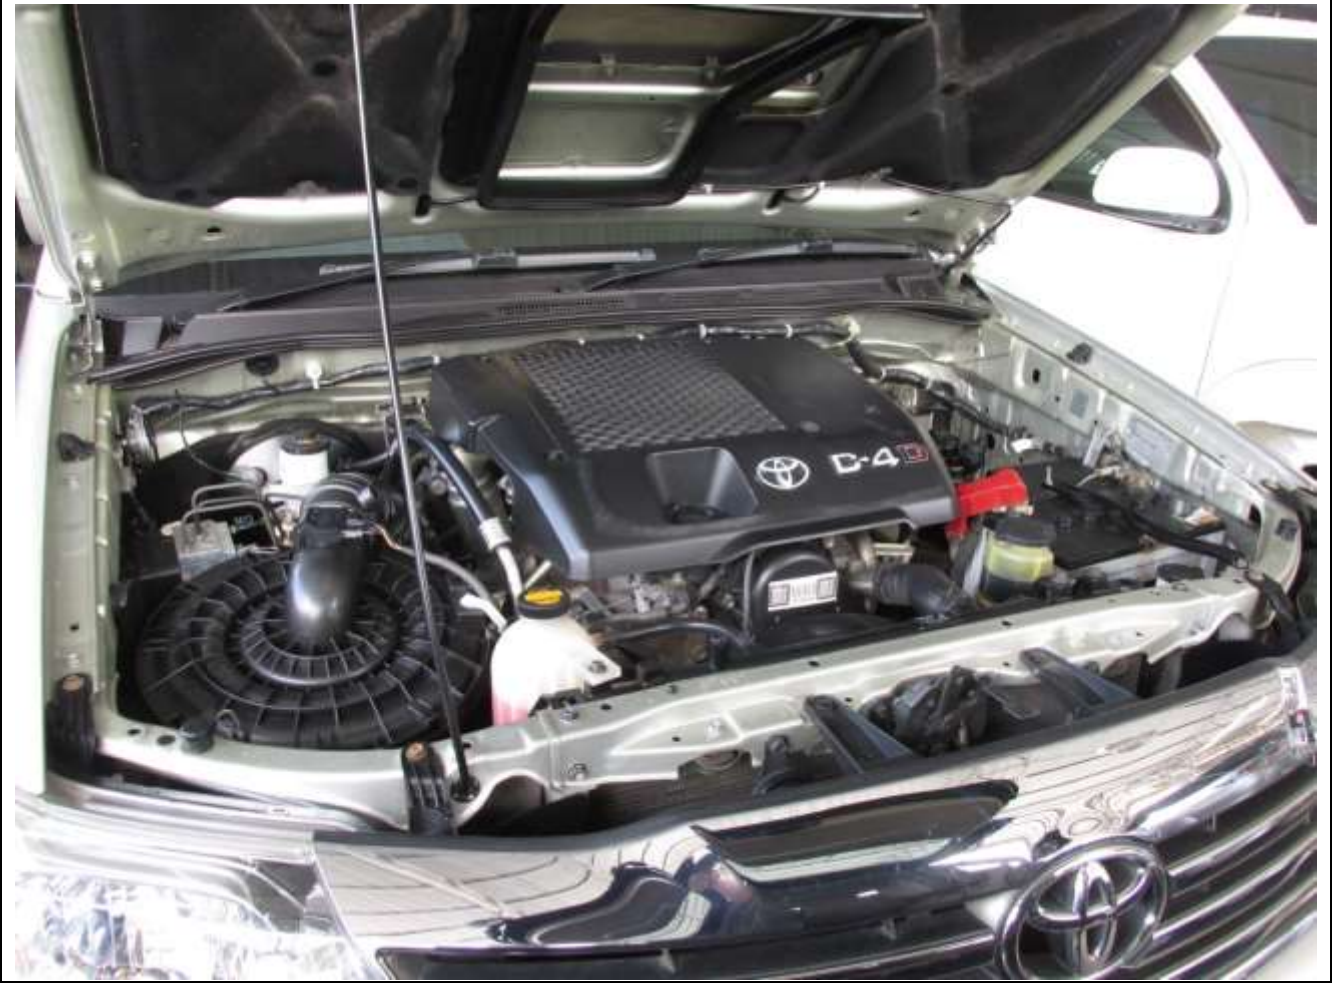
ภาพห้องเครื่อง - Engine Bay Visual Details:

ลูกรถ และสายพาน Drive Belt & Pulleys	สภาพดีตามอายุการใช้งาน																																					
 	หม้อลมเบรค Brake Booster	สภาพดีตามอายุการใช้งาน																																					
 	แม่ปั้มเบรค Master Cylinder Pressure	สภาพดีตามอายุการใช้งาน																																					
 	แบตเตอรี่ไม่รั่ว และ ชุดยึด ไม่มีสนิม No any leak on battery and no corrosion on battery support bracket	สภาพดีตามอายุการใช้งาน																																					
 	การทดสอบ แบตเตอรี่ Battery Test	<table border="1"> <thead> <tr> <th colspan="2">Battery Test</th> </tr> </thead> <tbody> <tr> <td>Voltage</td> <td>12.35 V</td> </tr> <tr> <td>Rating</td> <td>610 CCA</td> </tr> <tr> <td>Current</td> <td>366 CCA</td> </tr> <tr> <td>Internal resistance</td> <td>7.40 mΩ</td> </tr> <tr> <td>State of Charge</td> <td>55 %</td> </tr> <tr> <td>State of Health</td> <td>38 %</td> </tr> <tr> <td>Status</td> <td>Replace</td> </tr> <tr> <td>Test Date</td> <td>20.9.61</td> </tr> </tbody> </table>	Battery Test		Voltage	12.35 V	Rating	610 CCA	Current	366 CCA	Internal resistance	7.40 mΩ	State of Charge	55 %	State of Health	38 %	Status	Replace	Test Date	20.9.61	<table border="1"> <thead> <tr> <th colspan="2">Charging System Test at 2000 rpm</th> </tr> </thead> <tbody> <tr> <td>Voltage</td> <td>13.66 V</td> </tr> <tr> <td>Status</td> <td>Normal</td> </tr> <tr> <th colspan="2">Start System Test</th> </tr> <tr> <td>Start Voltage</td> <td>7.83 V</td> </tr> <tr> <td>Status</td> <td>Too low</td> </tr> <tr> <th colspan="2">Max. Load Test at 2000 rpm</th> </tr> <tr> <td>Max. Load Voltage</td> <td>13.54 V</td> </tr> <tr> <td>Status</td> <td>Normal</td> </tr> </tbody> </table>	Charging System Test at 2000 rpm		Voltage	13.66 V	Status	Normal	Start System Test		Start Voltage	7.83 V	Status	Too low	Max. Load Test at 2000 rpm		Max. Load Voltage	13.54 V	Status	Normal

Battery Test																																							
Voltage	12.35 V																																						
Rating	610 CCA																																						
Current	366 CCA																																						
Internal resistance	7.40 mΩ																																						
State of Charge	55 %																																						
State of Health	38 %																																						
Status	Replace																																						
Test Date	20.9.61																																						
Charging System Test at 2000 rpm																																							
Voltage	13.66 V																																						
Status	Normal																																						
Start System Test																																							
Start Voltage	7.83 V																																						
Status	Too low																																						
Max. Load Test at 2000 rpm

Max. Load Voltage	13.54 V																																						
Status	Normal

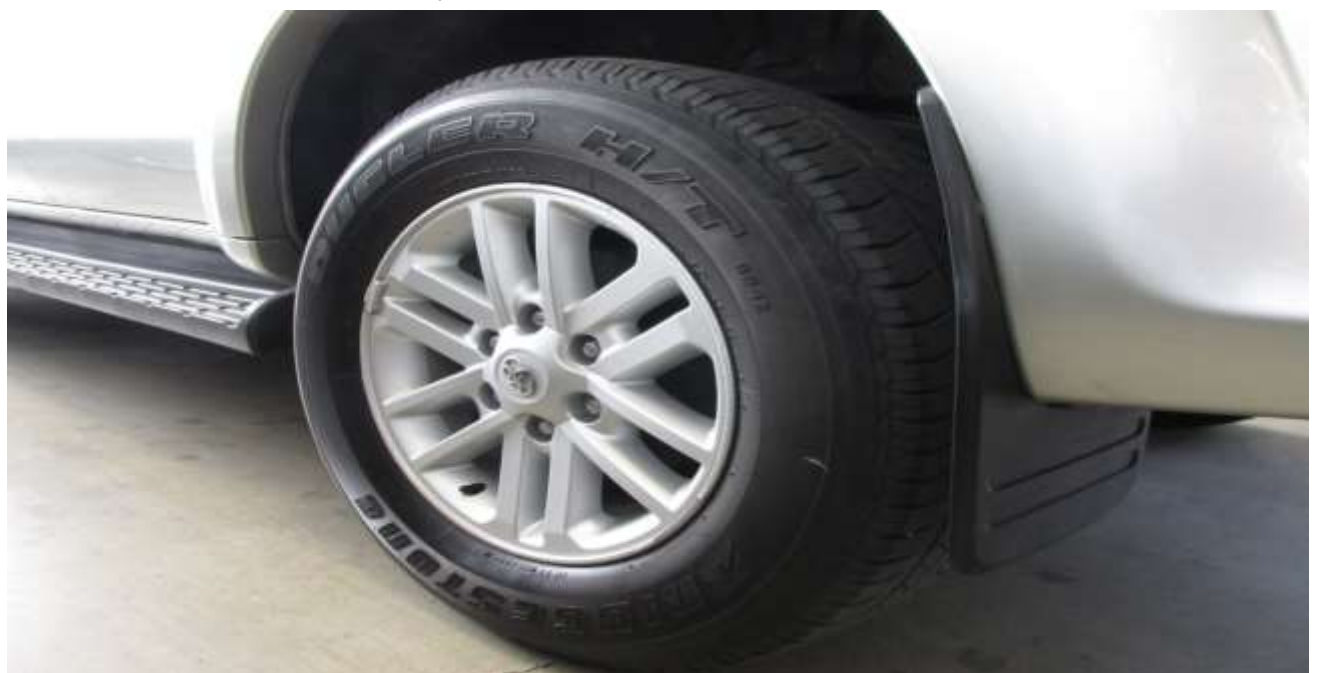
ภาพโดยรวมของยาง ล้อ และ เบรค - Tyres, Wheels & Brakes Visual Details:

สภาพยางรถยนต์, สัปดาห์/ปี ผลิต Tyres Appearance, Year	4415
 	สภาพล้อ,ฝาครอบล้อ Wheel Rims Appearance	สภาพดีตามอายุการใช้งาน
 	ล้อ และยางอะไหล่ Spare Tyre & Rim	มีประจำรถ
 	คาลิปเปอร์เบรค และท่อน้ำมัน Brake Hose Callipers & Pipes	สภาพปกติไม่พบการรั่วซึม
 	ผ้าดิสเบรค (หน้า/หลัง) Brake Pads (Front/Rear)	สภาพดีตามอายุการใช้งาน
 	จานดิสเบรค(หน้า/หลัง) Brake Discs (Front/Rear)	ควรเจียจานเบรคครั้งต่อไปที่เปลี่ยนผ้าเบรค
 	ดรัมเบรคล้อหลัง Brakes and Drums any No Leakage	สภาพดีตามอายุการใช้งาน
 	การทำงานของเบรคมือ Park Brake function	ระบบการทำงานปกติ
 	คำแนะนำอื่นๆ Other	N/A
