I024/0123-9

Nissan NP 300 Navara 2.5 KING CAB E

May 23, 2024

# Vehicle Inspection Report

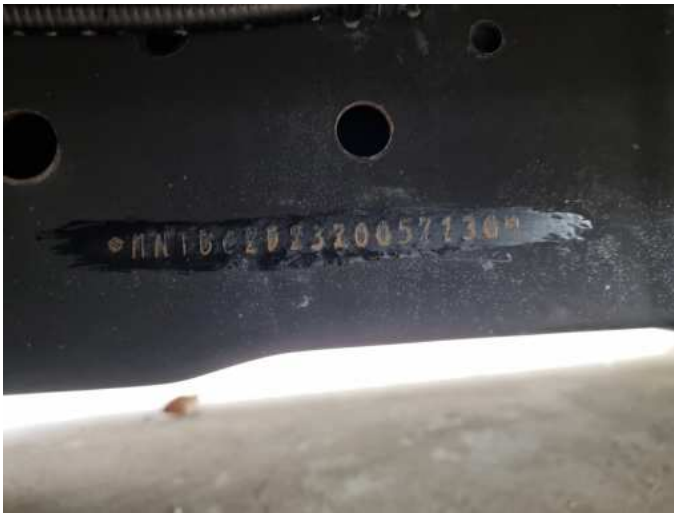
### รูปเลขตัวถัง (VIN Picture):

- ✓ แผ่นเพลทเลขตัวถังมองเห็นได้ชัดเจน
- ✓ ชิ้นส่วนประกอบตัวถังรถ ผ่านการวัดค่าความหนาของสีแล้ว
- ✓ สีรถตรงตามเสาเอกสารจทะเบียน

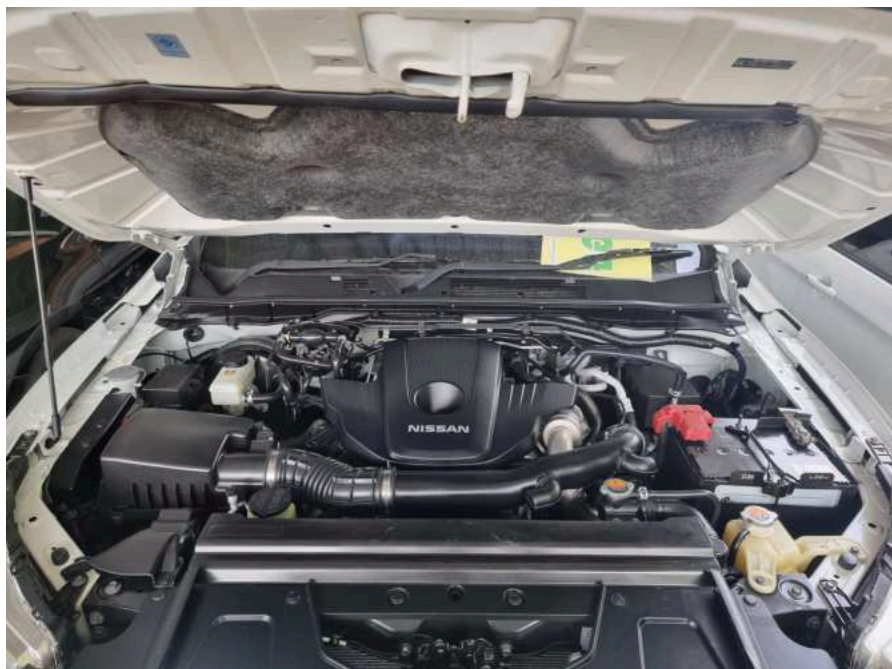
### ภาพห้องเครื่อง

- ✓ รอบเดินเบาของเครื่องยนต์ปกติ
- ✓ ไม่มีปัญหาการสตาร์ทเครื่อง
- ✓ ระบบระบายความร้อนเครื่องยนต์แสดงค่าปกติ
- ✓ ไม่เกิดเสียงจากชิ้นส่วนหรือสายพานหน้าห้องเครื่อง
- ✓ ระบบเบรคไม่มีรอยร้าวซึม
- ✓ เครื่องยนต์ไม่มีคราบ/รอยร้าวซึม

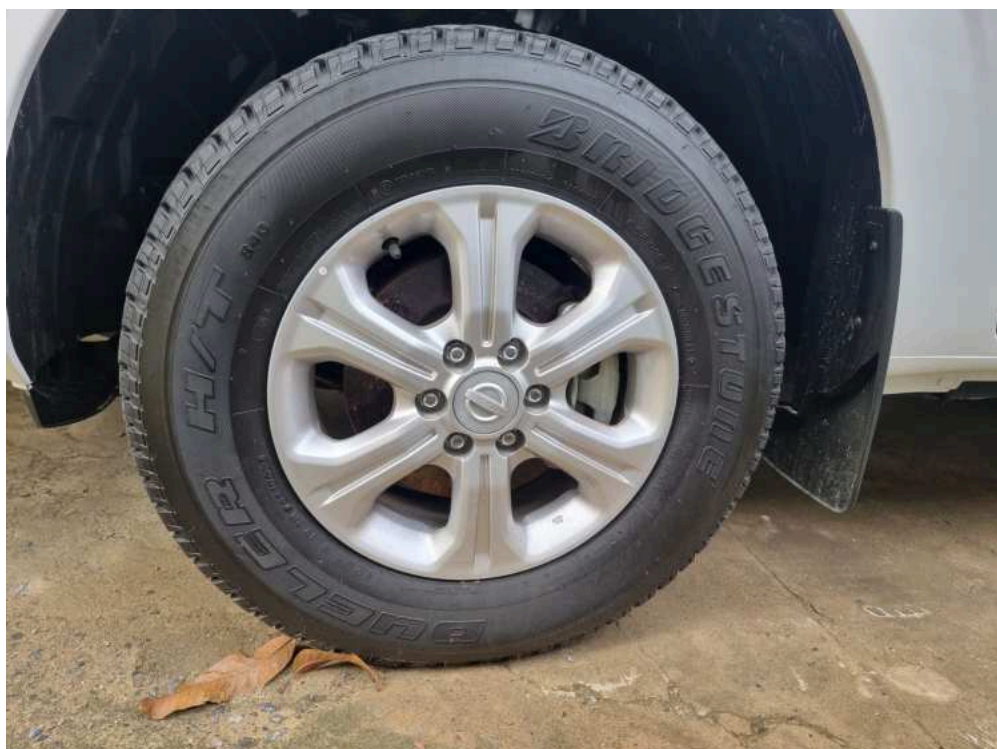
#### ขอบยาง ล้อ

06/23
