Vehicle Inspection Report

สรุปผลการตรวจสอบ (Inspection Summary)

ยี่ห้อ/รุ่น (Brand/Model): TOYOTA C-HR 1.8 AT	วันที่ตรวจสอบรถยนต์ (Date of Inspection): 04-12-63
หมายเลขตัวถัง (VIN): MR2KL3BX801010452	เลขคำขอบริการ (Job No.): I020/0036-24
หมายเลขเครื่องยนต์ (Engine No.): 2ZRY553360	Vehicle Picture:  
ปีที่ผลิต (Build Date): 2019	
สีรถ (Color): ขาว	
ระยะการใช้งาน(Mileage): 27,988 กม.	
หมายเลขทะเบียน (No. Plate): 9กส 9061 กทม.	
วันครบกำหนดชำระภาษี (Registration Expiry): 17 เม.ย.64	
ชื่อลูกค้า (Customer Name): สิทธิ ออโต้ (SIT AUTO)	
ที่อยู่(Address): ถ.กาญจนาภิเษก	
โทรศัพท์ (Tel): 088-309-6622	
สถานที่ตรวจสอบรถ (Inspection Place): .สิทธิ ออโต้ (SIT AUTO)

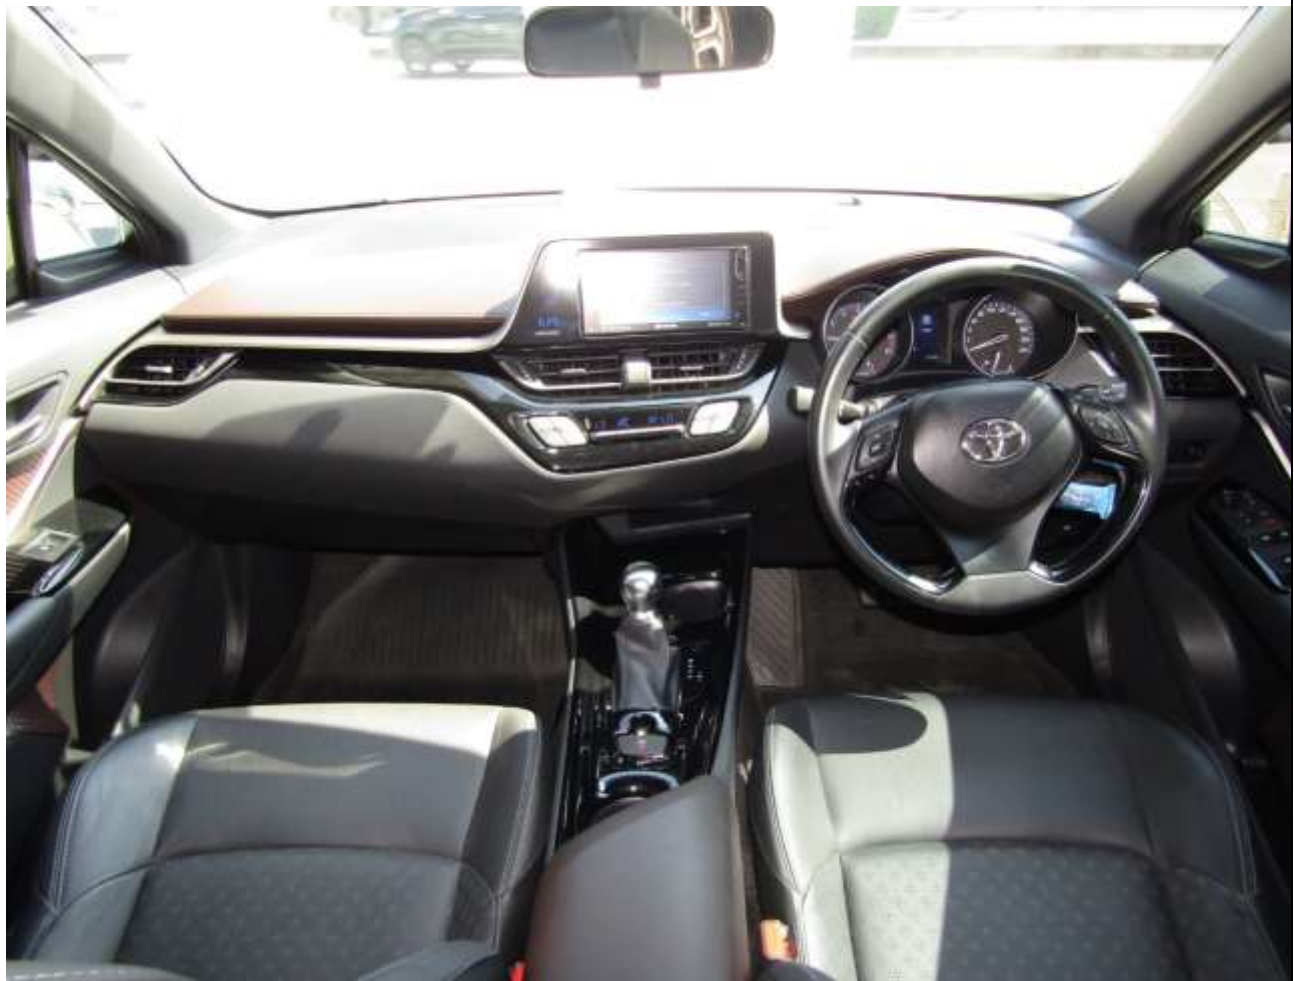
ภาพภายในด้านหน้า หลัง และ จุดบกพร่อง - Interior Visual Details (Front, Rear and/or Defect):

ที่นั่ง สภาพ Seat Appearance	สภาพดีตามอายุการใช้งาน
 	การทำงาน การปรับ และการล็อก เบาะ Seat Adjust functional	ทำงานได้ดี
 	สภาพ รางใต้เบาะ Seat slide adjust rail	สภาพดีตามอายุการใช้งาน
 	เข็มขัดนิรภัย Seat Belts	สภาพดีตามอายุการใช้งาน

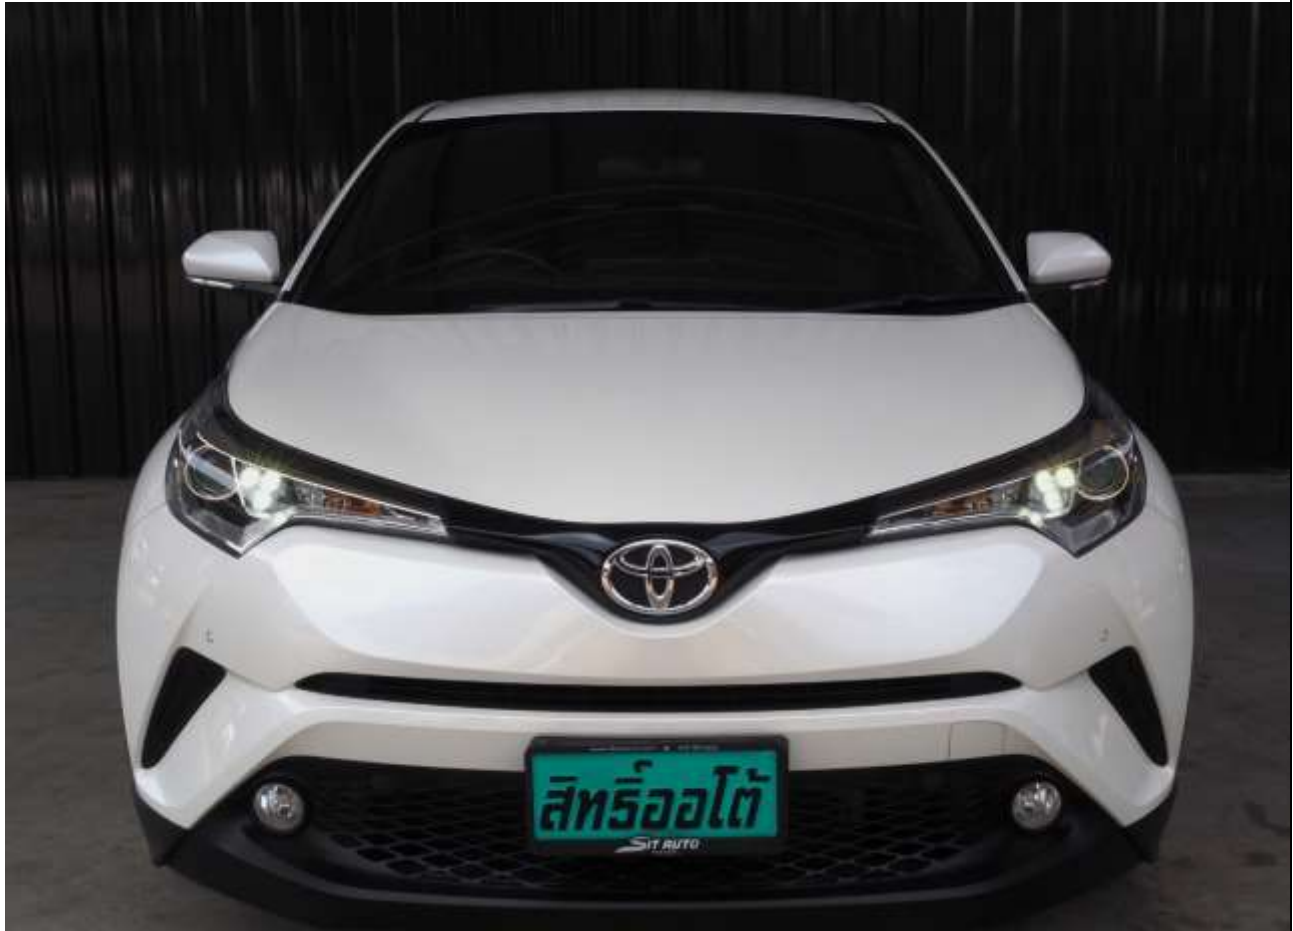
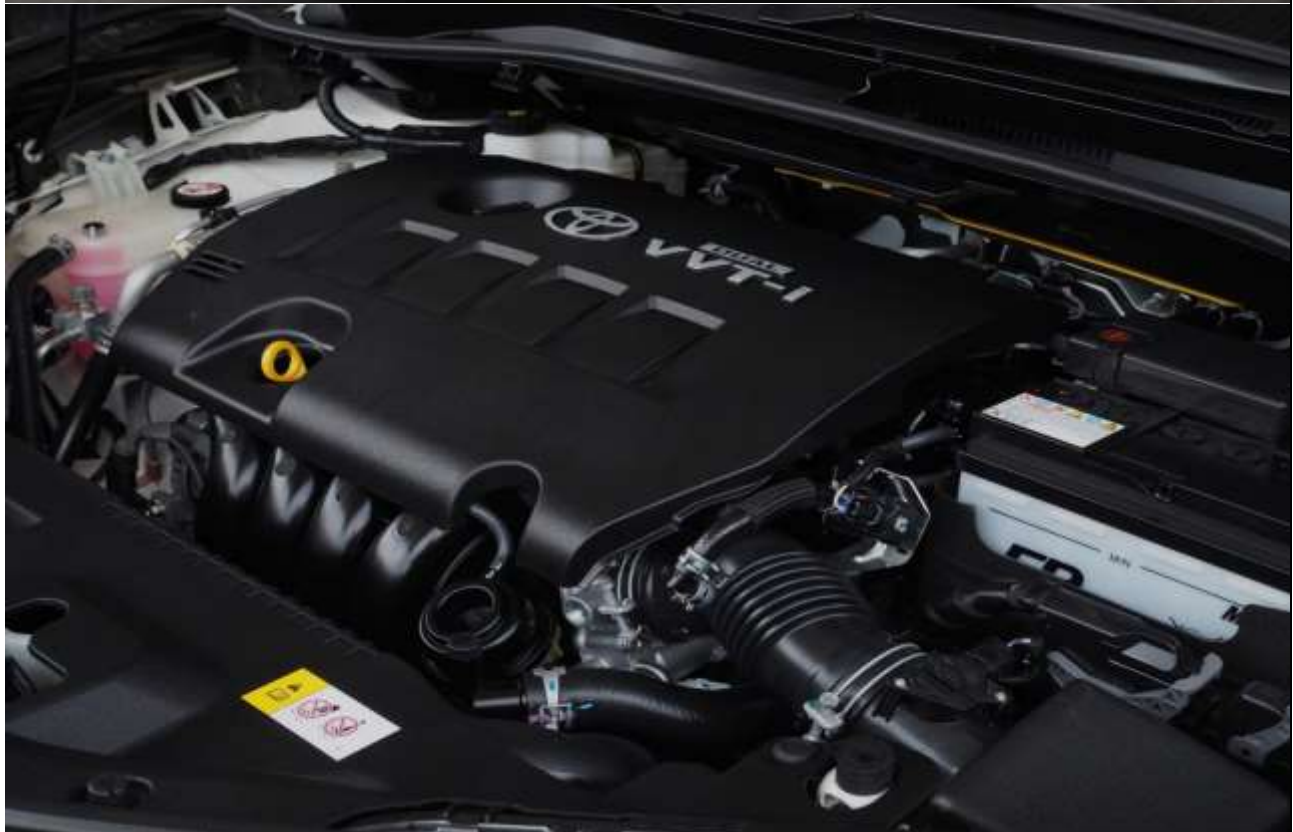
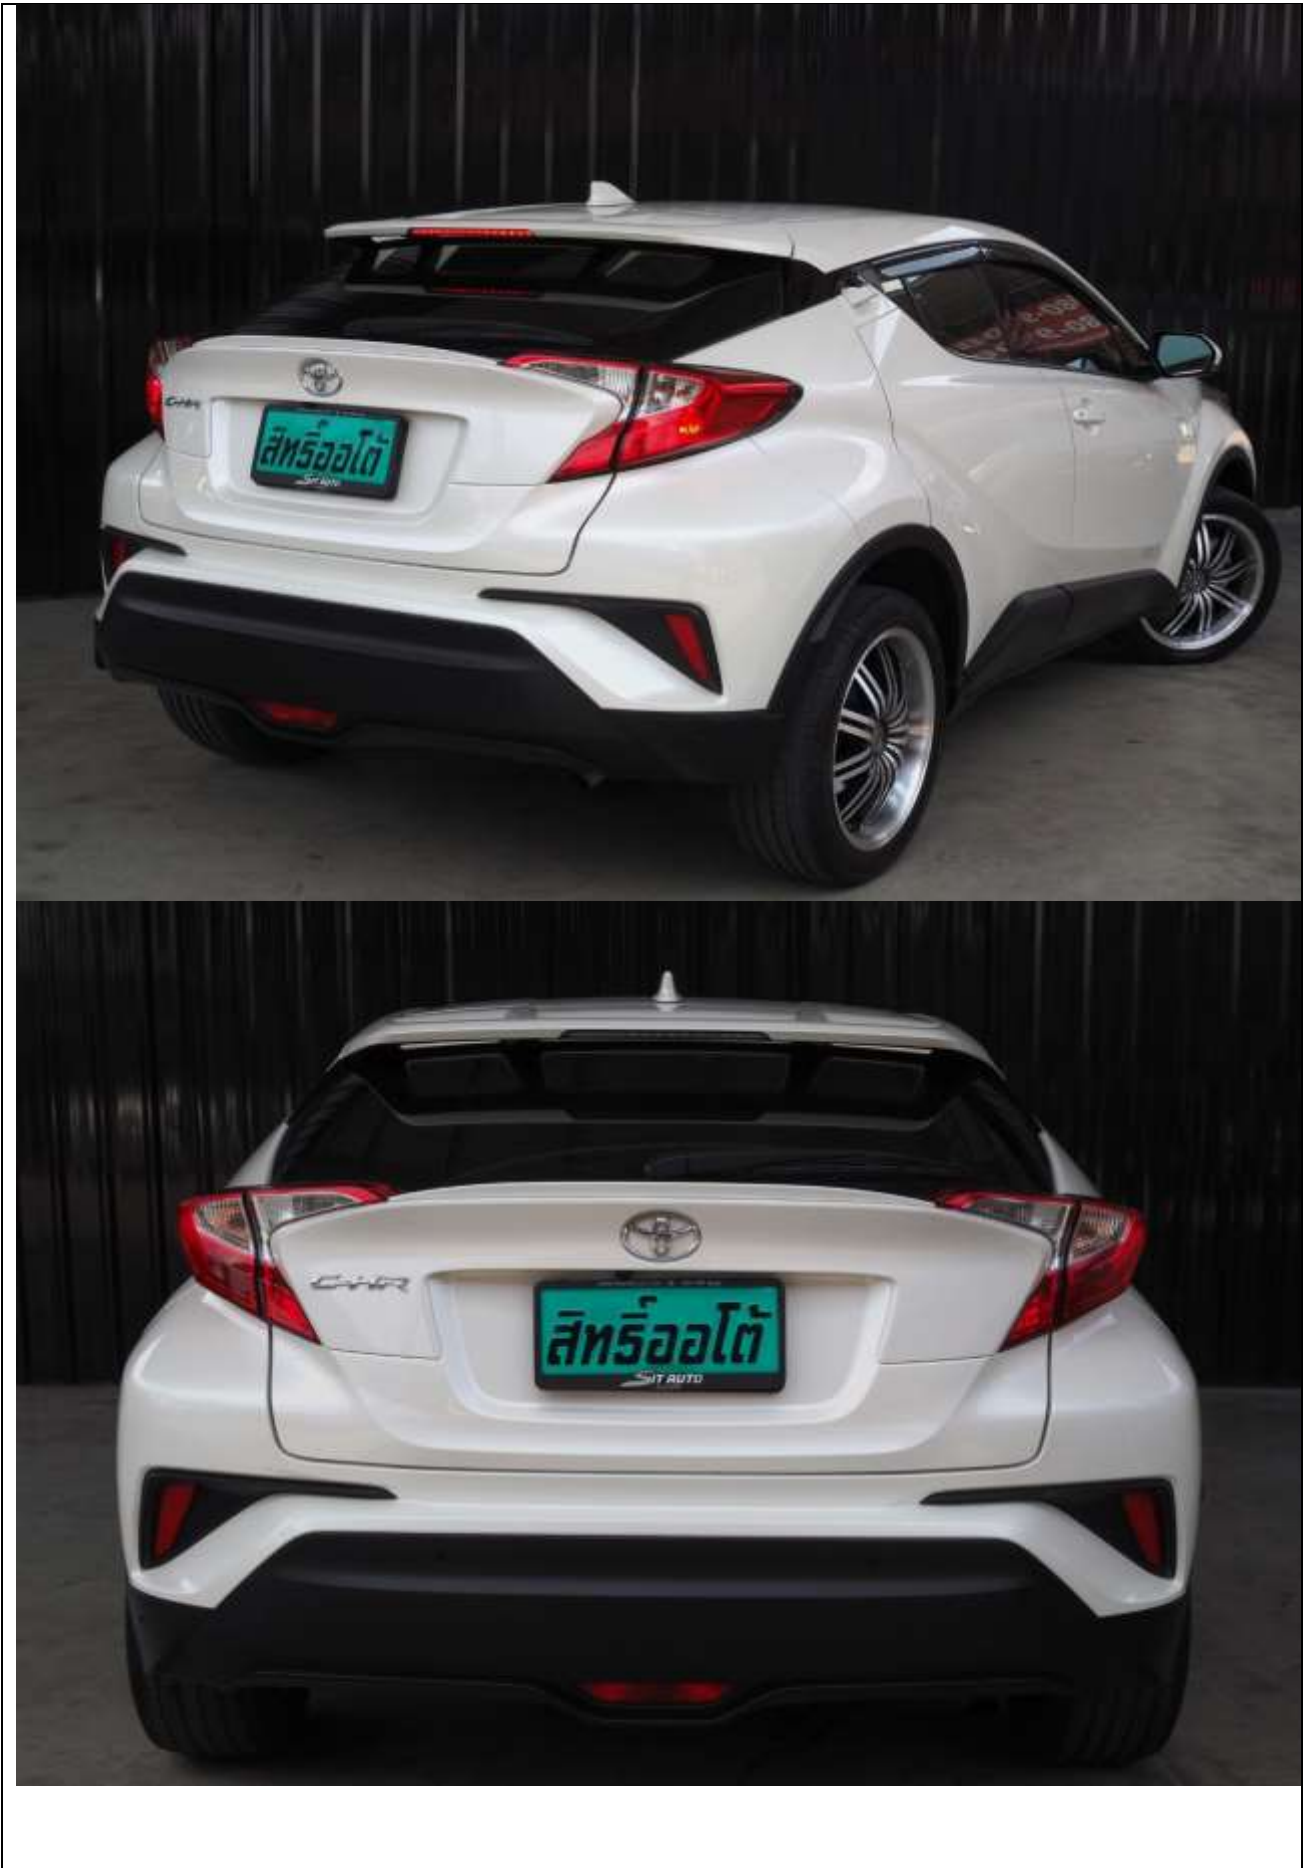
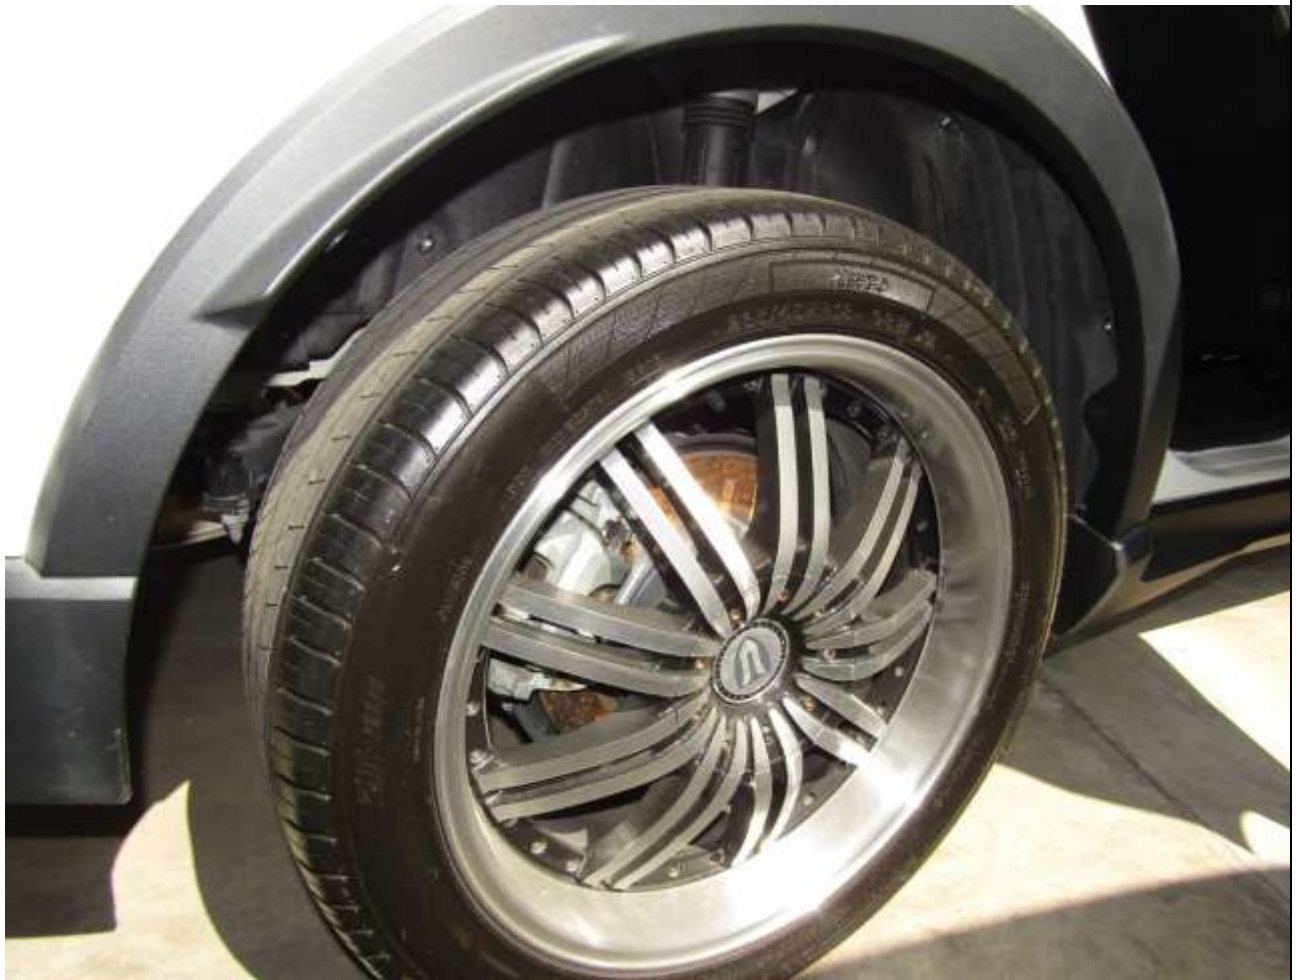
ภาพภายนอก - Exterior Visual Details:

กันชนหน้า Front Bumper	สภาพดี
 	คาน รับกันชนหน้า (ขวา) Front Side Member (Right) Appearance	สภาพดี
 	คาน รับกันชนหน้า (ซ้าย) Front Side Member (Left) Appearance	สภาพดี
 	ฝากระโปรงหน้ารถ Bonnet	สภาพดี
 	กระจกบังลมหน้า Windshield	สภาพดี
 	หลังคา Roof	สภาพดี
 	สภาพ และการทำงาน หลังคาชั้นรูป หลังคาเปิดประทุน Sunroof/Convertible functional and appearance	สภาพดี
 	ประตูหน้าขวา Front Right Door	สภาพดี
 	ประตูหลังขวา Rear Right Door	สภาพดี
 	ประตูเลื่อนด้านขวา Sliding Right Door	N/A
 	บันไดขายน้าด้านขวา Right Rocker Panel	สภาพดี
 	ประตูหน้าซ้าย Front Left Door	สภาพดี
 	ประตูหลังซ้าย Rear Left Door	สภาพดี
 	ประตูเลื่อนด้านซ้าย Sliding Left Door	N/A

บันไดขายน้าด้านซ้าย Left Rocker Panel	สภาพดี
	ประตูท้าย,ฝากระโปรงท้าย Rear Tail Gate	สภาพดี
	กระจกบังลมหลัง Rear Screen	สภาพดี
	กันชนหลัง Rear Bumper	สภาพดี
	คาน รับกันชนหลัง (ขวา) Rear Side Member (Right) Appearance	สภาพดี
	คาน รับกันชนหลัง (ซ้าย) Rear Side Member (Right) Appearance	สภาพดี
	เสาโครงสร้าง A ขวา Right A-Pillar	สภาพดี
	เสาโครงสร้าง B ขวา Right B-Pillar	สภาพดี
	เสาโครงสร้าง C ขวา Right C-Pillar	สภาพดี
	เสาโครงสร้าง D ขวา Right D-Pillar	N/A
	เสาโครงสร้าง A ซ้าย Left A-Pillar	สภาพดี
	เสาโครงสร้าง B ซ้าย Left B-Pillar	สภาพดี
	เสาโครงสร้าง C ซ้าย Left C-Pillar	สภาพดี
	เสาโครงสร้าง D ซ้าย Left D-Pillar	N/A

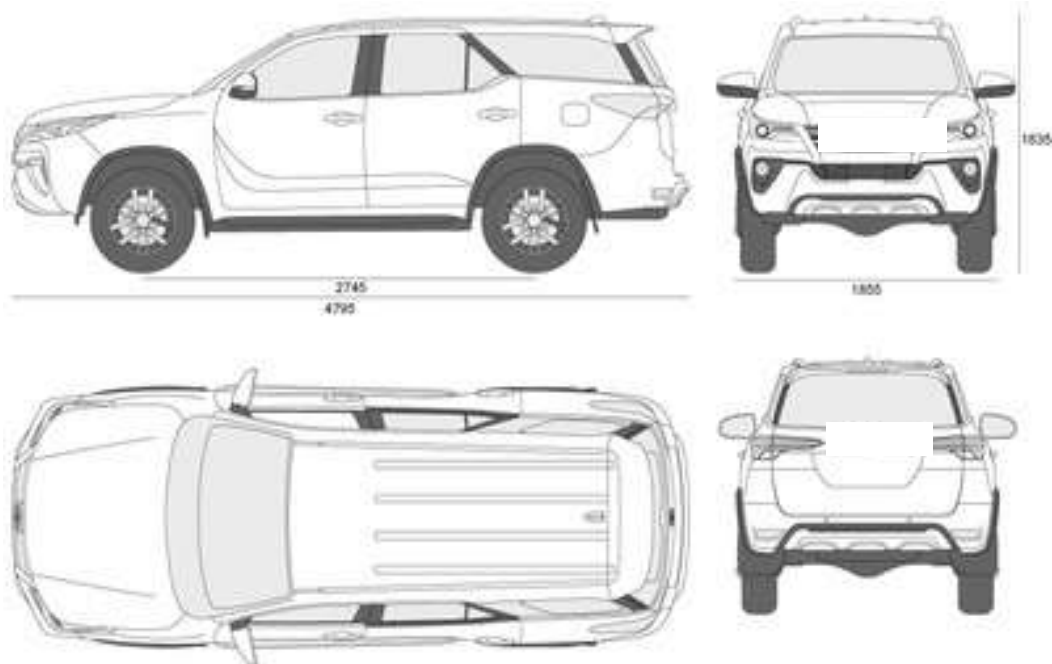
ความหนาสีรถ SUV, MPV - Paint Thickness on SUV, MPV vehicle:

ชิ้นส่วนยานยนต์ (Car Part)	ความหนาสี Paint Thickness (µm)			
	P1	P2	P3	Average
Front Wing (RH)	103	106	108	106
Front Wing (LH)	89	90	91	90
Front Door (RH)	90	100	98	96
Front Door (LH)	108	106	104	106
Rear Door (RH)	91	89	100	93
Rear Door (LH)	96	95	98	96

ชิ้นส่วนยานยนต์ (Car Part)	ความหนาสี Paint Thickness (µm)			
	P1	P2	P3	Average
Rear Wing (RH)	94	73	78	82
Rear Wing (LH)	91	76	89	85
Front Bumper				
Rear Bumper				
Bonnet	100	105	104	103
Roof	83	81	80	81
Boot/Tail Gate	81	82	91	85
