1024/0166-3

Isuzu MU-X 3.0 DVD

INSPECTION
BY ONE2CAR

Vehicle Inspection Report

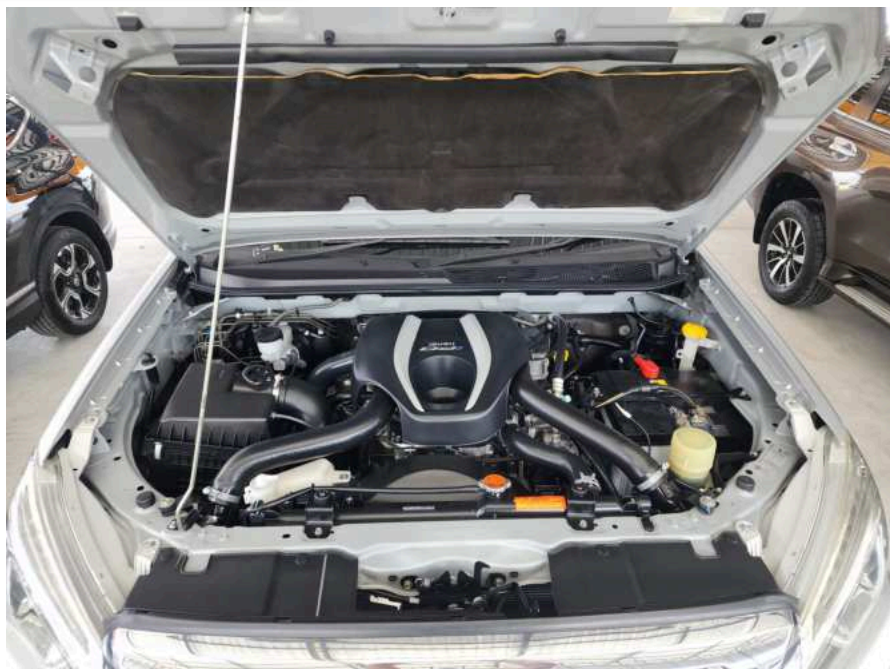
ภาพห้องเครื่อง

Voltage	12.45	V
Rating	600	CCA
Current	537	CCA
Internal resistance	5.2	mΩ
State of Charge	81	%
State of Health	80	%
Status	GREAT

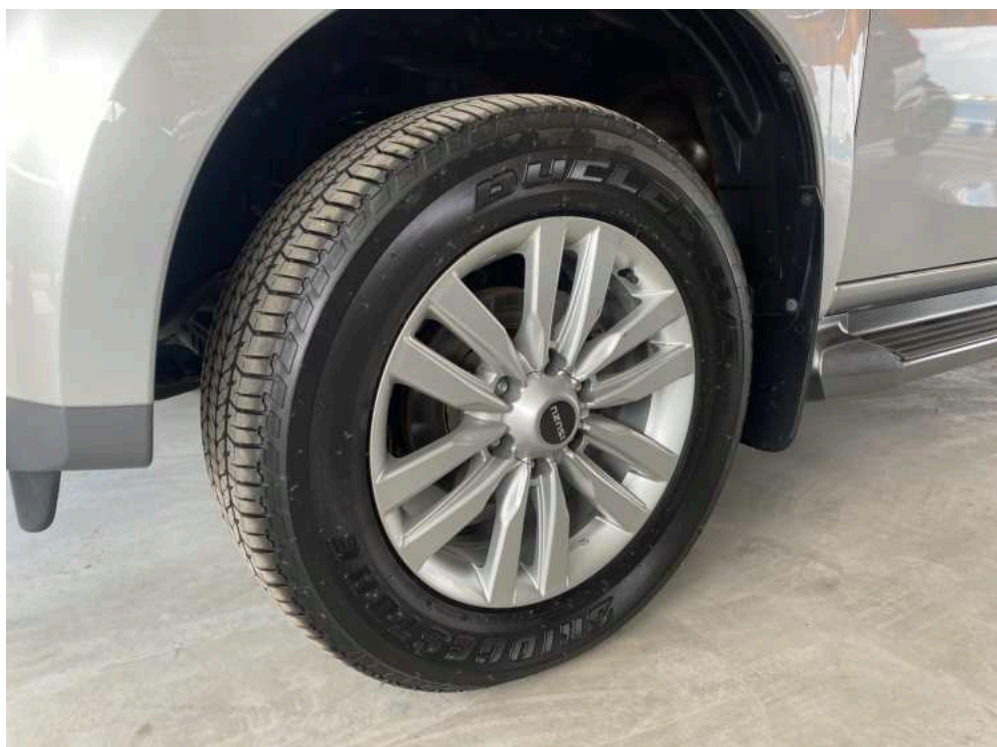
ขอบยาง ล้อ

19/23
