1024/0166-54

Toyota Corolla Cross 1.8 Hybrid Premium Safety GR Sport

# Vehicle Inspection Report

## สรุปผลการตรวจสภาพรถ (Inspection Summary)

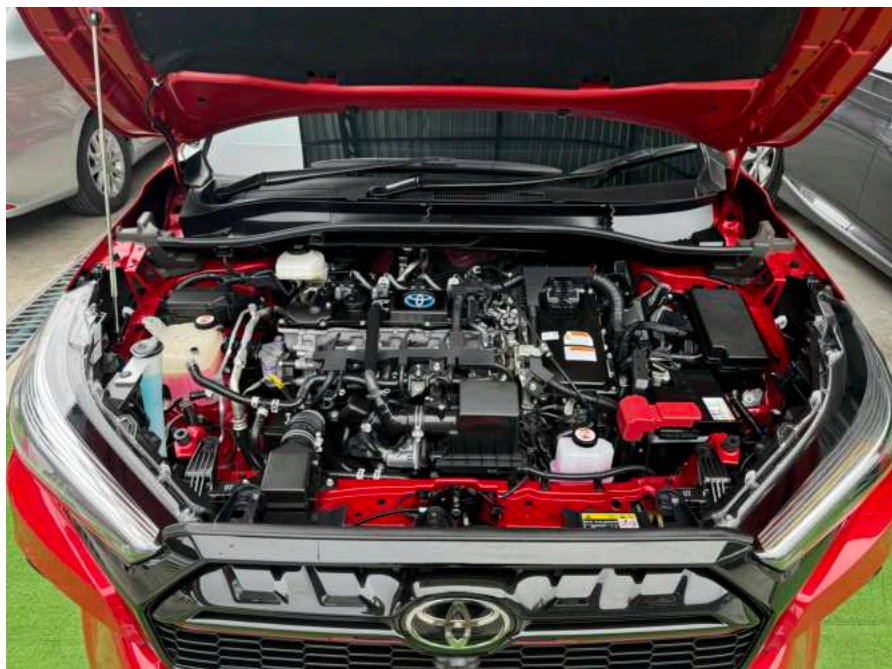
### ภาพห้องเครื่อง

### การทดสอบ แบตเตอรี่ Battery Test

Voltage	12.46	V
Rating	260	CCA
Current	377	CCA
Internal resistance	7.18	mΩ
State of Charge	66	%
State of Health	100	%
Status	GREAT

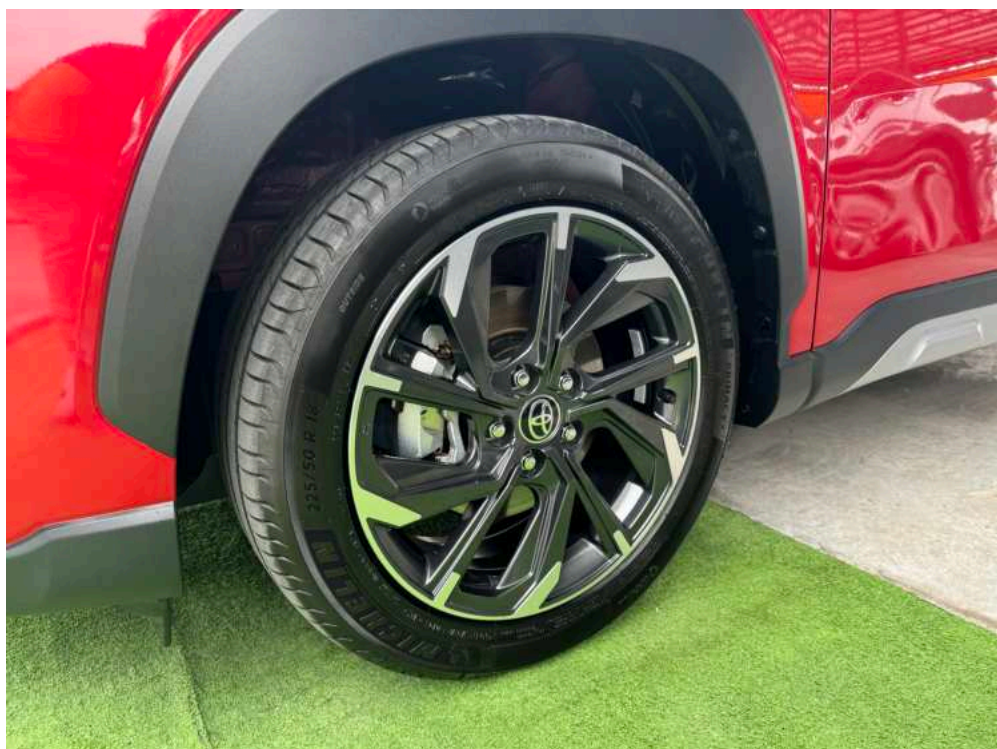
#### ขอบยาง ล้อ

#### Remark ยาง ล้อ และ เบรก ▾

18/23
