INSPECTION
BY ONE2CARVehicle Inspection Report
สรุปผลการตรวจสภาพรถ (Inspection Summary)one2car.com
THAILAND'S NO.1 CAR SITE

1024/0078-7

Mitsubishi Triton 2.4 MEGA CAB GLS Plus

Mar 12, 2024

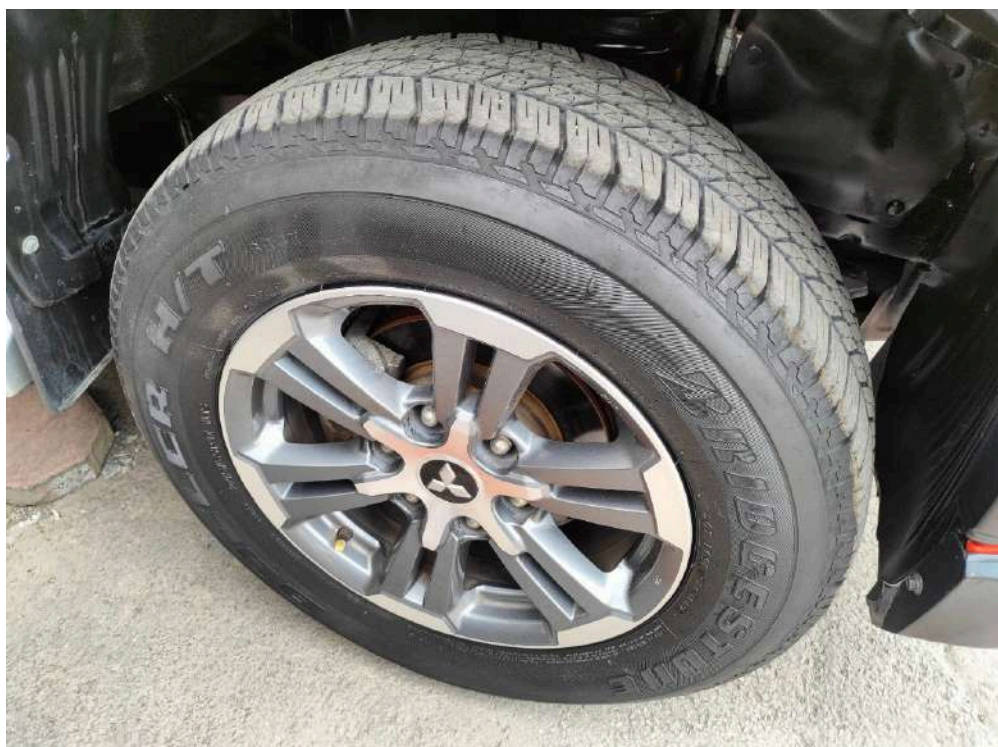
ขอบยาง ล้อ

31/19
