**1023/0226-8**

Subaru XV 2.0i SUV - 4WD

ชื่อลูกค้า (Customer Name) : ▾	วันที่ตรวจสอบ (Date of Inspection) :	วันจดทะเบียน (Regis Date)
Galaxy Motor	Aug 4, 2023	Aug 27, 2019
หมายเลขเครื่องยนต์ (Engine No.) : ▾	หมายเลขตัวถัง [VIN] :	หมายเลขทะเบียน [No. Plate] :
YE91437	PLPGT7KL5JA30****	9กน3**
สภาพยาง (Week/Year) ▾	สีรถ (Color) :	ระยะการใช้งาน (Mileage) :
35/18	ดำ	39345

# Vehicle Inspection Report

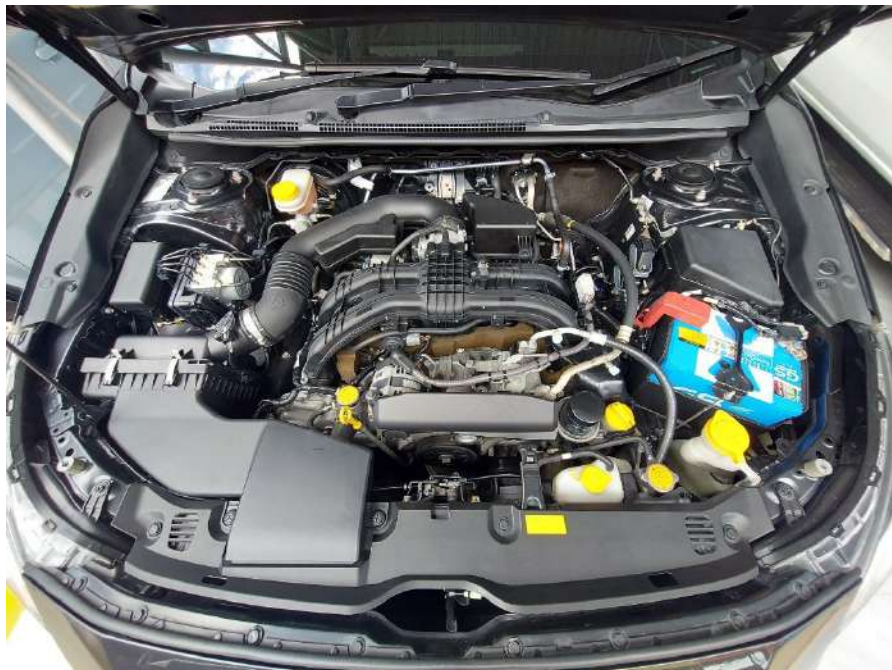
#### ภาพห้องเครื่อง

Voltage	13.01	V
Rating	560	CCA
Current	423	CCA
Internal resistance	6.61	mΩ
State of Charge	100	%
State of Health	57	%
Status	Caution

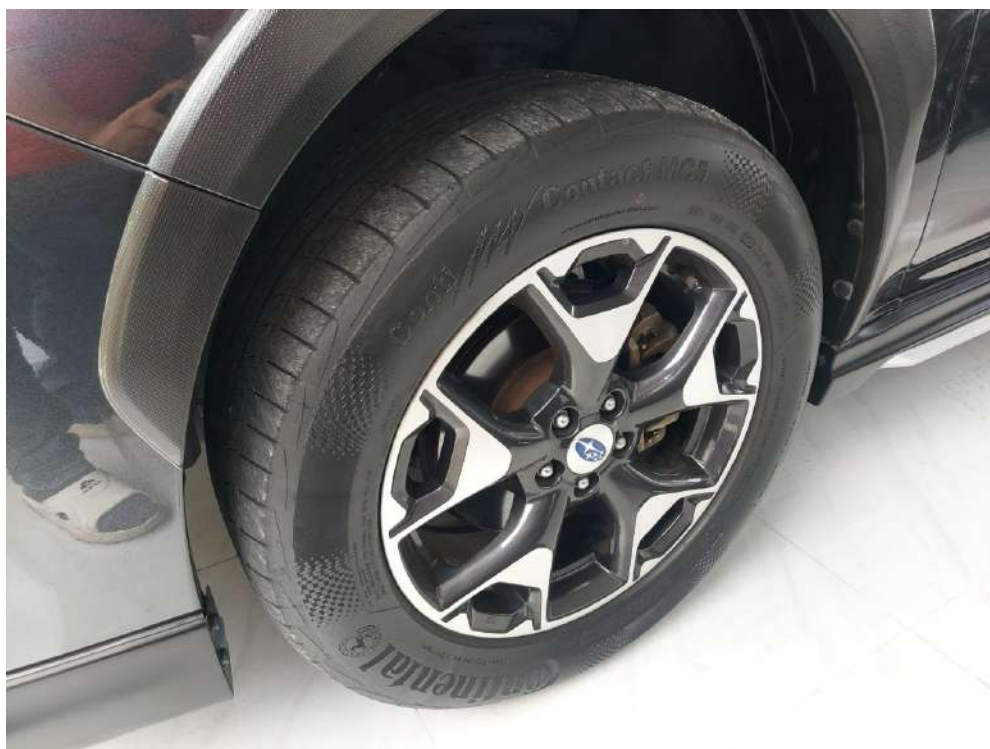
ขอบยาง ล้อ

พอใช้ (Fair)

35/18
