Vehicle Inspection Report

สรุปผลการตรวจสอบ (Inspection Summary)

ยี่ห้อ/รุ่น (Brand/Model): FORD FOCUS 2.0 AT	วันที่ตรวจสอบรถยนต์ (Date of Inspection): 6-11-61
หมายเลขตัวถัง (VIN): MPB2XXMXB2CD02599	เลขคำขอบริการ (Job No.) : I018/0191-012
หมายเลขเครื่องยนต์ (Engine No.): MGDB CD02599	Vehicle Picture:

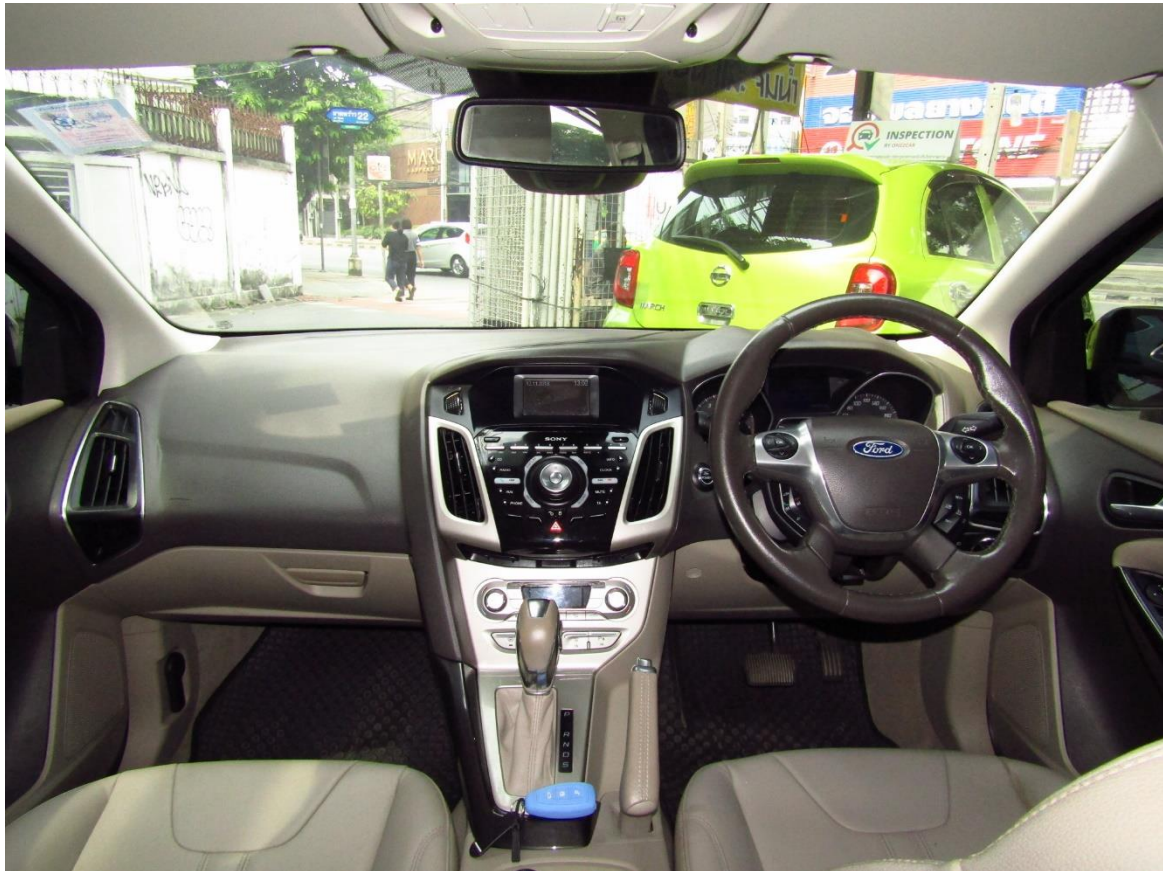
ภาพภายในด้านหน้า หลัง และ จุดบกพร่อง - Interior Visual Details (Front, Rear and/or Defect):

หน้าปัดและมาตรวัด ปกติ หรือ มีไฟ โชว์หรือไม่ Dash Warning Lights & Gauges	ไม่มี
 	การวินิจฉัยผ่านทาง OBD On-Board Diagnostics (OBD)	ปกติ
 	ไฟส่องสว่าง All Lights	ปกติ

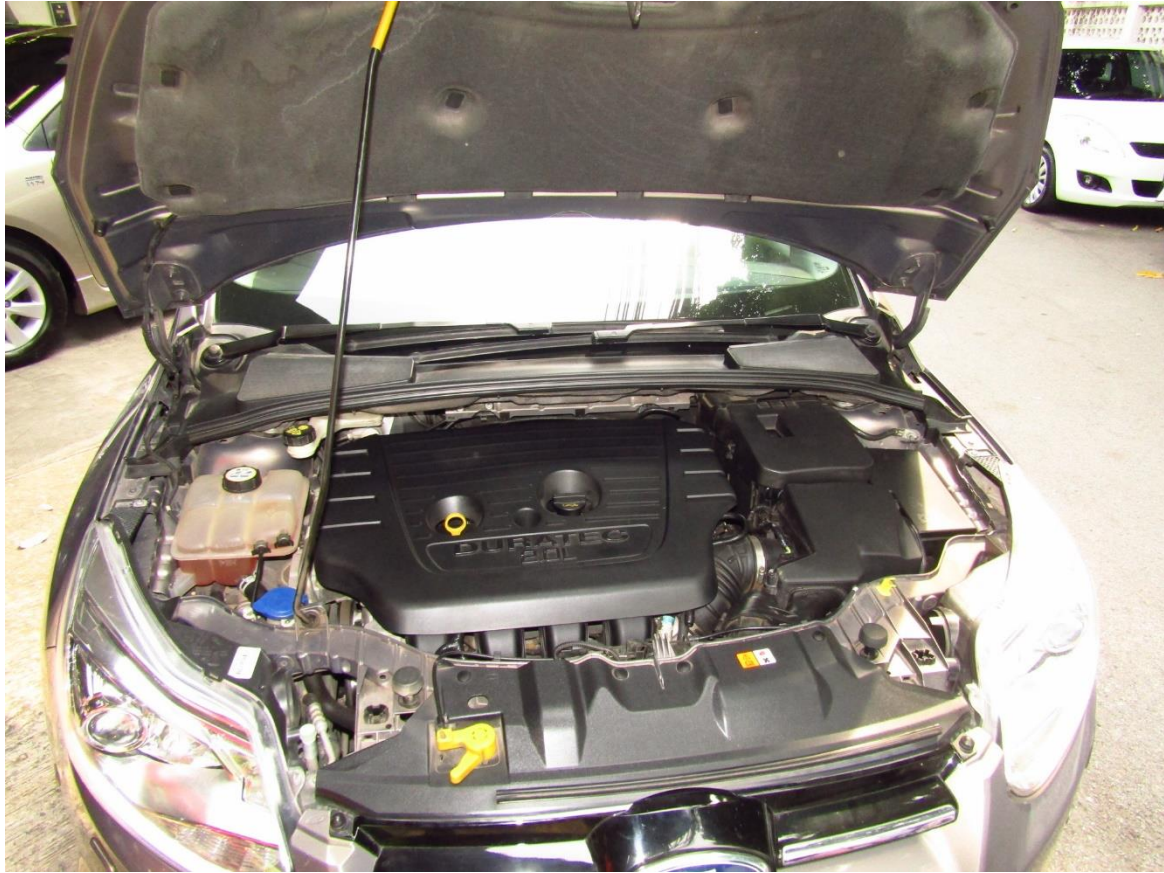
ภาพห้องเครื่อง - Engine Bay Visual Details:

เครื่องยนต์ไม่พบการรั่วซึม No any leak on engine	ใช่

การทดสอบ แบตเตอรี่ Battery Test	<table border="1"> <thead> <tr> <th colspan="2">Battery Test</th> </tr> </thead> <tbody> <tr> <td>Voltage</td> <td>12.48 V</td> </tr> <tr> <td>Rating</td> <td>680 CCA</td> </tr> <tr> <td>Current</td> <td>707 CCA</td> </tr> <tr> <td>Internal resistance</td> <td>3.82 mΩ</td> </tr> <tr> <td>State of Charge</td> <td>68 %</td> </tr> <tr> <td>State of Health</td> <td>96 %</td> </tr> <tr> <td>Status</td> <td>Great</td> </tr> <tr> <td>Test Date</td> <td>13.11.61</td> </tr> </tbody> </table>	Battery Test		Voltage	12.48 V	Rating	680 CCA	Current	707 CCA	Internal resistance	3.82 mΩ	State of Charge	68 %	State of Health	96 %	Status	Great	Test Date	13.11.61	<table border="1"> <thead> <tr> <th colspan="2">Charging System Test at 2000 rpm</th> </tr> </thead> <tbody> <tr> <td>Voltage</td> <td>13.86 V</td> </tr> <tr> <td>Status</td> <td>Normal</td> </tr> <tr> <th colspan="2">Start System Test</th> </tr> <tr> <td>Start Voltage</td> <td>9.74 V</td> </tr> <tr> <td>Status</td> <td>Normal</td> </tr> <tr> <th colspan="2">Max. Load Test at 2000 rpm</th> </tr> <tr> <td>Max. Load Voltage</td> <td>13.92 V</td> </tr> <tr> <td>Status</td> <td>Normal</td> </tr> </tbody> </table>	Charging System Test at 2000 rpm		Voltage	13.86 V	Status	Normal	Start System Test		Start Voltage	9.74 V	Status	Normal	Max. Load Test at 2000 rpm		Max. Load Voltage	13.92 V	Status	Normal

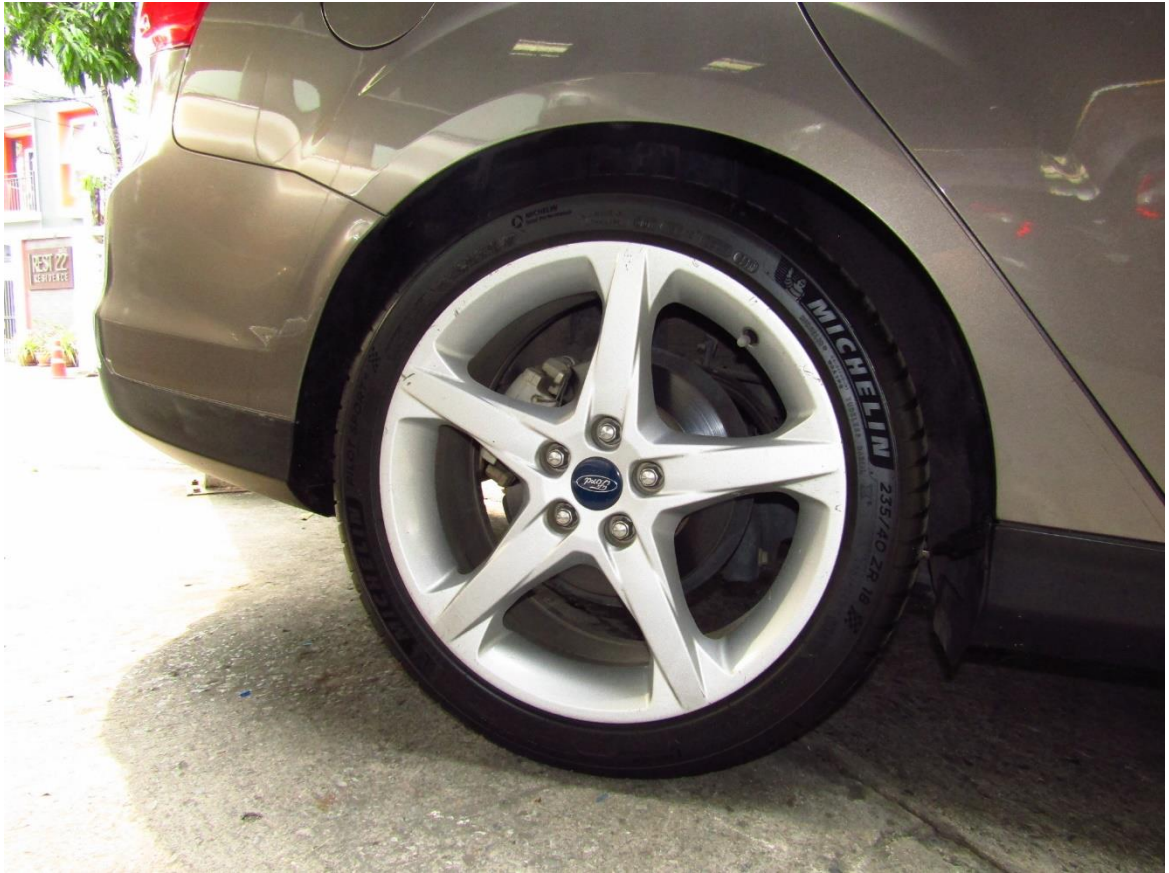
ภาพโดยรวมของยาง ล้อ และ เบรค - Tyres, Wheels & Brakes Visual Details:

ผ้าดิสเบรค (หน้า/หลัง) Brake Pads (Front/Rear)	สภาพตามอายุการใช้งาน
 	จานดิสเบรค Brake Discs (Front/Rear)	ควรเจียจานเบรคครั้งต่อไปที่เปลี่ยนผ้าเบรค
