เลขคำขอบริการ (Job No.) :: ... (1) ▾

Volvo V40 2.0 T4

May 17, 2024

Vehicle Inspection Report

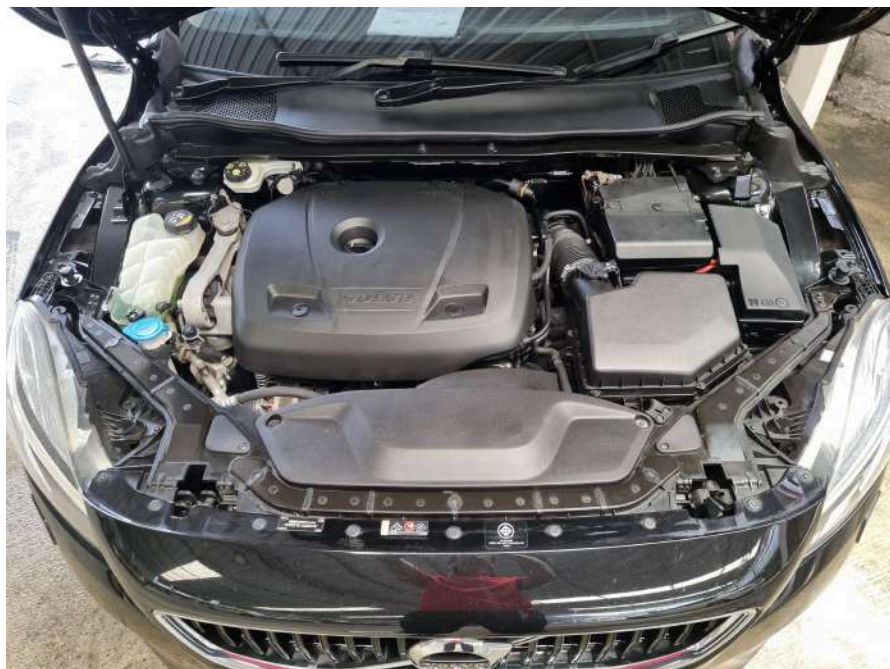
ภาพห้องเครื่อง

Voltage	12.27	V
Rating	705	CCA
Current	539	CCA
Internal resistance	5.02	mΩ
State of Charge	47	%
State of Health	56	%
Status	CAUTION

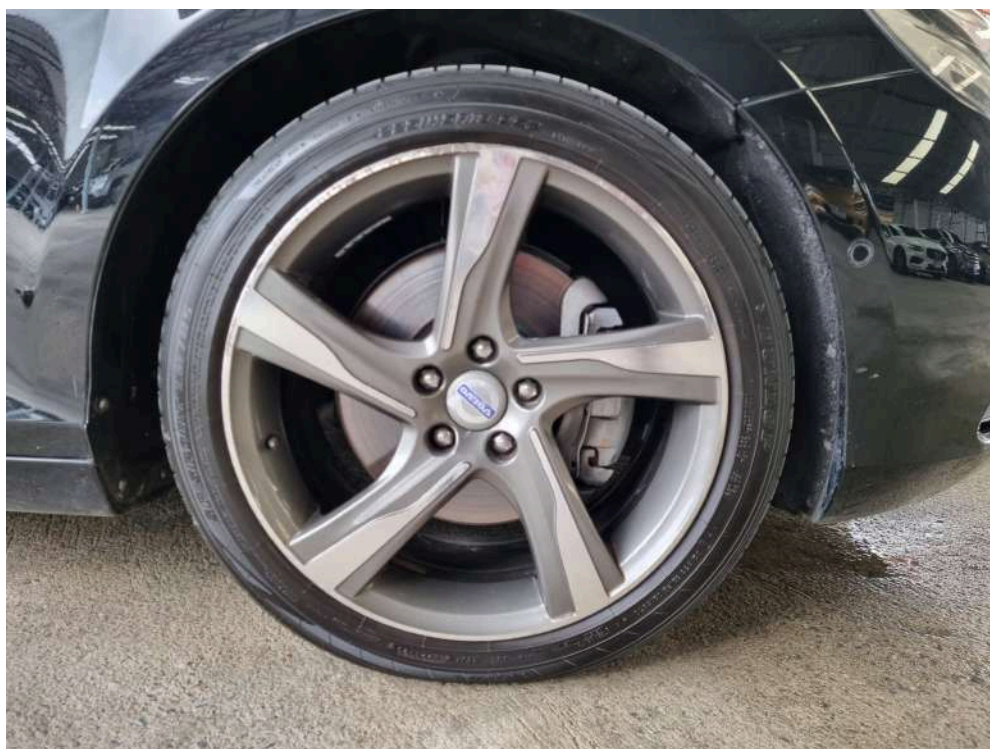
ขอบยาง ล้อ

11/23

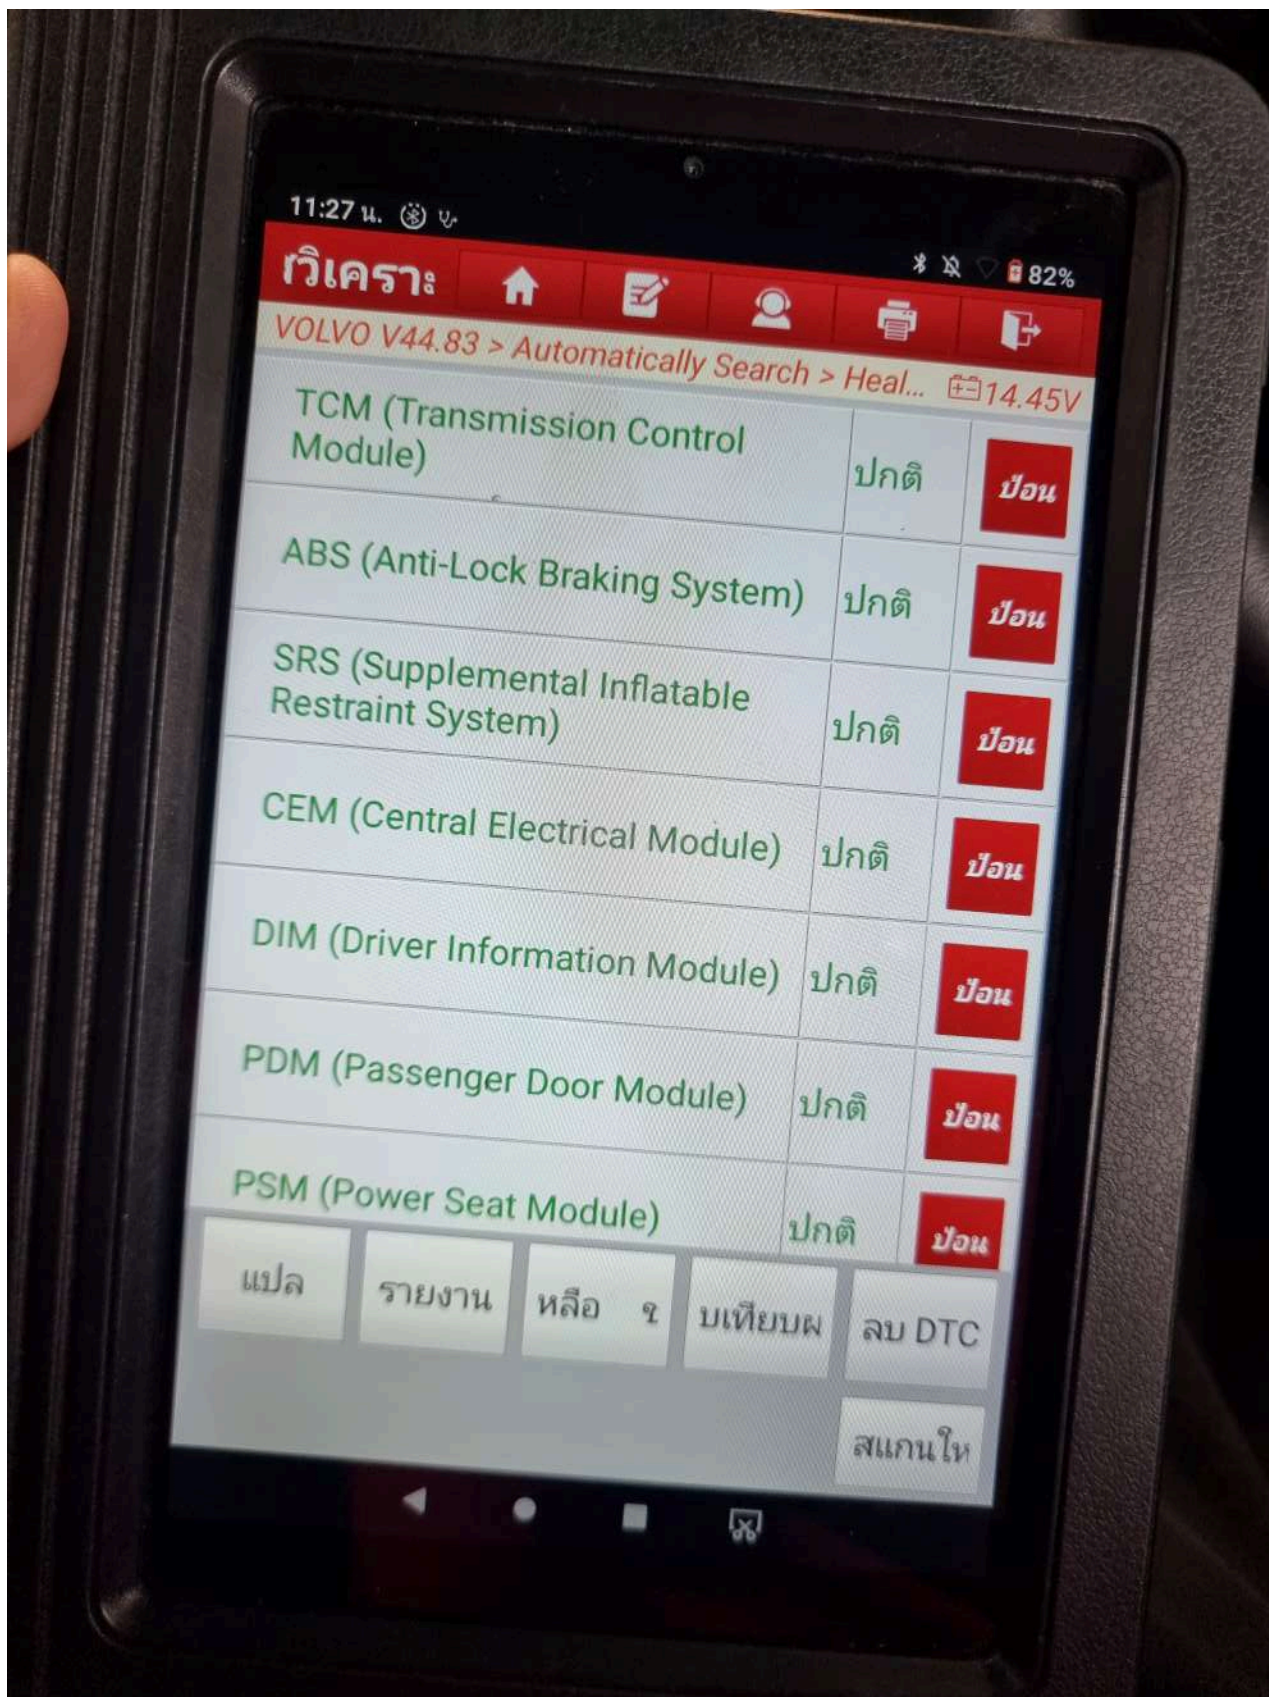
ภาพ OBD

2.17 ตรวจจับพฤติกรรมการขับขี่, ความเร็ว และเครื่องยนต์
OBD II On-Board Diagnostics (OBD)

ดี (Good)
