Vehicle Inspection Report

ยี่ห้อ/รุ่น (Make/Model): BENZ C200 CGI	วันที่ตรวจสอบรถยนต์ (Date of Inspection): 6.11.60
เลขตัวถัง (VIN): WDD204048 6L 053145	เลขคำขอบริการ (Job No.) : I017/088-006
เลขเครื่องยนต์ (Engine No.): 271860 30 341036	Vehicle Picture:

ปีผลิต (Build Date): 2012	
สี (Color): ดำ	
เลขไมล์ (Mileage): 75949	
เลขทะเบียน (No. Plate): ชม 3468	
ทะเบียนหมดอายุ (Registration Expiry): 20 มี.ค 61	
ชื่อลูกค้า Customer Name: แมคคอย	
ที่อยู่ (Address):	
โทรศัพท์ (Tel):	
สถานที่ตรวจสอบรถ (Inspection Place): แมคคอย

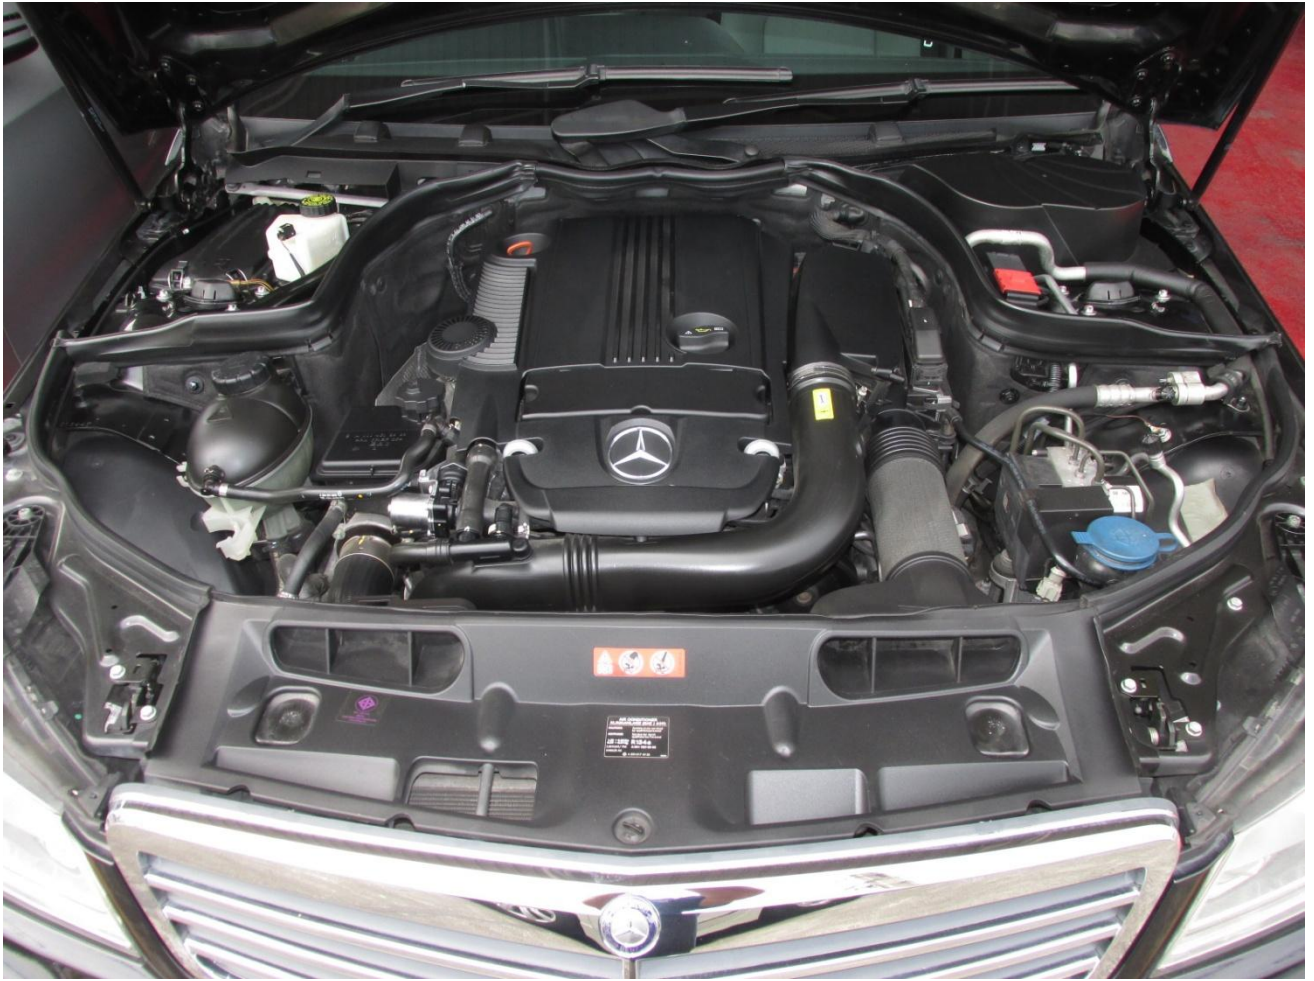
ภาพห้องเครื่อง - Engine Bay Visual Details

หม้อน้ำ และฝาหม้อน้ำ Radiator & Cap	สภาพดีตามอายุการใช้งาน																																					
	รอก และสายพาน Drive Belt & Pulleys	สภาพดีตามอายุการใช้งาน																																					
	หม้อลมเบรก Brake Booster	สภาพดีตามอายุการใช้งาน																																					
	แม่ปั้มเบรก Master Cylinder Pressure	สภาพดีตามอายุการใช้งาน																																					
	แบตเตอรี่ไม่รั่ว และ ชุดยึด ไม่มีสนิม No any leak on battery and no corrosion on battery support bracket	สภาพดีตามอายุการใช้งาน																																					
	การทดสอบ แบตเตอรี่ Battery Test Note: If state of charge is lower than 80%, battery need to fully recharge before used. (ถ้า state of charge ต่ำกว่า 80% ควรทำการชาร์ต แบตเตอรี่ให้เต็มก่อนใช้งาน)	<table border="1"> <thead> <tr> <th colspan="2">Battery Test</th> </tr> </thead> <tbody> <tr> <td>Voltage</td> <td>12.10 V</td> </tr> <tr> <td>Rating</td> <td>810 CCA</td> </tr> <tr> <td>Current</td> <td>932 CCA</td> </tr> <tr> <td>Internal resistance</td> <td>2.90 mΩ</td> </tr> <tr> <td>State of Charge</td> <td>30 %</td> </tr> <tr> <td>State of Health</td> <td>100 %</td> </tr> <tr> <td>Status</td> <td>Great</td> </tr> <tr> <td>Test Date</td> <td>6.11.60</td> </tr> </tbody> </table>	Battery Test		Voltage	12.10 V	Rating	810 CCA	Current	932 CCA	Internal resistance	2.90 mΩ	State of Charge	30 %	State of Health	100 %	Status	Great	Test Date	6.11.60	<table border="1"> <thead> <tr> <th colspan="2">Charging System Test at 2000 rpm</th> </tr> </thead> <tbody> <tr> <td>Voltage</td> <td>14.83 V</td> </tr> <tr> <td>Status</td> <td>Normal</td> </tr> <tr> <th colspan="2">Start System Test</th> </tr> <tr> <td>Start Voltage</td> <td>10.80 V</td> </tr> <tr> <td>Status</td> <td>Normal</td> </tr> <tr> <th colspan="2">Max. Load Test at 2000 rpm</th> </tr> <tr> <td>Max. Load Voltage</td> <td>12.78 V</td> </tr> <tr> <td>Status</td> <td>Too low</td> </tr> </tbody> </table>	Charging System Test at 2000 rpm		Voltage	14.83 V	Status	Normal	Start System Test		Start Voltage	10.80 V	Status	Normal	Max. Load Test at 2000 rpm		Max. Load Voltage	12.78 V	Status	Too low

Battery Test																																							
Voltage	12.10 V																																						
Rating	810 CCA																																						
Current	932 CCA																																						
Internal resistance	2.90 mΩ																																						
State of Charge	30 %																																						
State of Health	100 %																																						
Status	Great																																						
Test Date	6.11.60																																						
Charging System Test at 2000 rpm																																							
Voltage	14.83 V																																						
Status	Normal																																						
Start System Test																																							
Start Voltage	10.80 V																																						
Status	Normal																																						
Max. Load Test at 2000 rpm

Max. Load Voltage	12.78 V																																						
Status	Too low

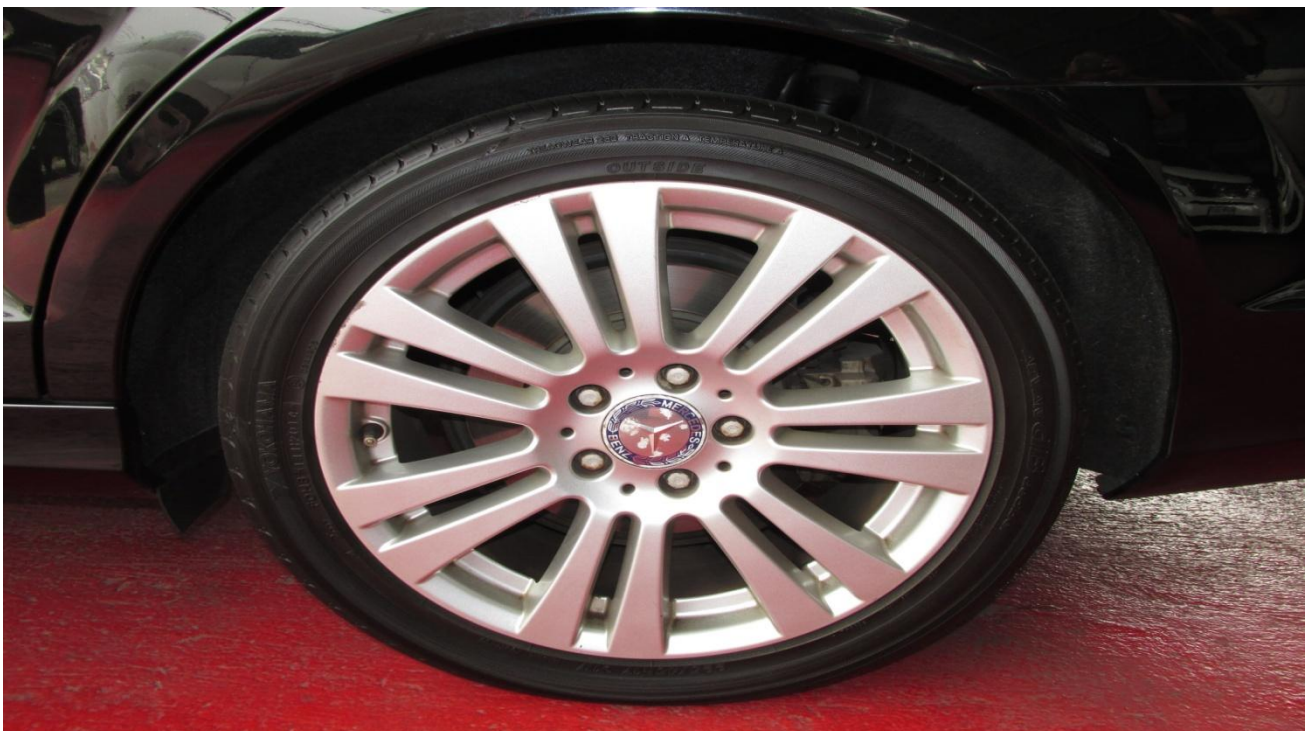
ภาพโดยรวมของยาง ล้อ และ เบรค - Tyres, Wheels & Brakes Visual Details:

สภาพยางรถยนต์, เดือน/ปี ผลิต Tyres Appearance, Year	ปียางผลิต 2014 ยางสภาพพอใช้ ควรเปลี่ยนยางใหม่

จานเบรค Brake Discs (Front/Rear)	ควรเจียจานเบรคครั้งต่อไปที่เปลี่ยนผ้าเบรค
