Vehicle Inspection Report

ยี่ห้อ/รุ่น (Brand/Model): BENZ C220 CGI BE	วันที่ตรวจสอบรถยนต์ (Date of Inspection): 17.8.61
หมายเลขตัวถัง (VIN): WDD204048 6L053145	เลขคำขอบริการ (Job No.): I018/149-002
หมายเลขเครื่องยนต์ (Engine No.): 27186030341036	Vehicle Picture:  
ปีที่ผลิต (Build Date): 2012	
สีรถ (Color): ดำ	
ระยะการใช้งาน (Mileage): 75,981 ก.ม.	
หมายเลขทะเบียน (No. Plate): ขณ 3466	
วันครบกำหนดชำระภาษี (Registration Expiry): 20 มี.ค.62	
ชื่อลูกค้า (Customer Name): MC COY AUTO	
ที่อยู่ (Address):	
โทรศัพท์ (Tel):	
สถานที่ตรวจสอบรถ (Inspection Place): MC COY AUTO

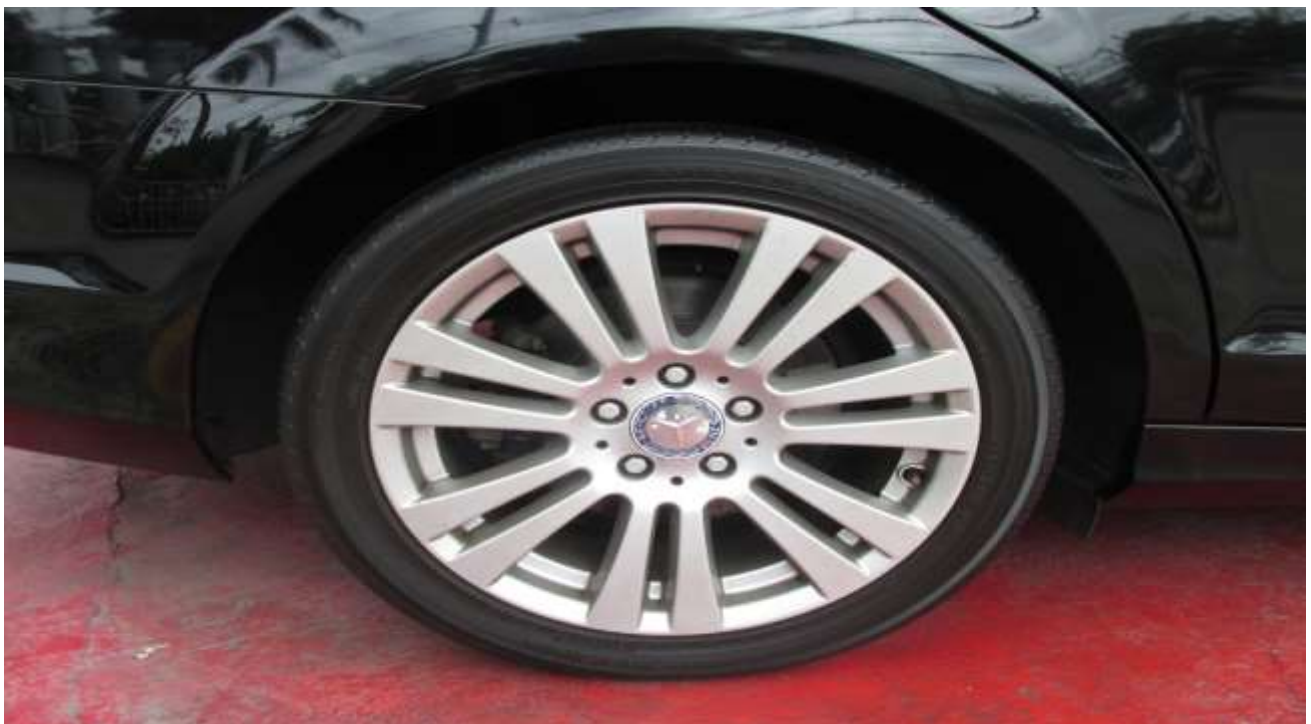
ภาพโดยรวมของยาง ล้อ และ เบรค - Tyres, Wheels & Brakes Visual Details:

สภาพยางรถยนต์, สัปดาห์/ปี ผลิต Tyres Appearance, Year	2114 แนะนำเปลี่ยนใหม่
 	สภาพล้อ,ฝาครอบล้อ Wheel Rims Appearance	สภาพดีตามอายุการใช้งาน
 	ล้อ และยางอะไหล่ Spare Tyre & Rim	สภาพดีตามอายุการใช้งาน
 	คาลิปเปอร์เบรค และท่อน้ำมัน Brake Hose Callipers & Pipes	สภาพปกติไม่พบการรั่วซึม
 	ผ้าดิสเบรค (หน้า/หลัง) Brake Pads (Front/Rear)	สภาพดีตามอายุการใช้งาน
 	จานดิสเบรค(หน้า/หลัง) Brake Discs (Front/Rear)	ควรเจียจานเบรคครั้งต่อไปที่เปลี่ยนผ้าเบรค
 	ดรัมเบรคล้อหลัง Brakes and Drums any No Leakage	N/A
 	การทำงานของเบรคมือ Park Brake function	ระยะการทำงานปกติ
 	คำแนะนำอื่นๆ Other	N/A
