Vehicle Inspection Report

สรุปผลการตรวจสภาพรถ (Inspection Summary)

ยี่ห้อ/รุ่น (Brand/Model) : ▾	วันที่ตรวจสอบรถยนต์ (Date of Inspection) :	เลขคำขอบริการ (Job No.) : ▾
Infiniti FX 3.0 FX30d 4WD	Jul 5, 2022	1022/0072-9
หมายเลขเครื่องยนต์ (Engine No.) : ▾	หมายเลขตัวถัง [VIN] :	Car Grade : ▾
V9XB005121	JN1TDNS51U048****	A
ปีที่ผลิต (Build Date) : ▾	สีรถ (Color) :	สภาพยาง (Week/Year) ▾
2013	ขาว	ยางสภาพดี ปี 21/21
ระยะการใช้งาน (Mileage) : ▾	หมายเลขทะเบียน [No. Plate] :	
88744	ฉช 34**	
ชื่อลูกค้า (Customer Name) : ▾	วันครบกำหนดชำระภาษี (Registration Expiry) :	
รถเศรษฐี

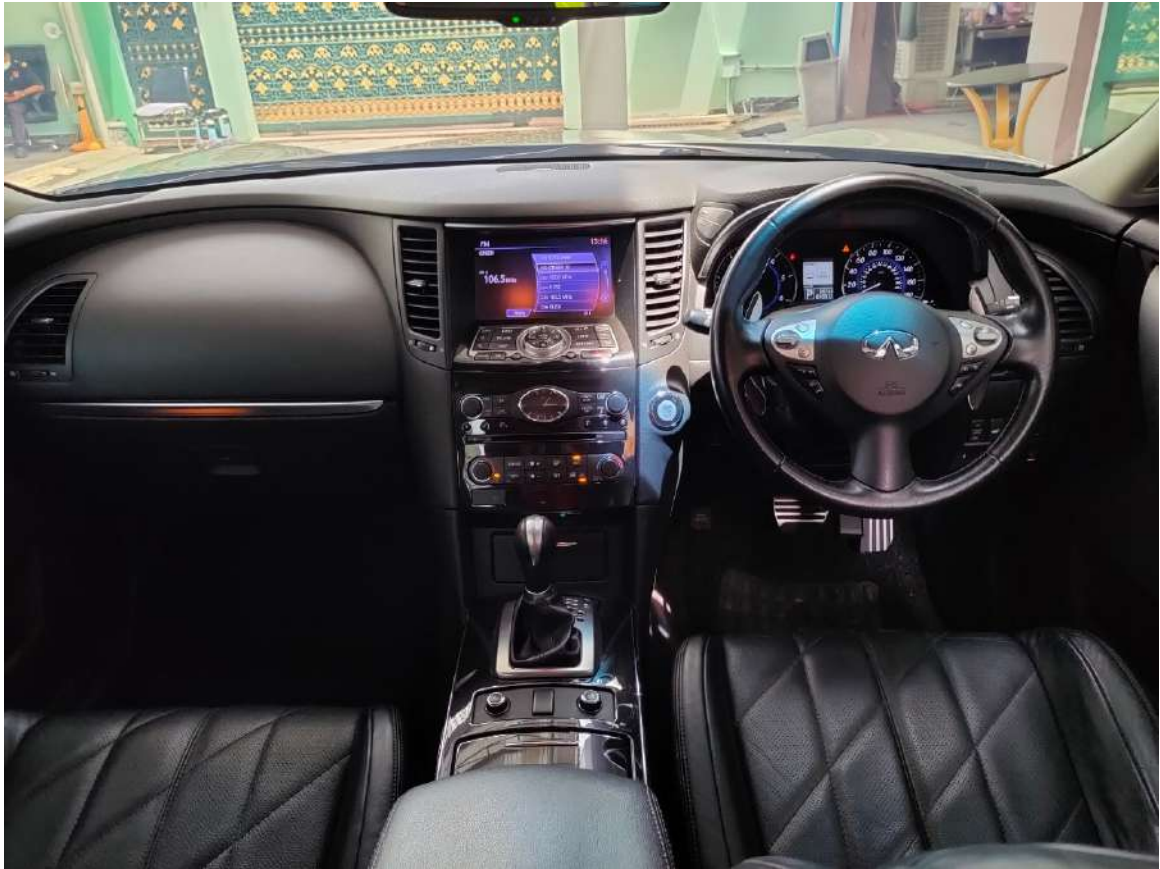
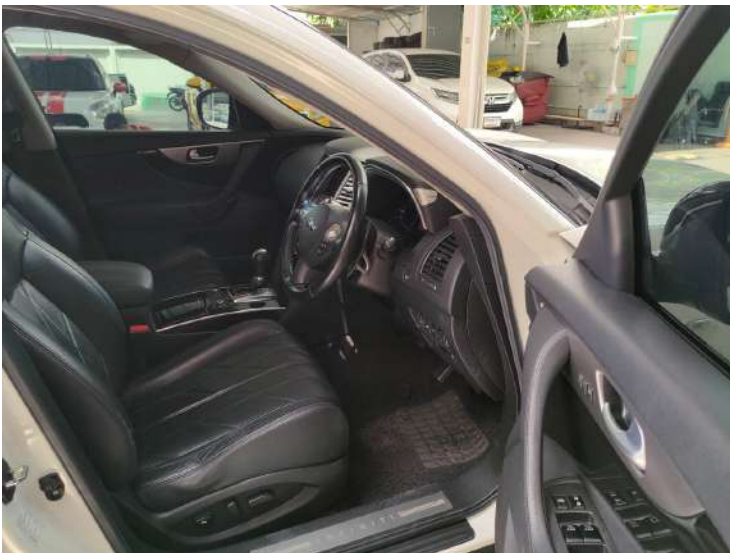
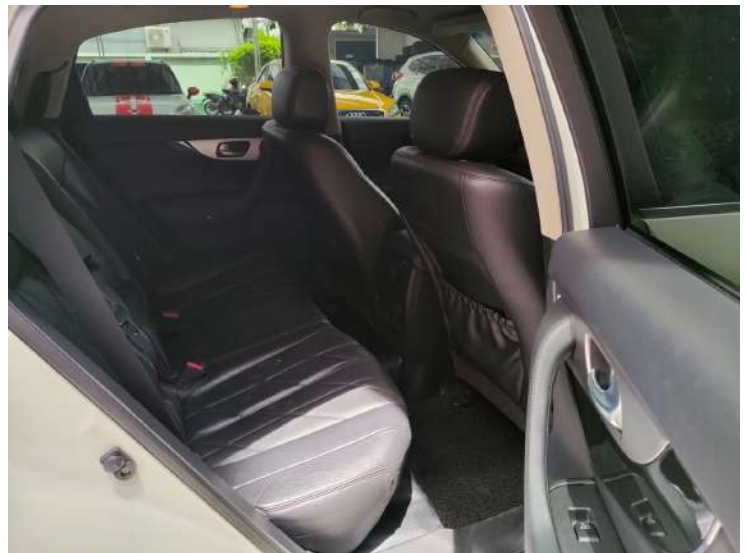
ภาพภายใน

ภายในสภาพดี ไม่เคยจมน้ำ และไฟไหม้

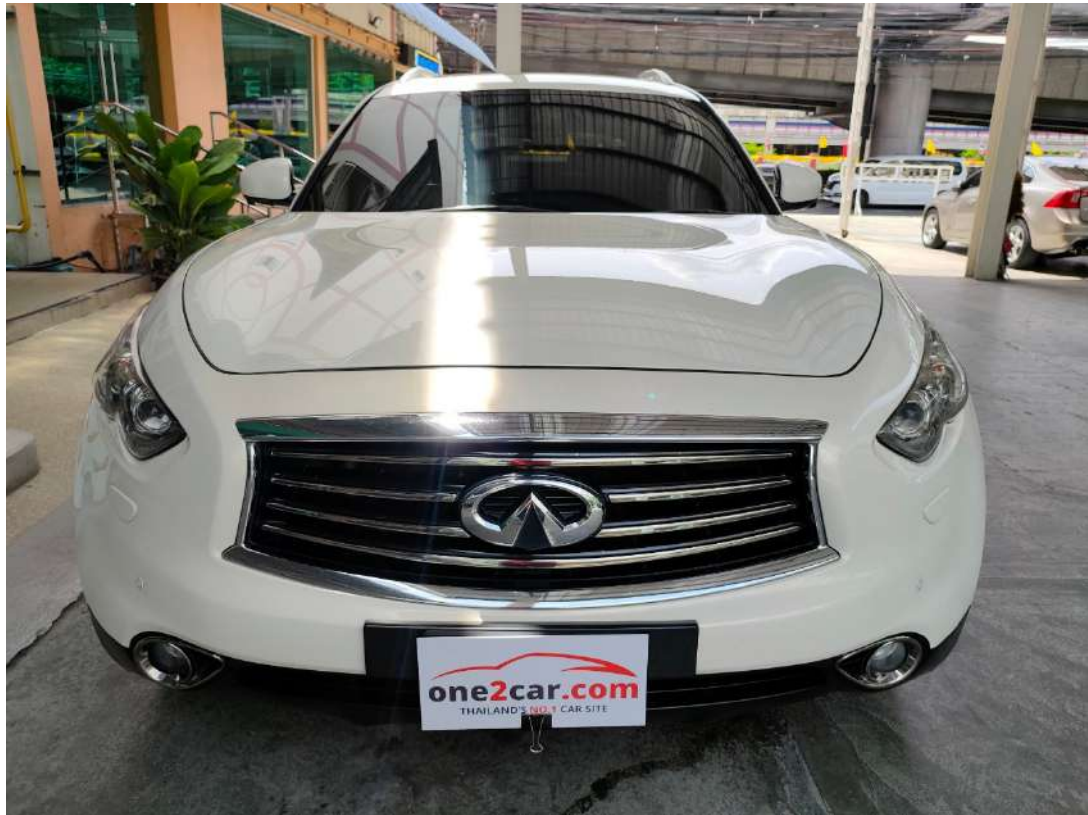
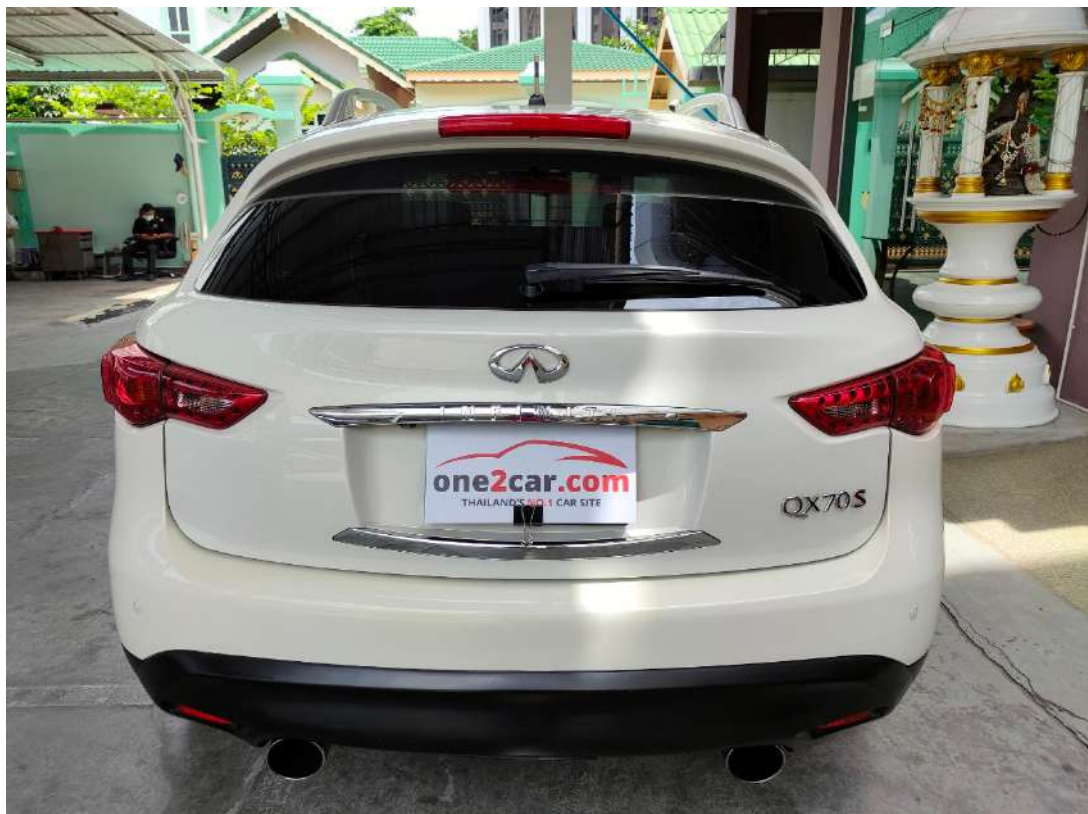
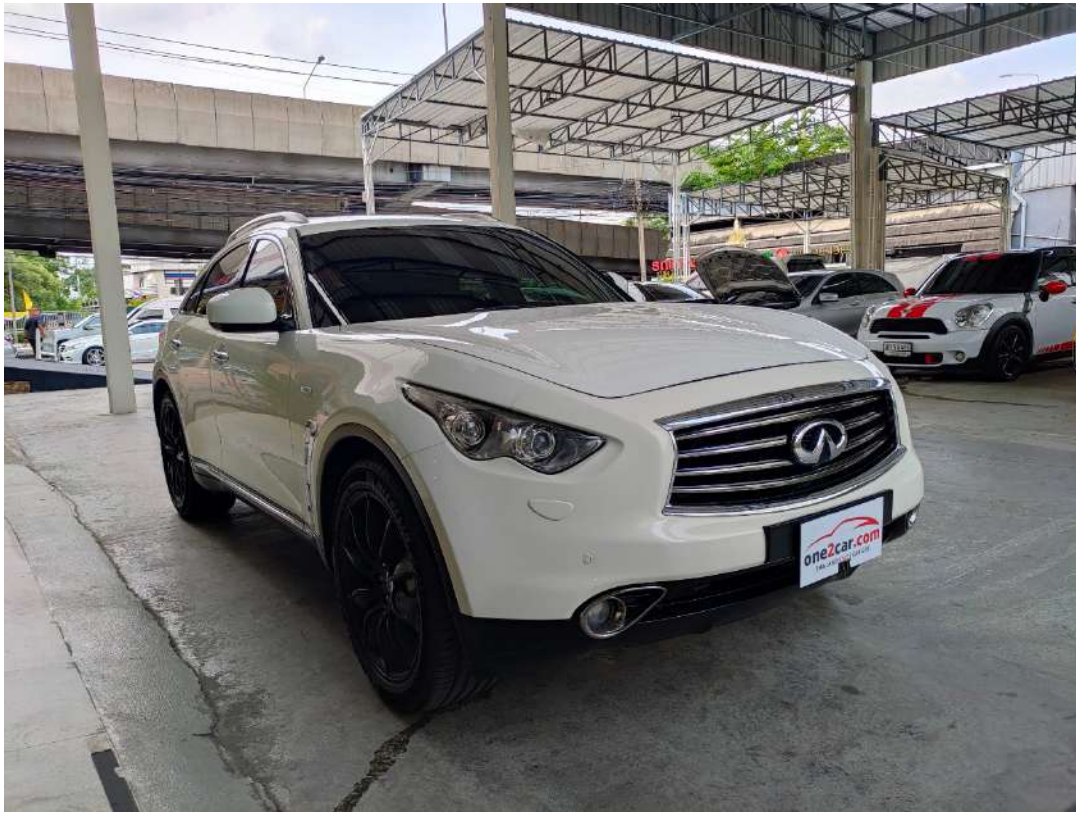
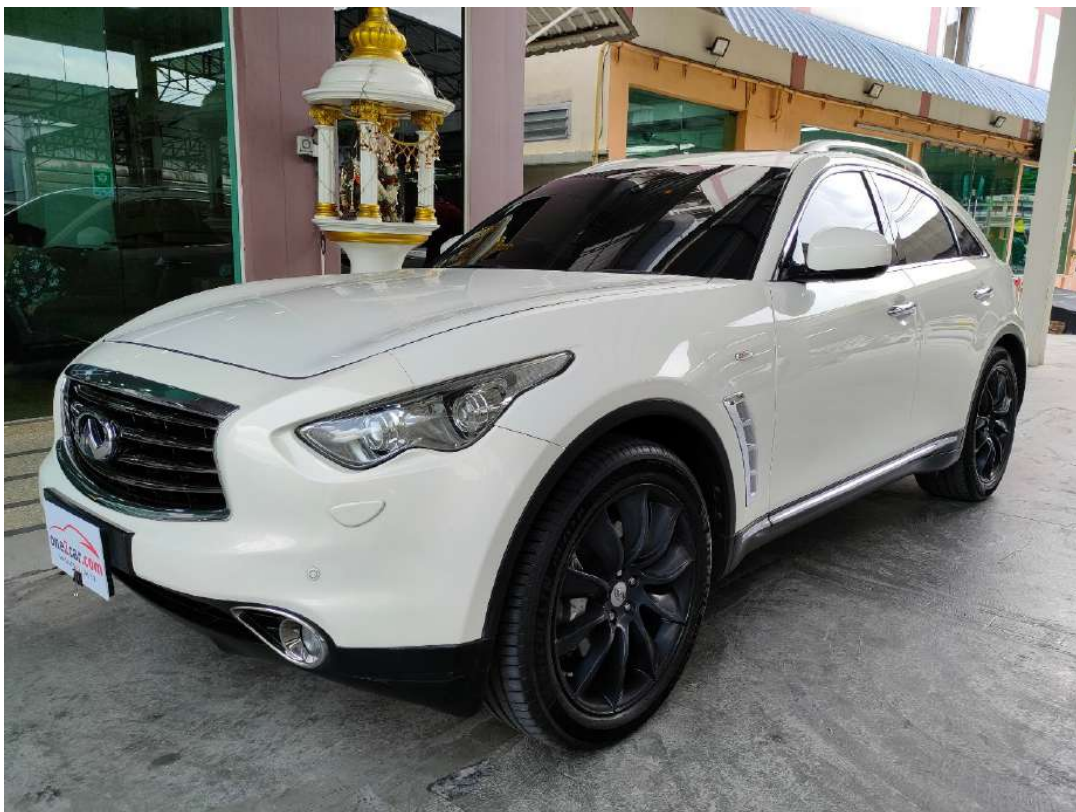
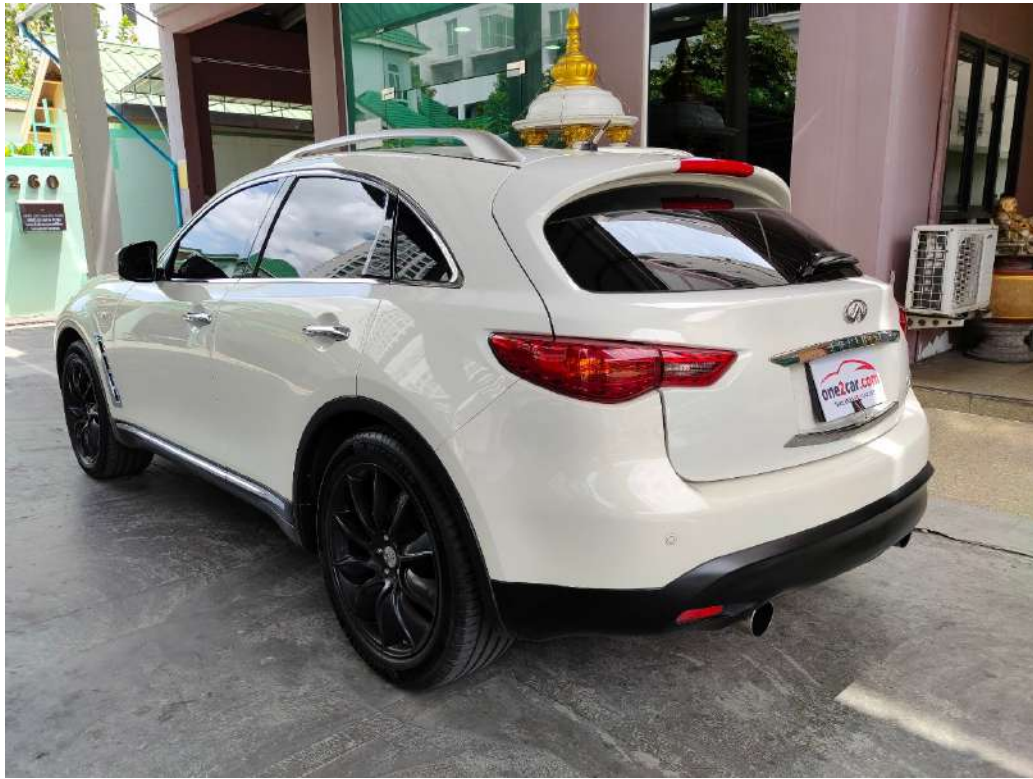
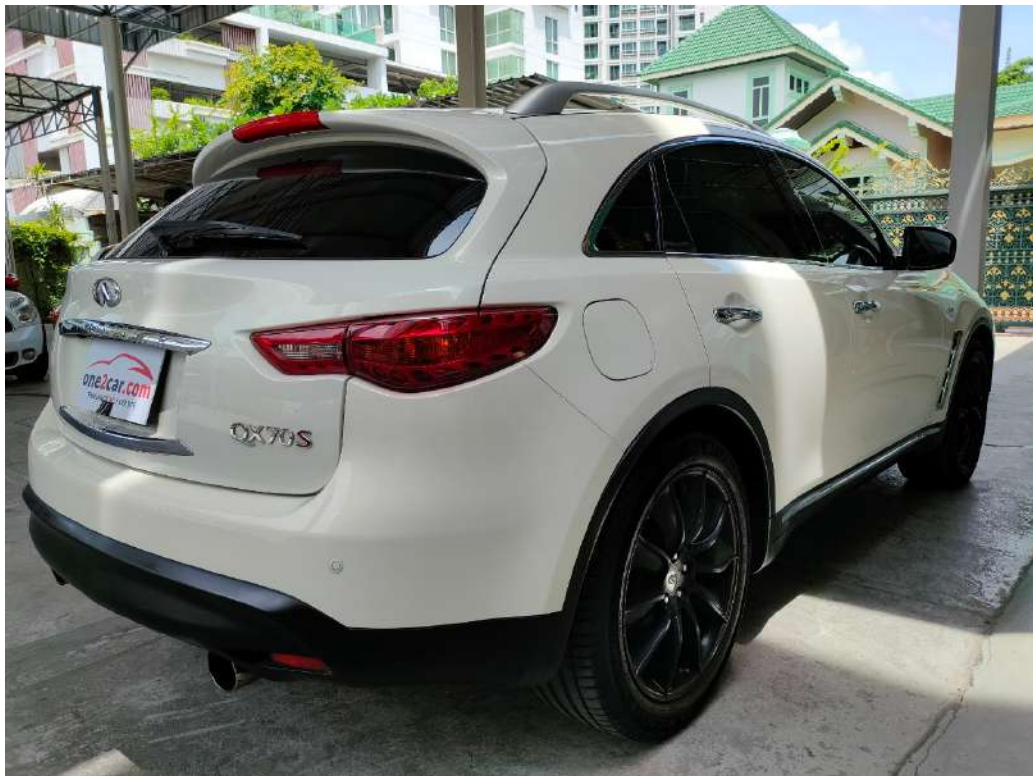
ภาพภายนอก

รถสภาพดี ไม่เคยจมน้ำ และไฟไหม้

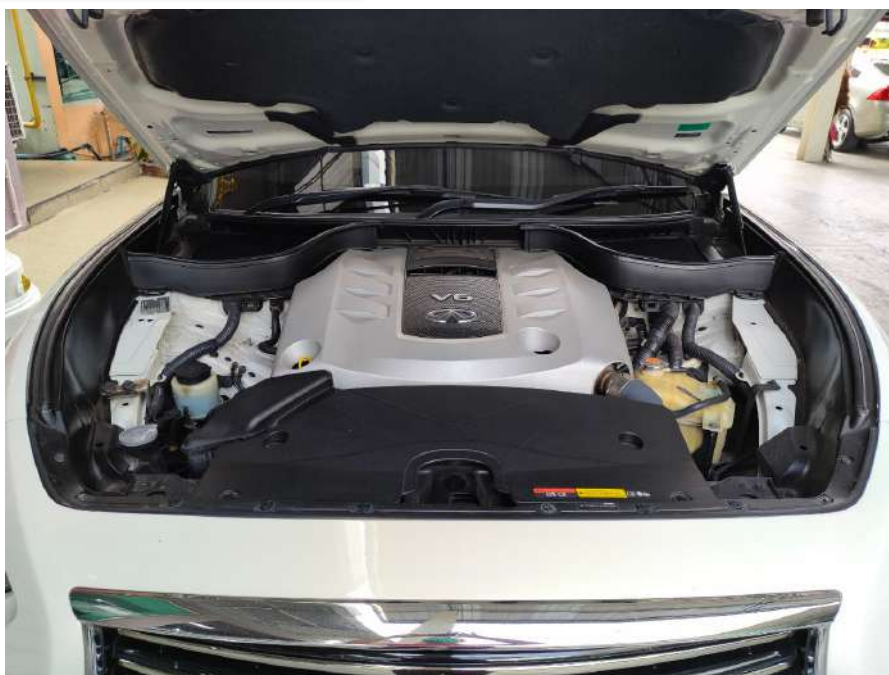
ภาพห้องเครื่อง

รถสภาพดี โครงสร้างไม่เคยมีอุบัติเหตุ ไม่เคยจมน้ำ และไฟไหม้

Voltage	12.41	V
Rating	650	CCA
Current	818	CCA
Internal resistance	4.42	mΩ
State of Charge	76	%
State of Health	100	%
Status	GREAT

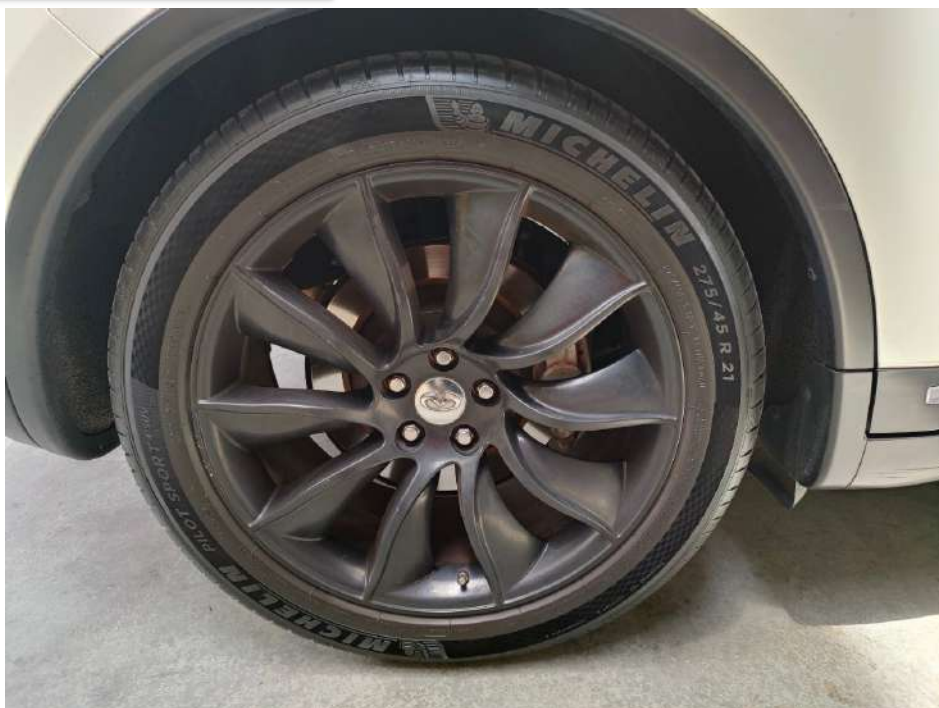
ขอบยาง ล้อ

ยางสภาพดี ปี 21/21
