Vehicle Inspection Report

สรุปผลการตรวจสอบ (Inspection Summary)

| ยี่ห้อ/รุ่น (Brand/Model): HONDA JAZZ | วันที่ตรวจสอบรถยนต์ (Date of Inspection): 12.07.61 |
| หมายเลขตัวถัง (VIN): MRHGK5860FP108816 | เลขคำขอบริการ (Job No.): IO18/089-025 |

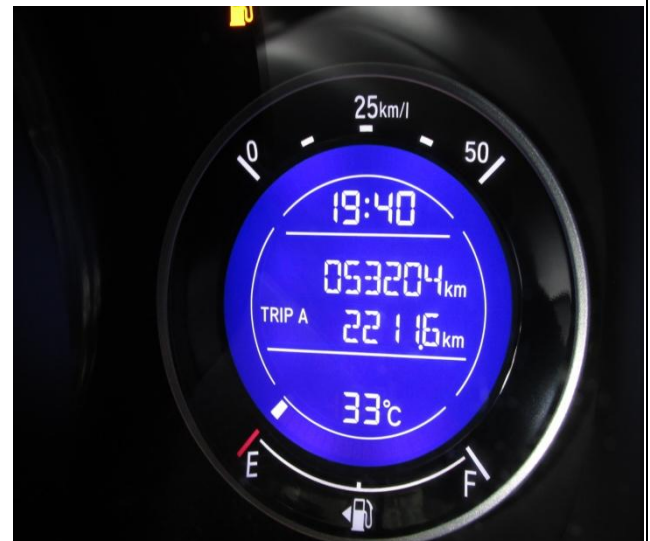
รูปเลขไมล์ (Mileage Picture):

| ระยะการใช้งาน (Mileage): 53,204 ก.ม. | |

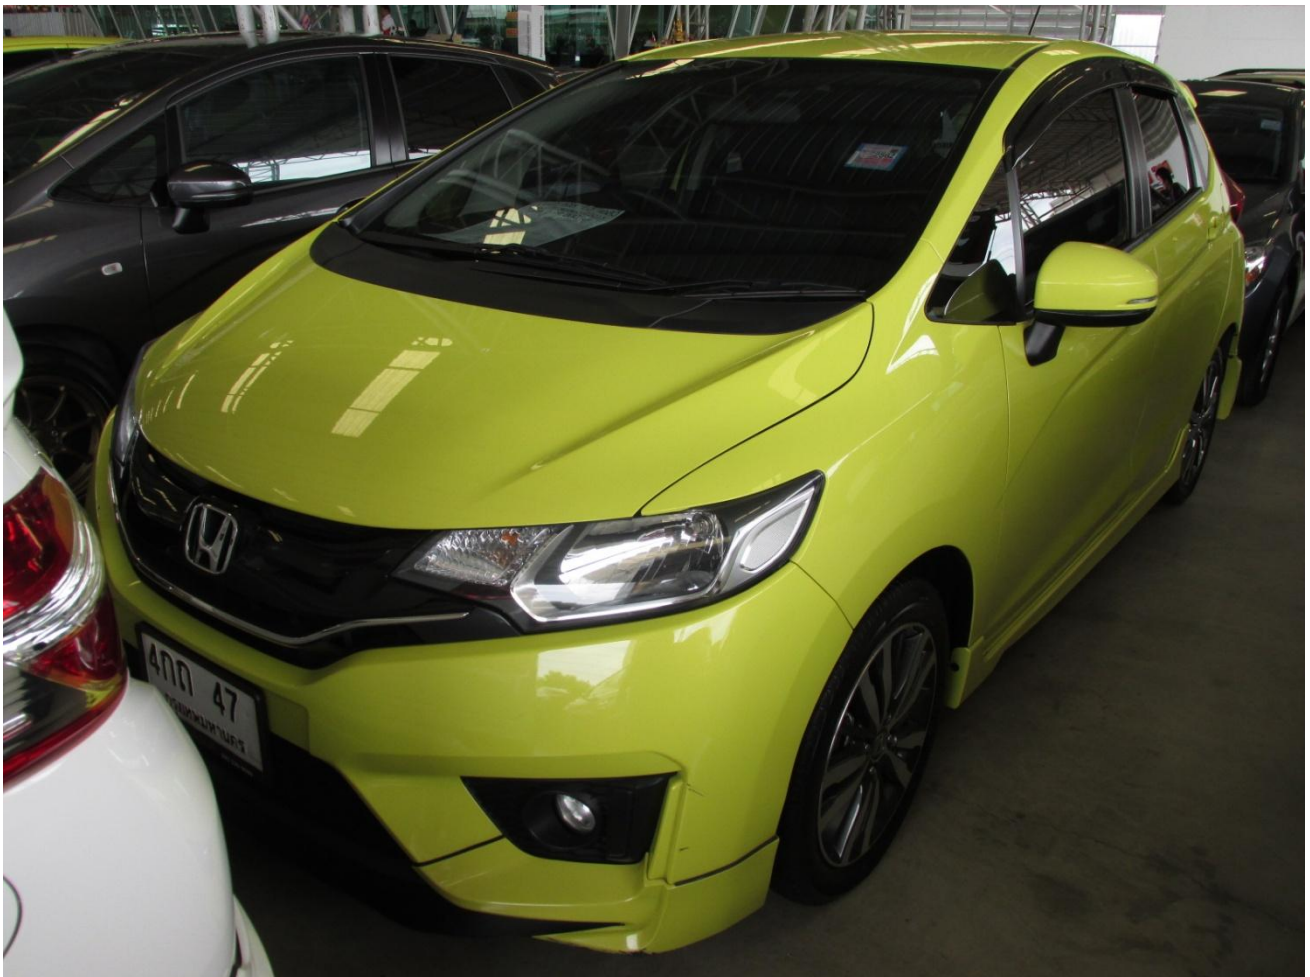
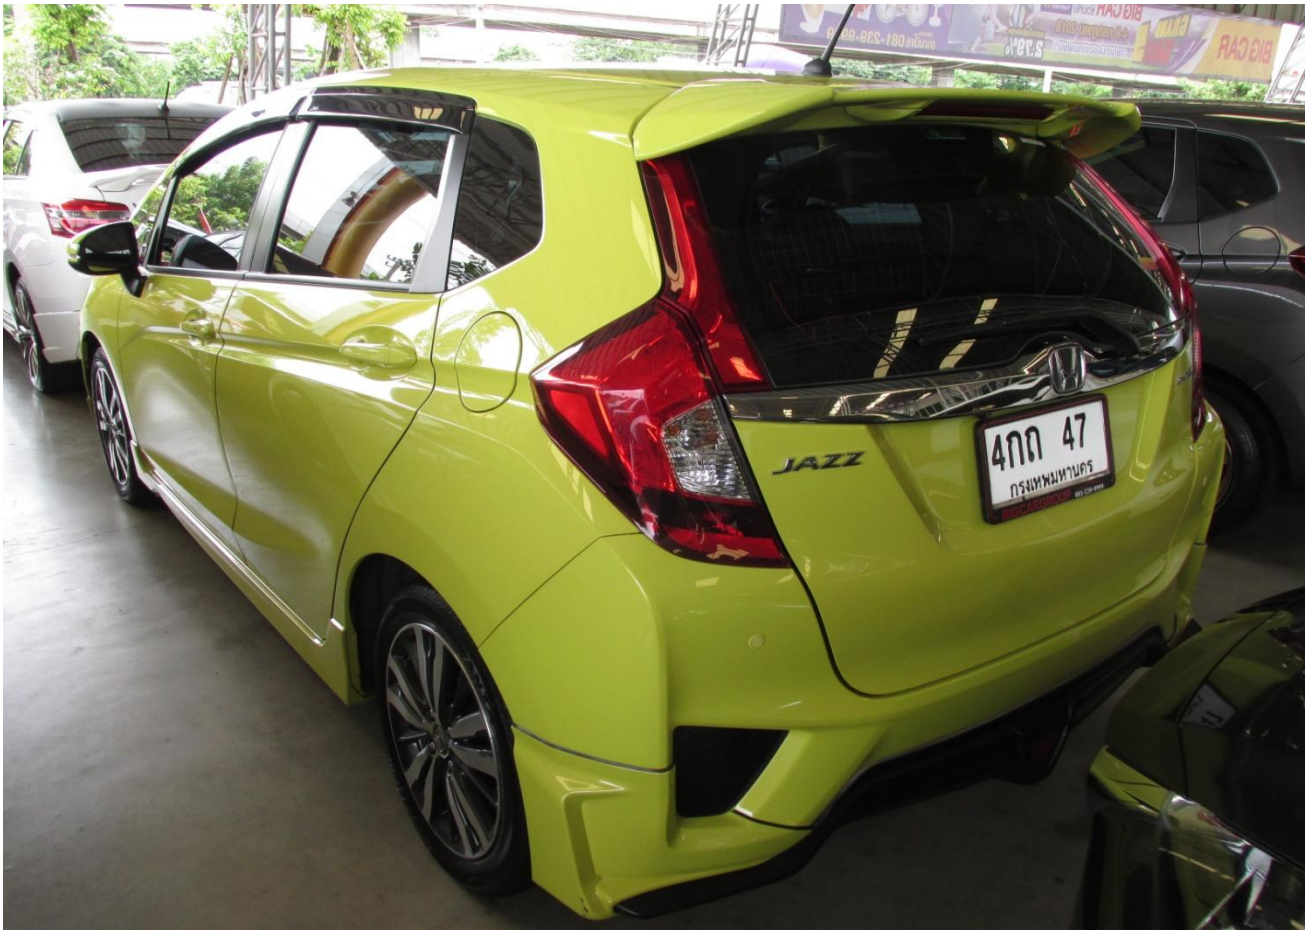
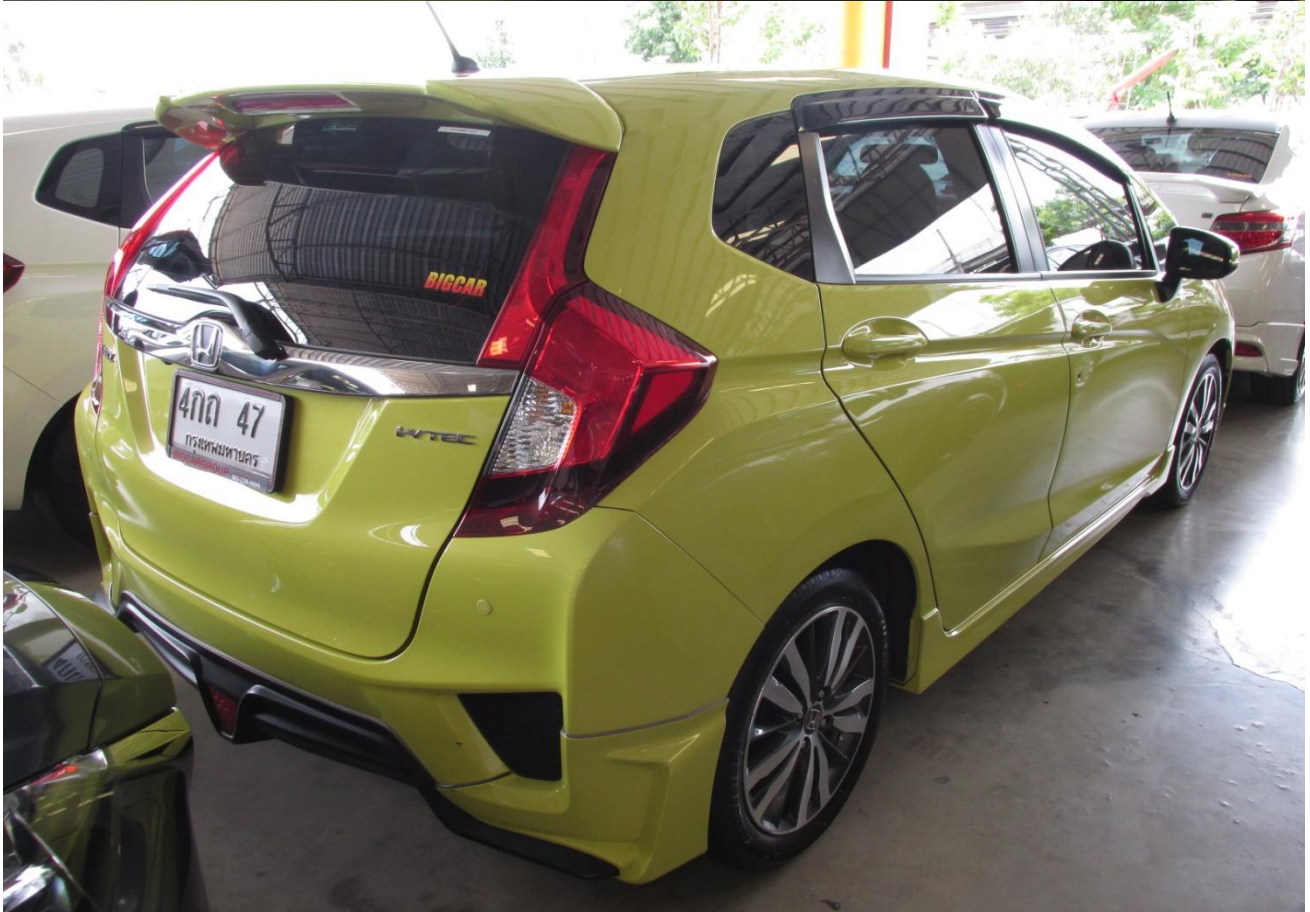
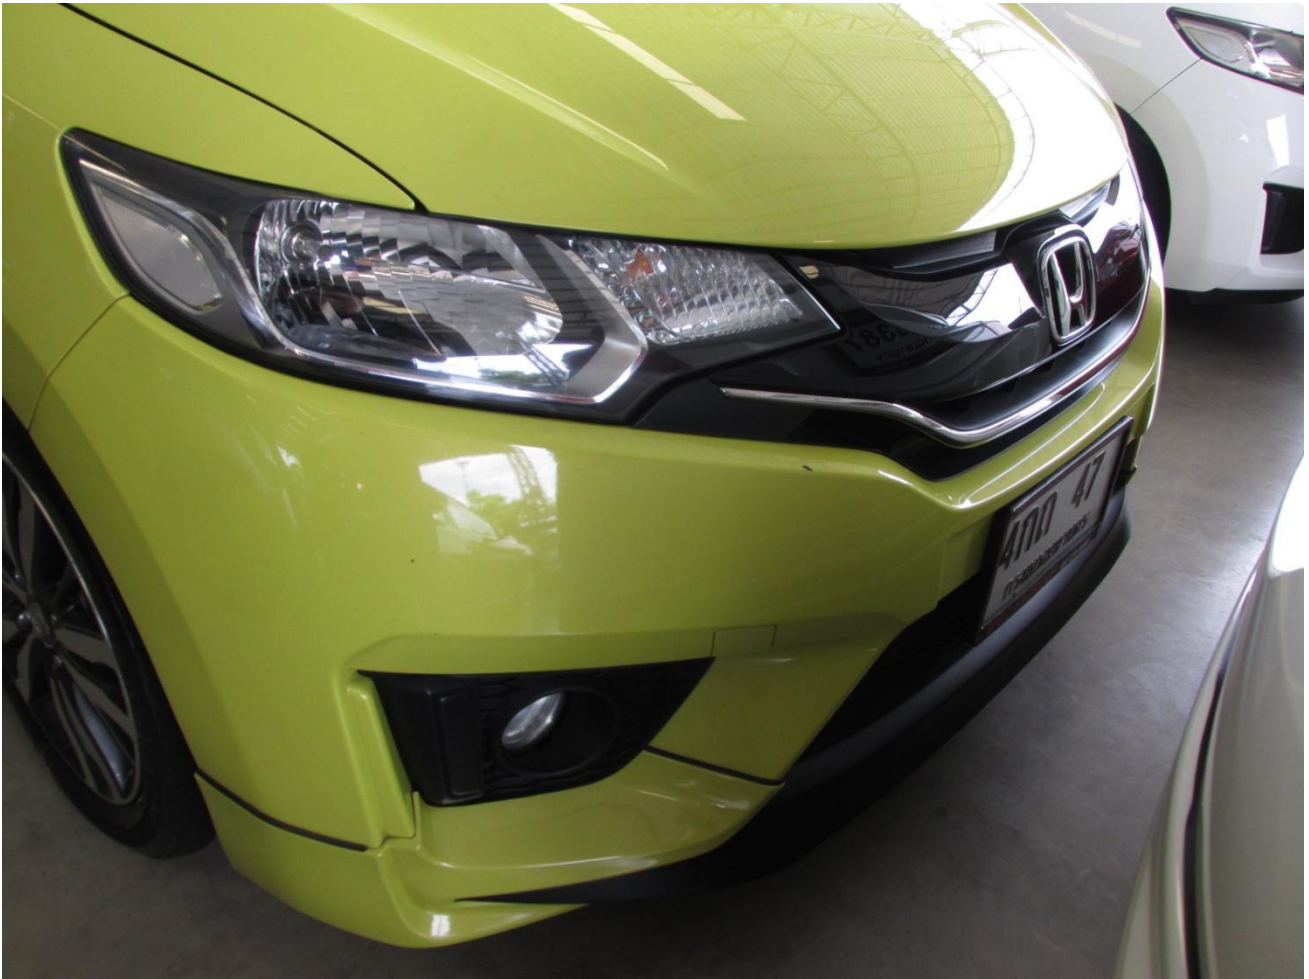
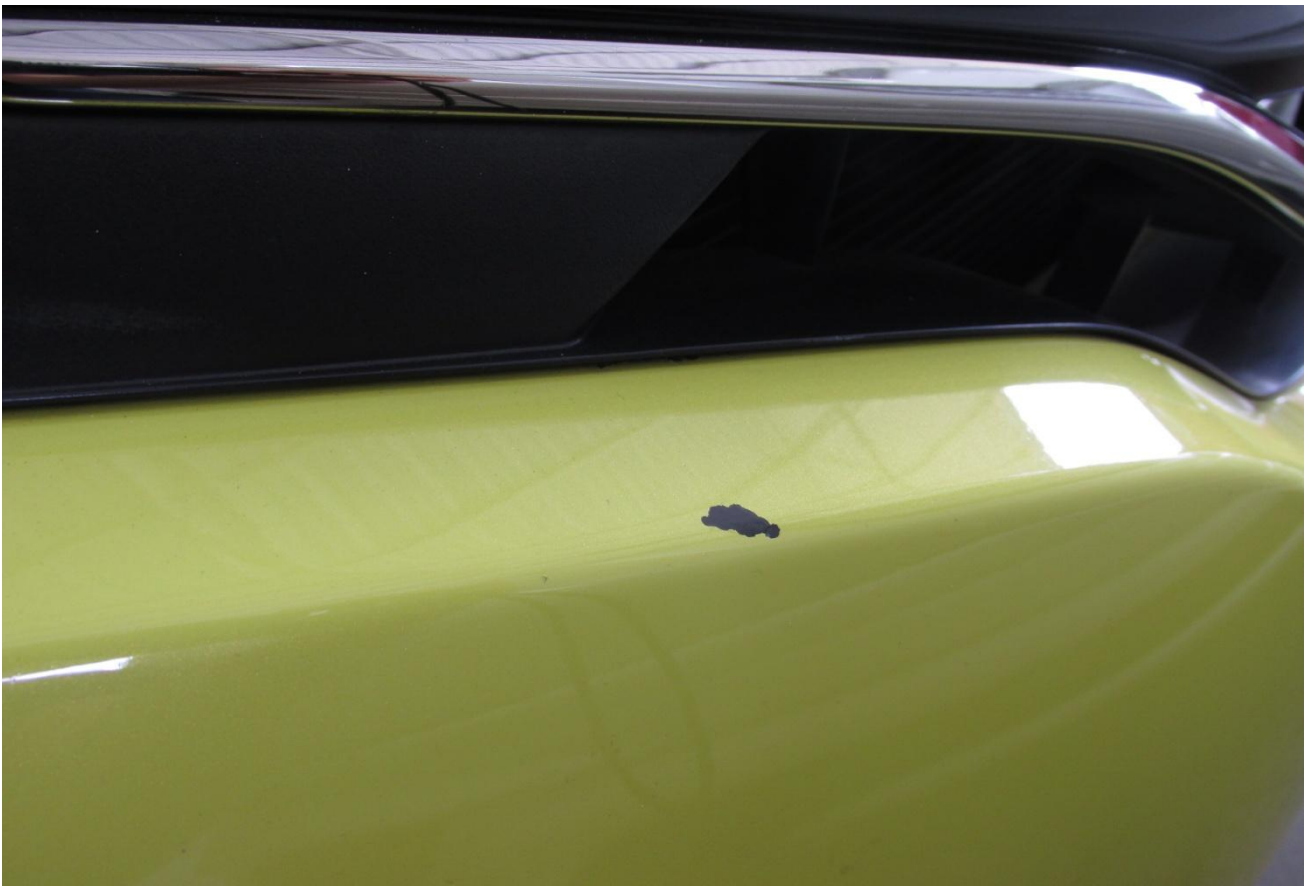
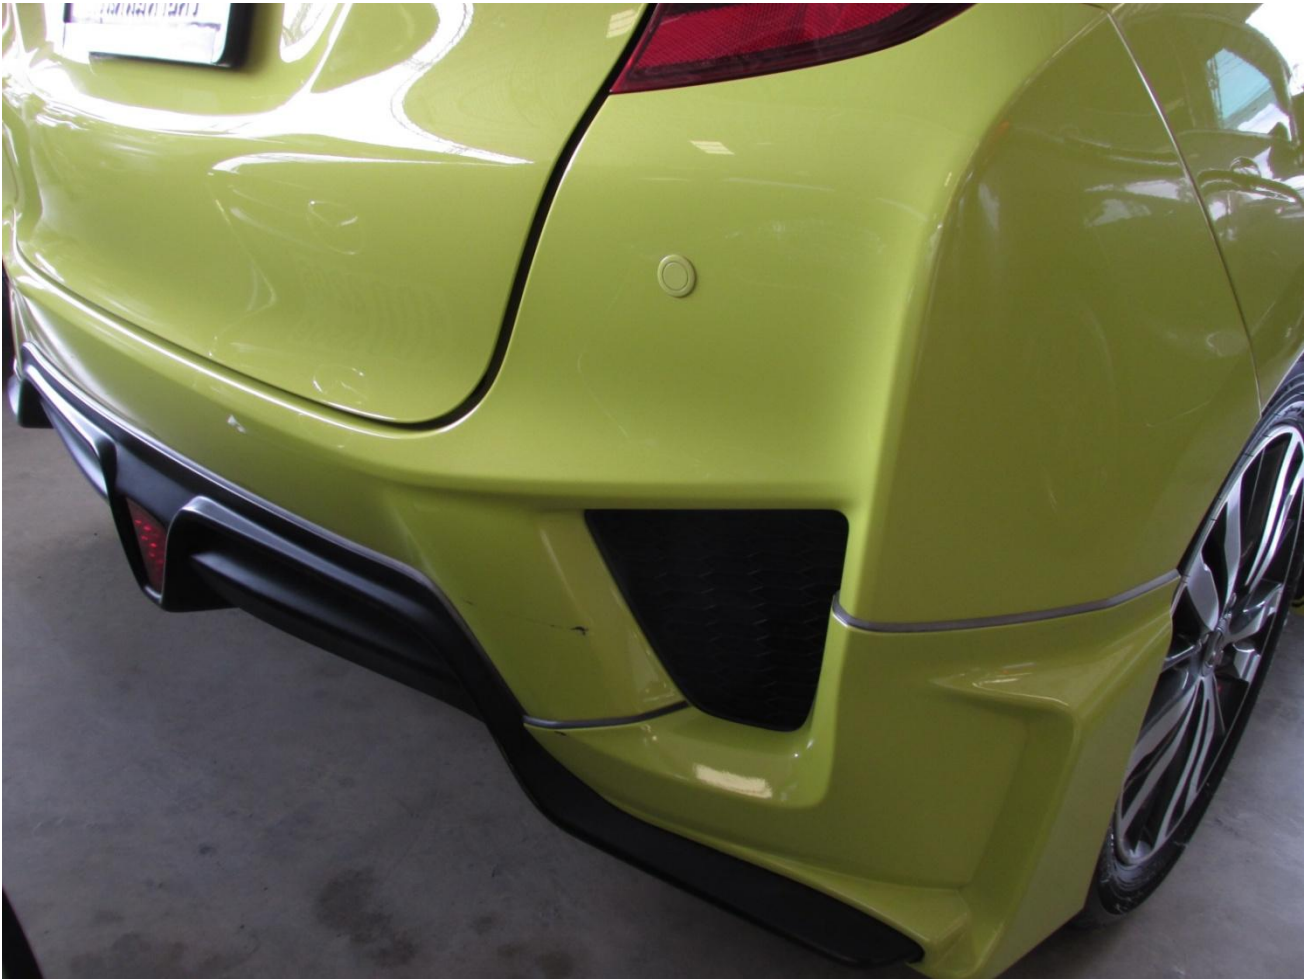
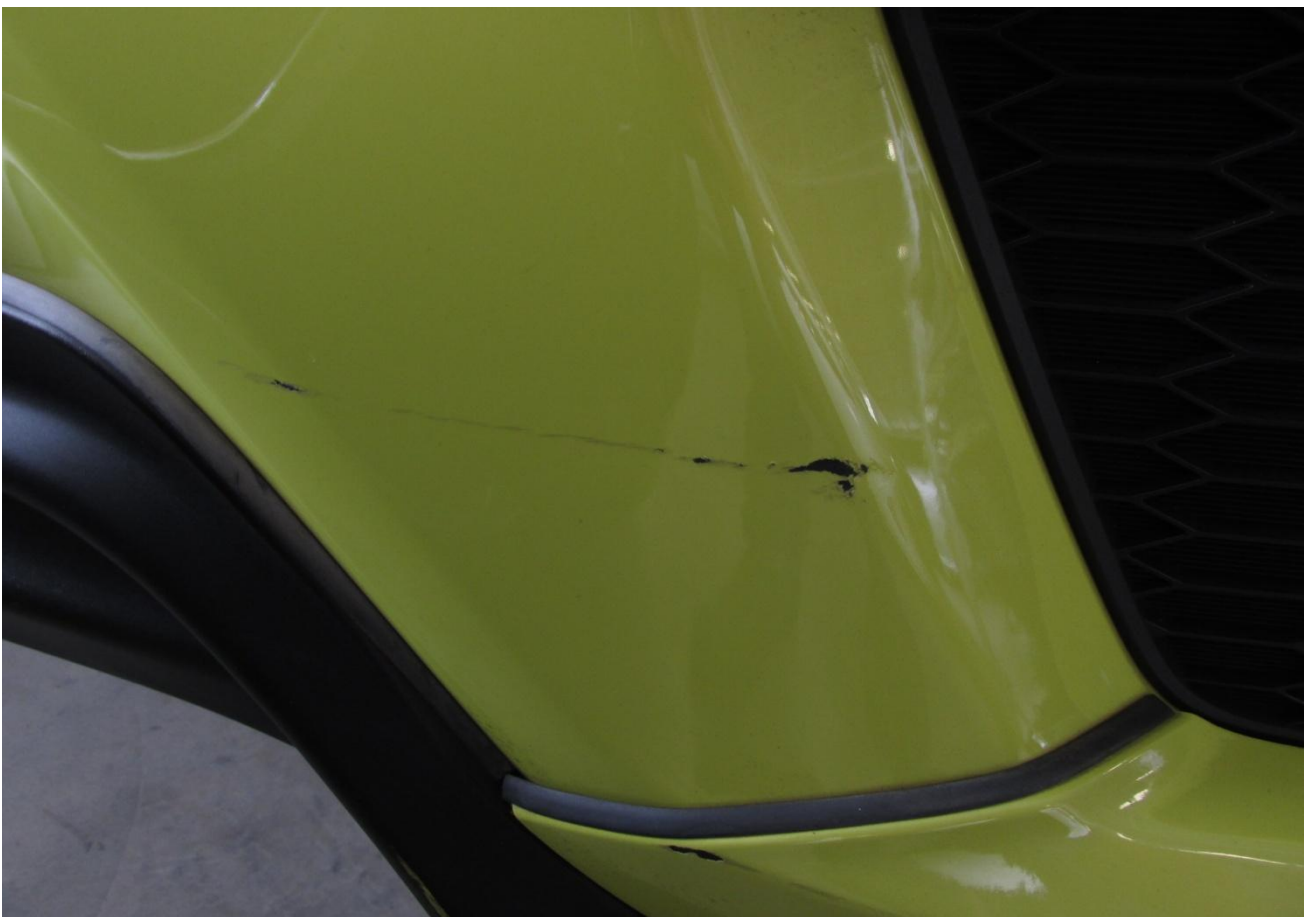
ภาพภายนอก - Exterior Visual Details:

| | กันชนหน้า Front Bumper | มีรอยครูด |

| | กันชนหลัง Rear Bumper | มีรอยครูด |

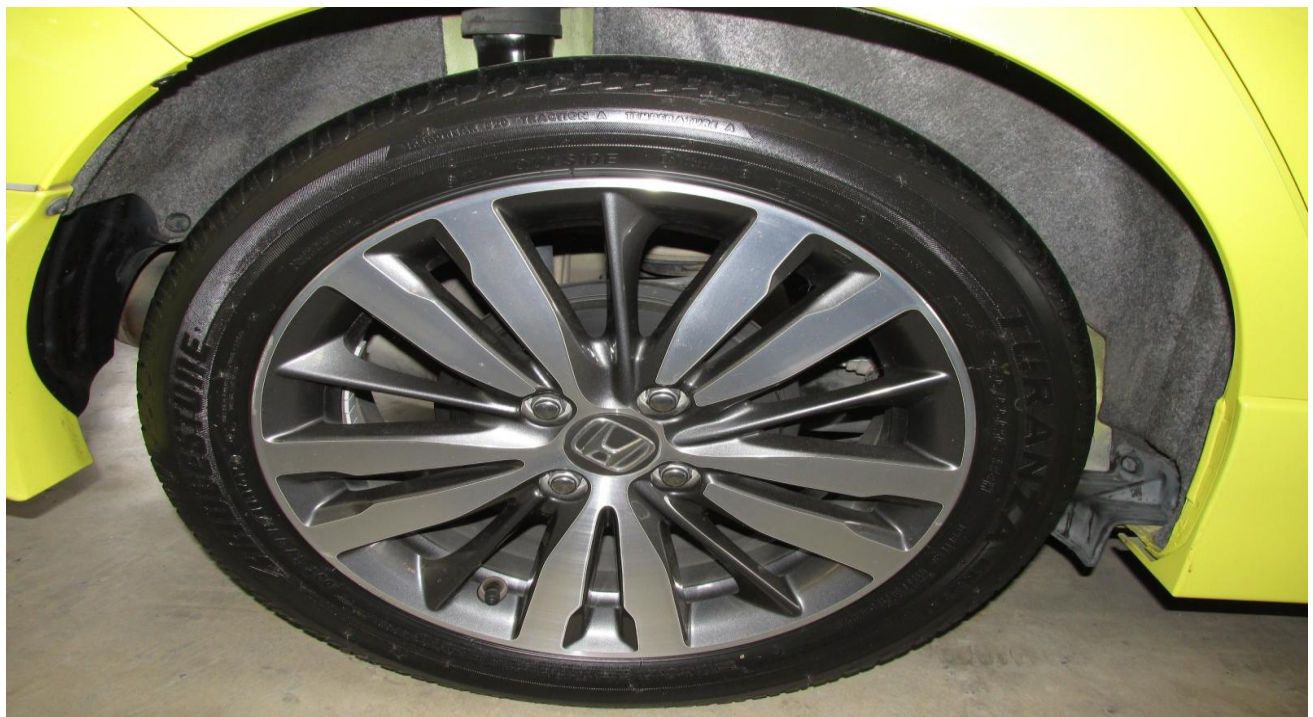
ภาพโดยรวมของยาง ล้อ และ เบรค - Tyres, Wheels & Brakes Visual Details:

| | สภาพยางรถยนต์, สปีดคาร์ท/ปี ผลิต Tyres Appearance, Year | 1615 ยางสภาพพอใช้ ควรเปลี่ยนยางใหม่ |
| | จานดิสเบรค(หน้า/หลัง) Brake Discs (Front/Rear) | ควรเจียจานเบรคครั้งต่อไปที่เปลี่ยนผ้าเบรค |
