Mercedes-Benz C250 2.0 AMG Dynamic Coupe

INSPECTION
BY ONE2CAR

Vehicle Inspection Report สรุปผลการตรวจสภาพรถ (Inspection Summary)

I023/0119-4

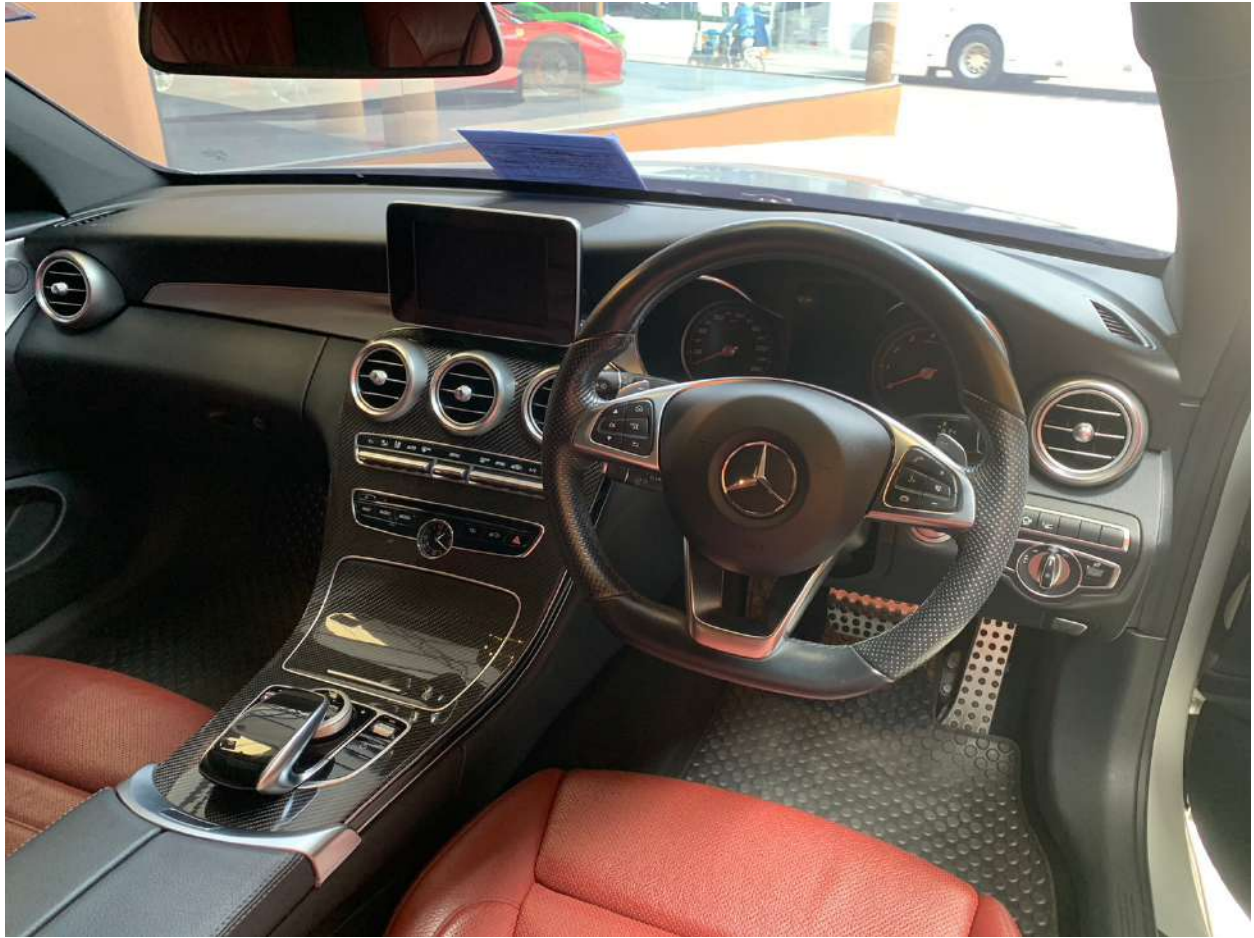
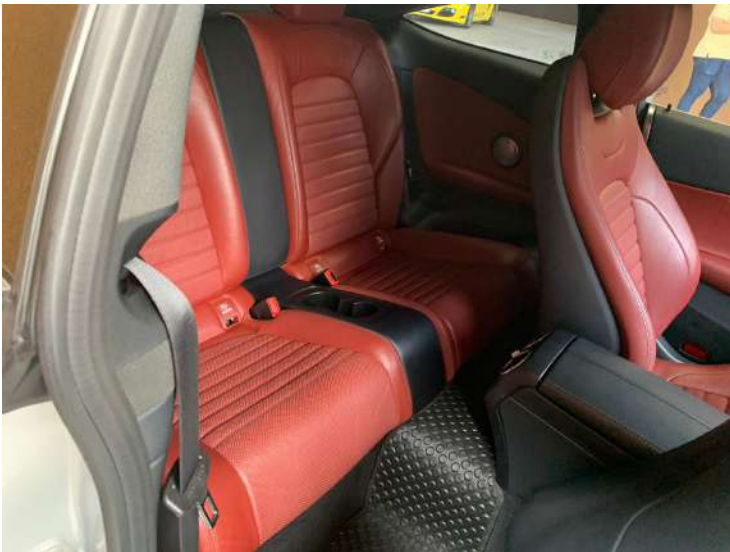
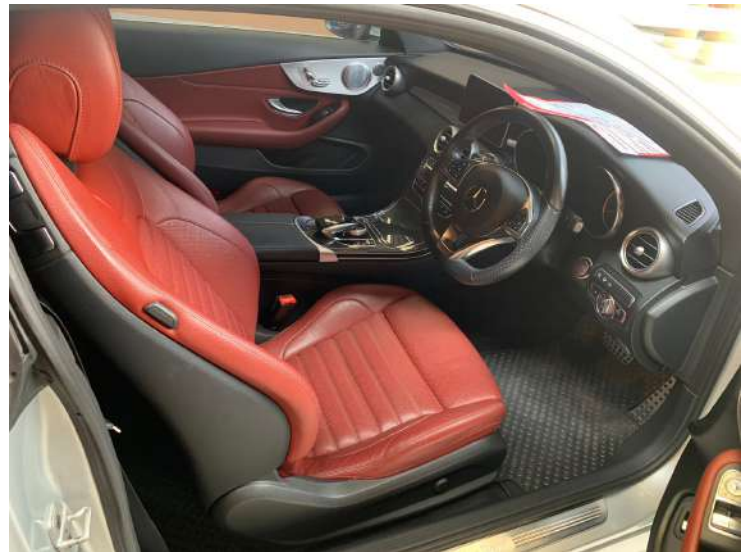
ภาพภายใน

รายการตรวจ 4 รายการ	สถานะ
2.1 สภาพ ที่นั่ง Seat Appearance	ดี (Good)
2.2 การทำงาน การปรับ และการล็อกเบาะ Seat Adjust functional	ดี (Good)
2.3 สภาพ รางไต่เบาะ Seat slide adjust rail	ดี (Good)
2.4 เข็มขัดนิรภัย Seat Belts	ดี (Good)

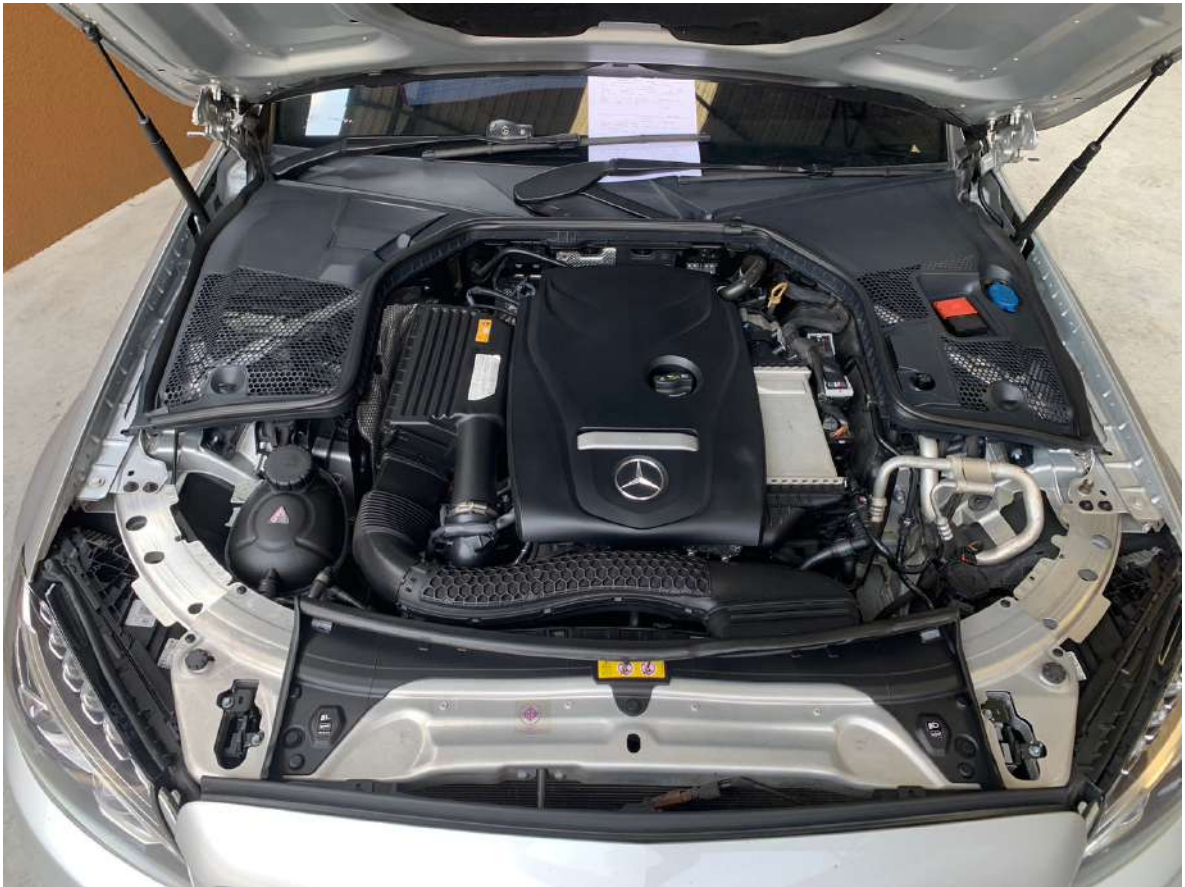
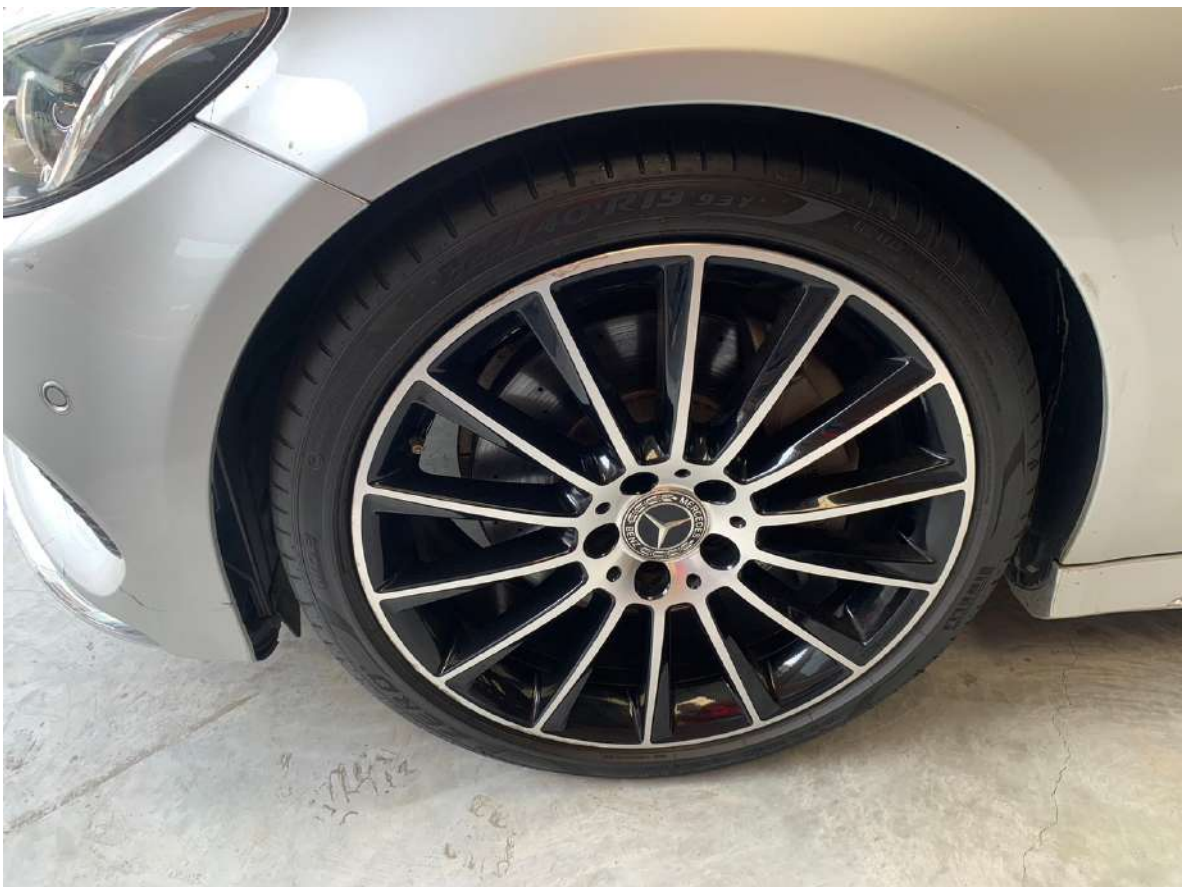
ภาพห้องเครื่อง ขอบยาง ล้อ

ความหนาสีรอบรถ

ชิ้นส่วนยานยนต์ (Car Part)	ความหนาสี Paint Thickness			
	P1	P2	P3	Average
Front Wing (RH)	240	278	275	264
Front Wing (LH)	279	276	273	276
Front Door (RH)	320	304	306	310
Front Door (LH)	280	279	282	280
Rear Door (RH)	null	null	null	No data
Rear Door (LH)	null	null	null	No data
Rear Wing (RH)	280	283	286	283
Rear Wing (LH)	285	283	280	283
Bonnet	239	258	253	250
Roof	282	277	274	278
Boot/Tail Gate	248	266	252	255
