I024/0021-4

BMW 740Le 2.0 xDrive Pure Excellence

INSPECTION
BY ONE2CAR

Vehicle Inspection Report สรุปผลการตรวจสภาพรถ (Inspection Summary)

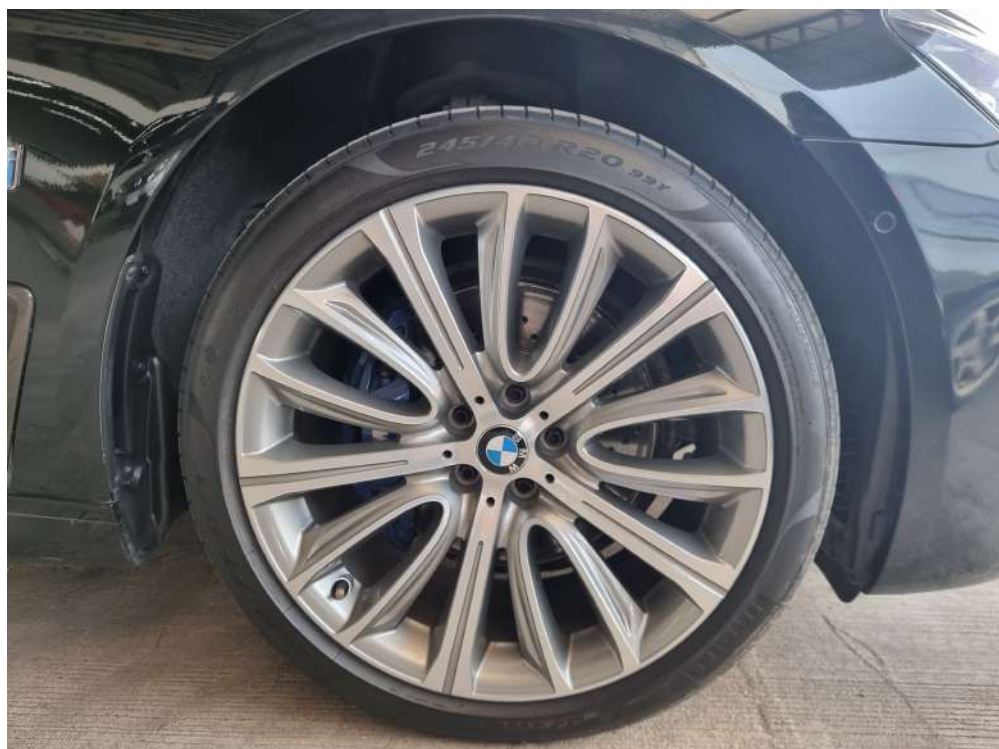
ขอบยาง ล้อ

Remark ยาง ล้อ และ เบรก ▾

38/20
