1023/0036-6

Mercedes-Benz S300 3.0 W221 Sedan

Nov 9, 2023

Vehicle Inspection Report สรุปผลการตรวจสภาพรถ (Inspection Summary)

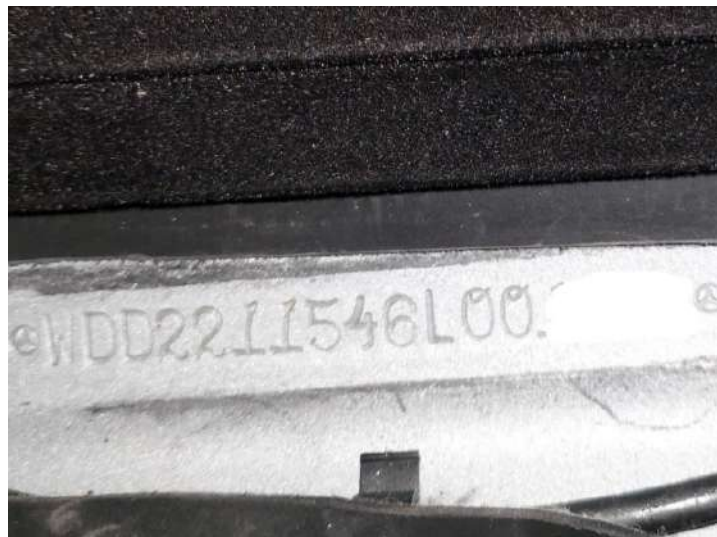
รูปเลขตัวถัง (VIN Picture):

- ✓ แผ่นเพลทเลขตัวถังมองเห็นได้ชัดเจน
- ✓ ชิ้นส่วนประกอบตัวถังรถ ผ่านการวัดค่าความหนาของสีแล้ว
- ✓ สีรถตรงตามเสาเอกสารจดทะเบียน

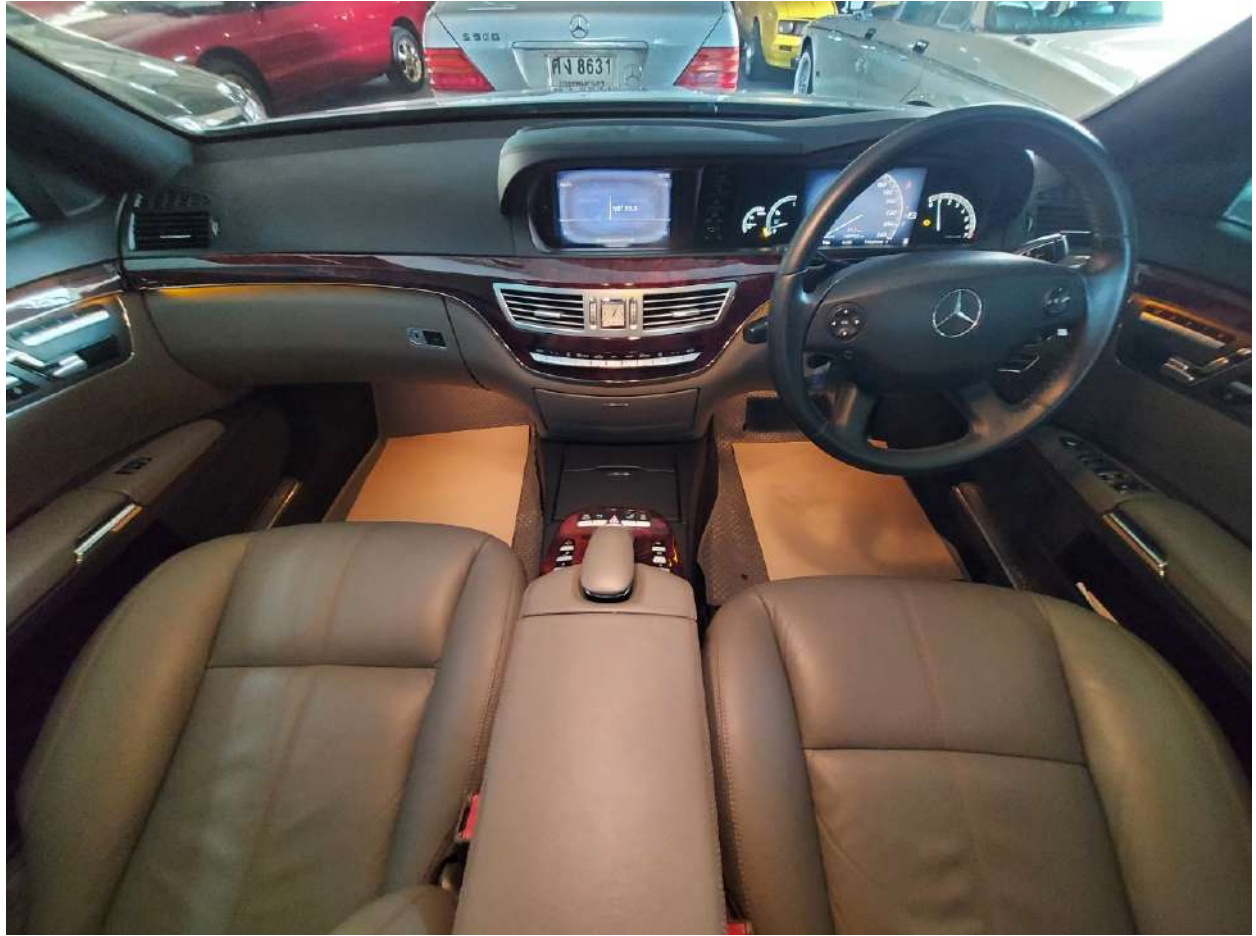
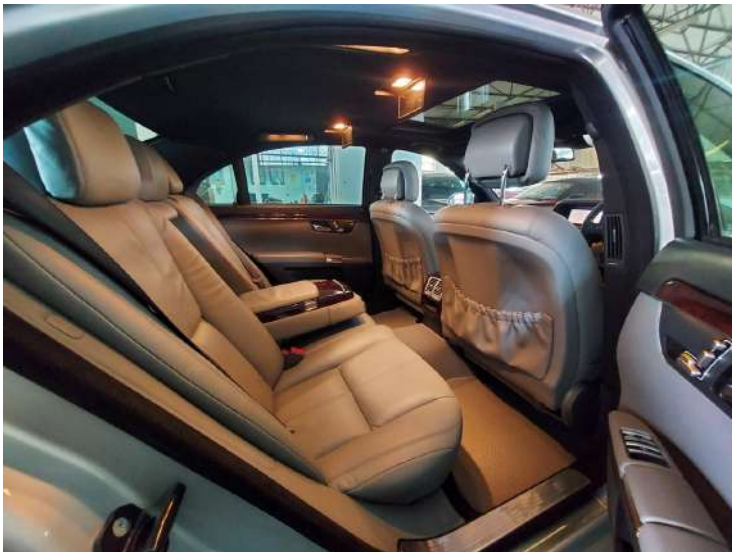
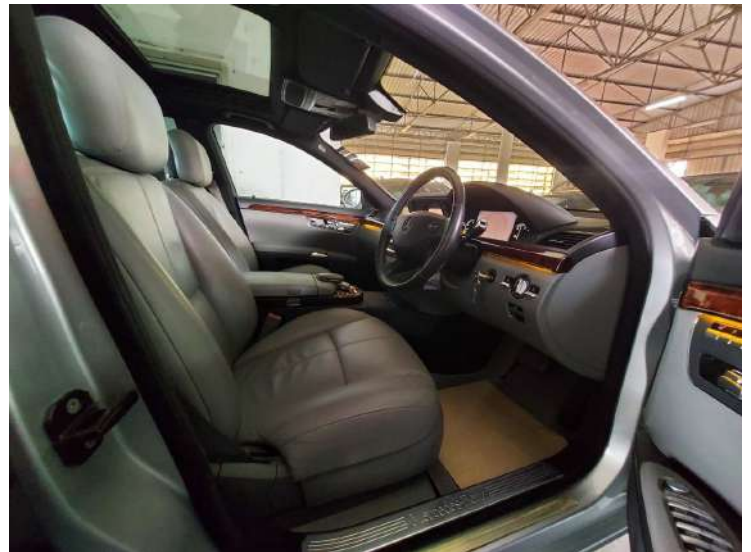
ภาพภายใน

ประเมินสภาพรวม: ผ่าน
อุปกรณ์หลัก/อุปกรณ์เสริมขณะขับที่:

- ✓ ระบบปรับอากาศ [ผ่าน]
- ✓ ไฟส่องสว่าง [ผ่าน]
- ✓ ไฟเลี้ยว/ไฟฉุกเฉิน [ผ่าน]
- ✓ หน้าปัดและมาตรวัด [ผ่าน]
- ✓ เข็มชี้ดัดนิกย [ผ่าน]
- ✓ แตร [ผ่าน]
- ✓ เครื่องเล่นเพลง [ผ่าน]
- ✓ ระบบปัดน้ำฝน [ผ่าน]
- ✓ เบาะนั่งยึดแน่น [ผ่าน]
- ✓ กระจกไฟฟ้า [ผ่าน]

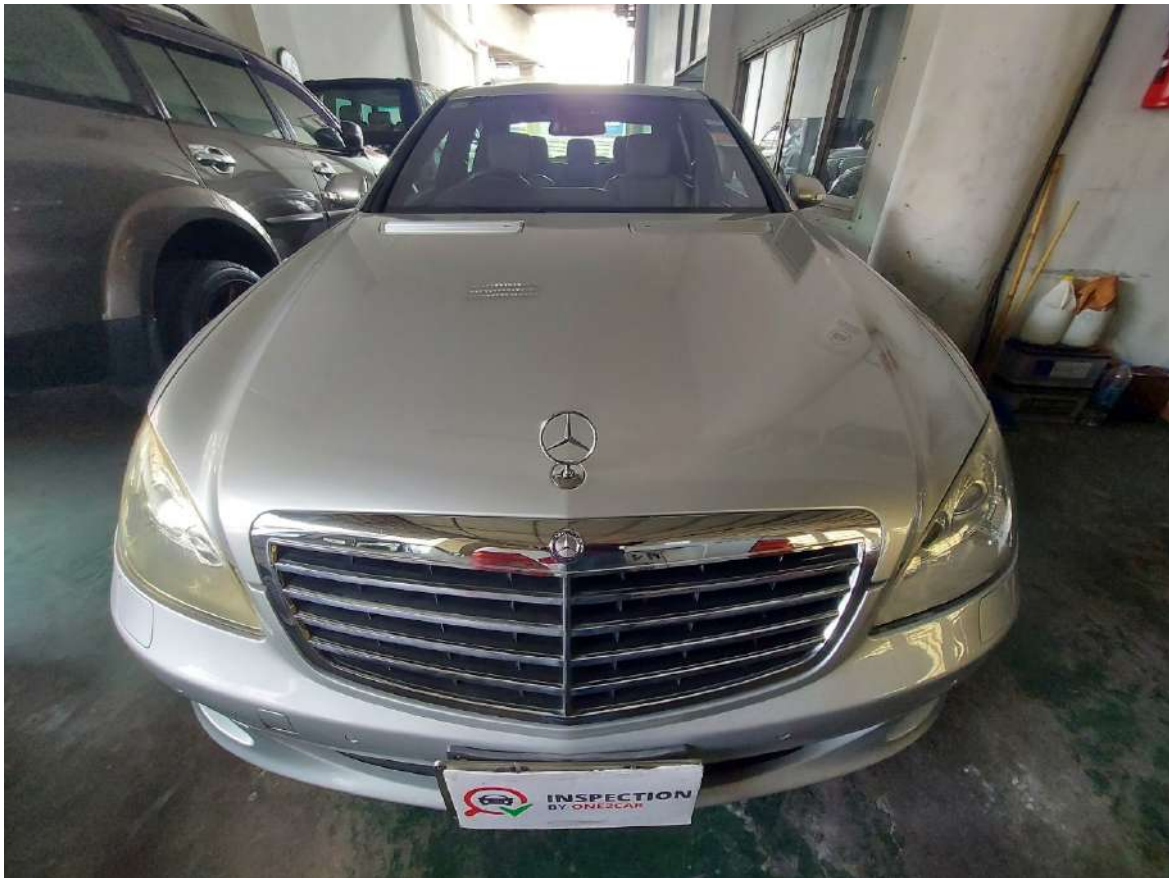
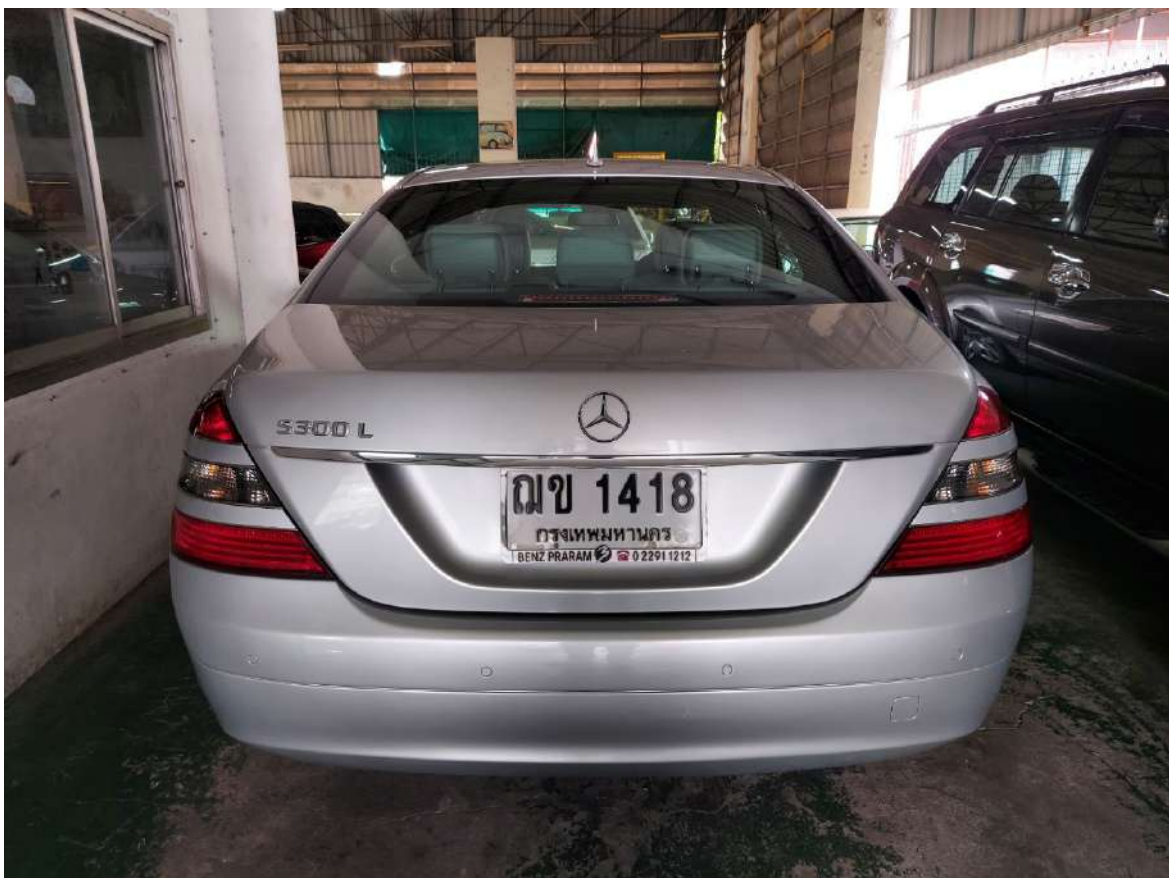
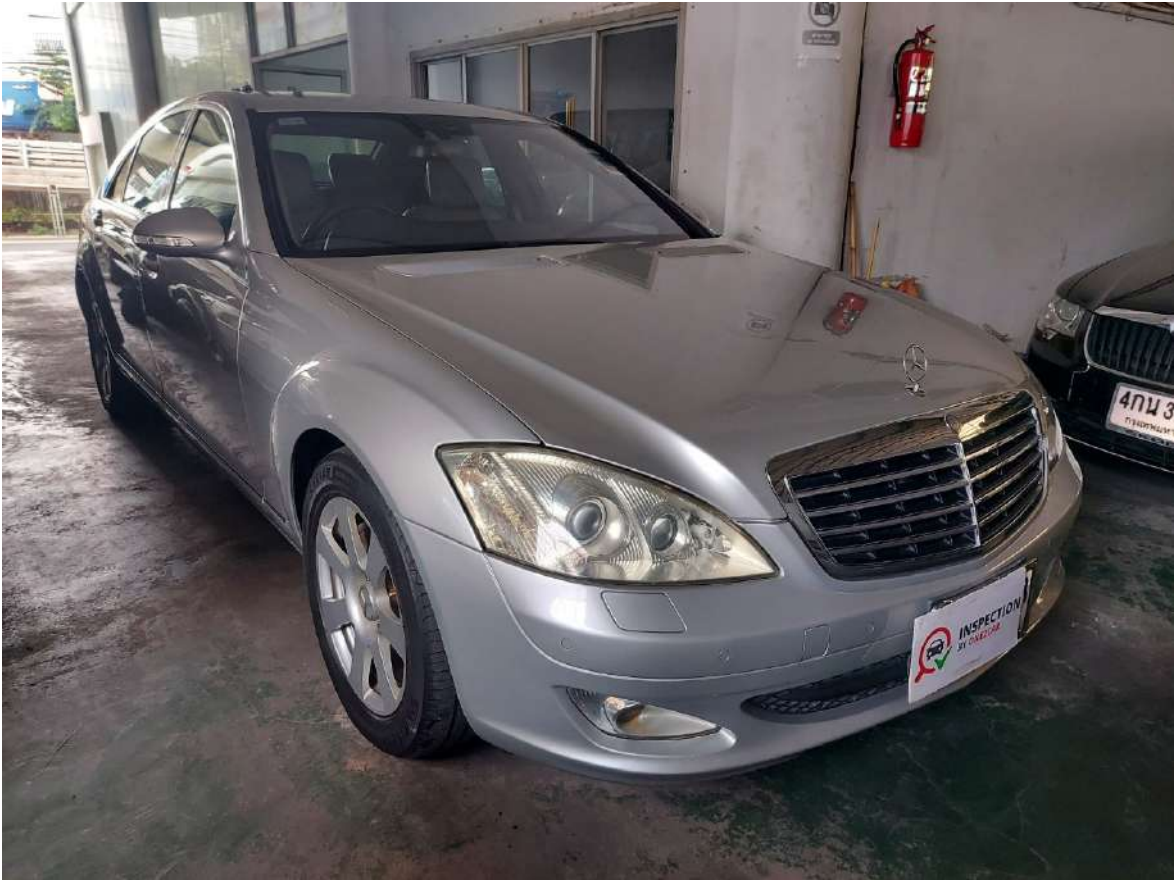
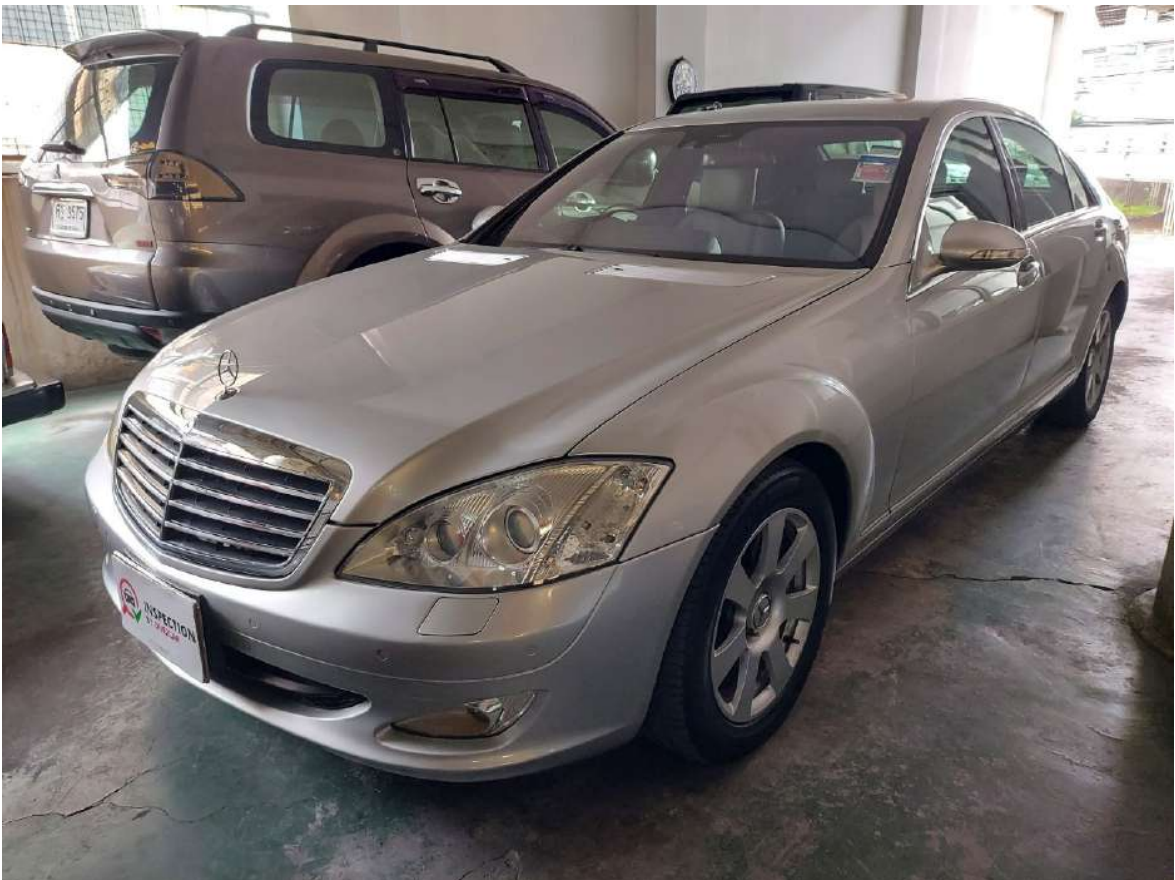
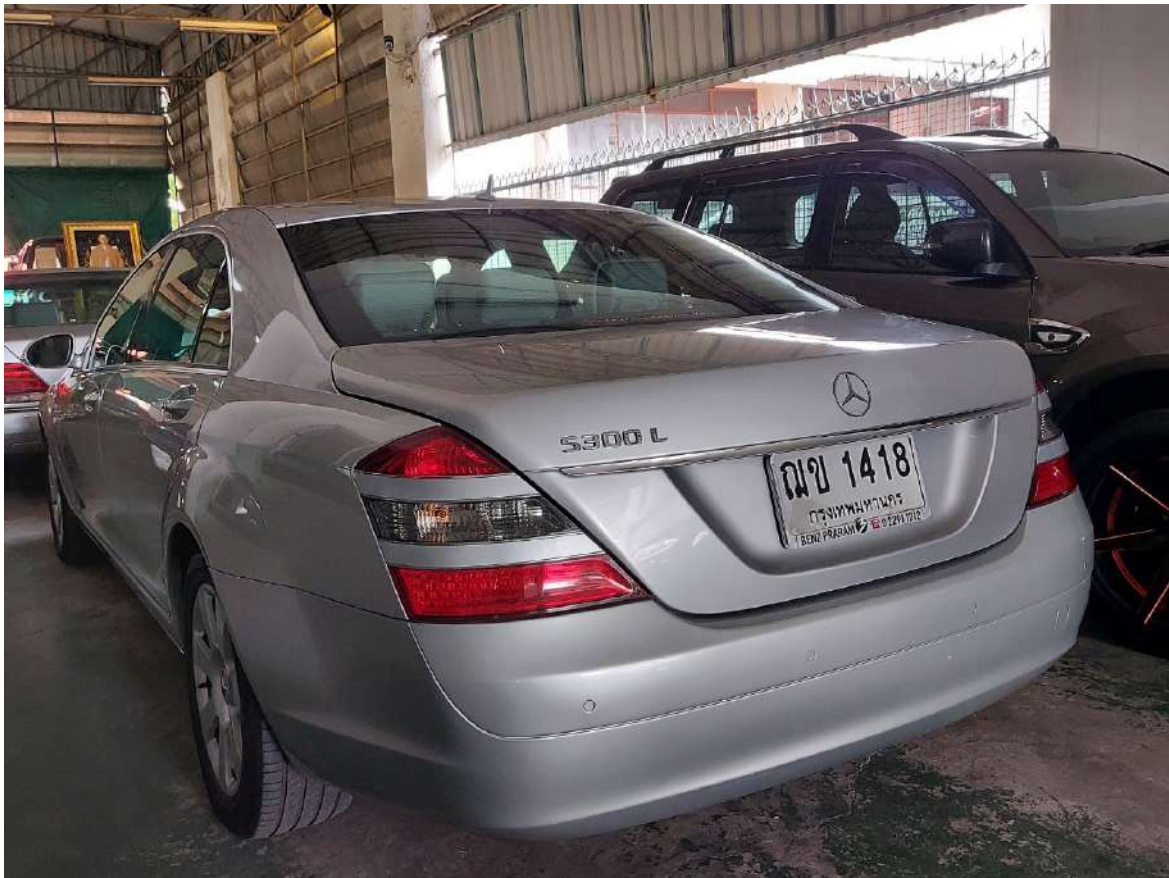
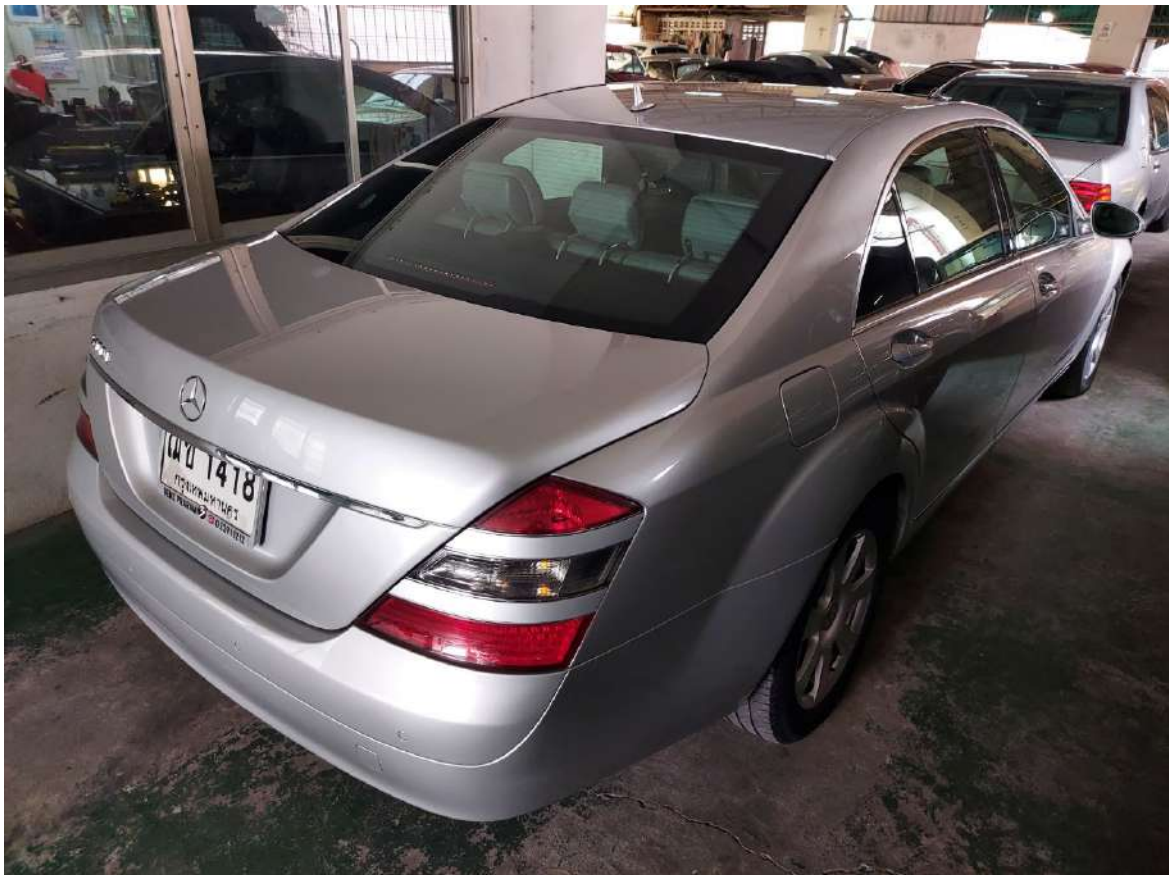
ภาพภายนอก

ประเมินสภาพรวม: ผ่าน
รายการที่รอการแก้ไข: ไม่พบรายการแก้ไข
ชิ้นส่วนประกอบตัวถังรถ

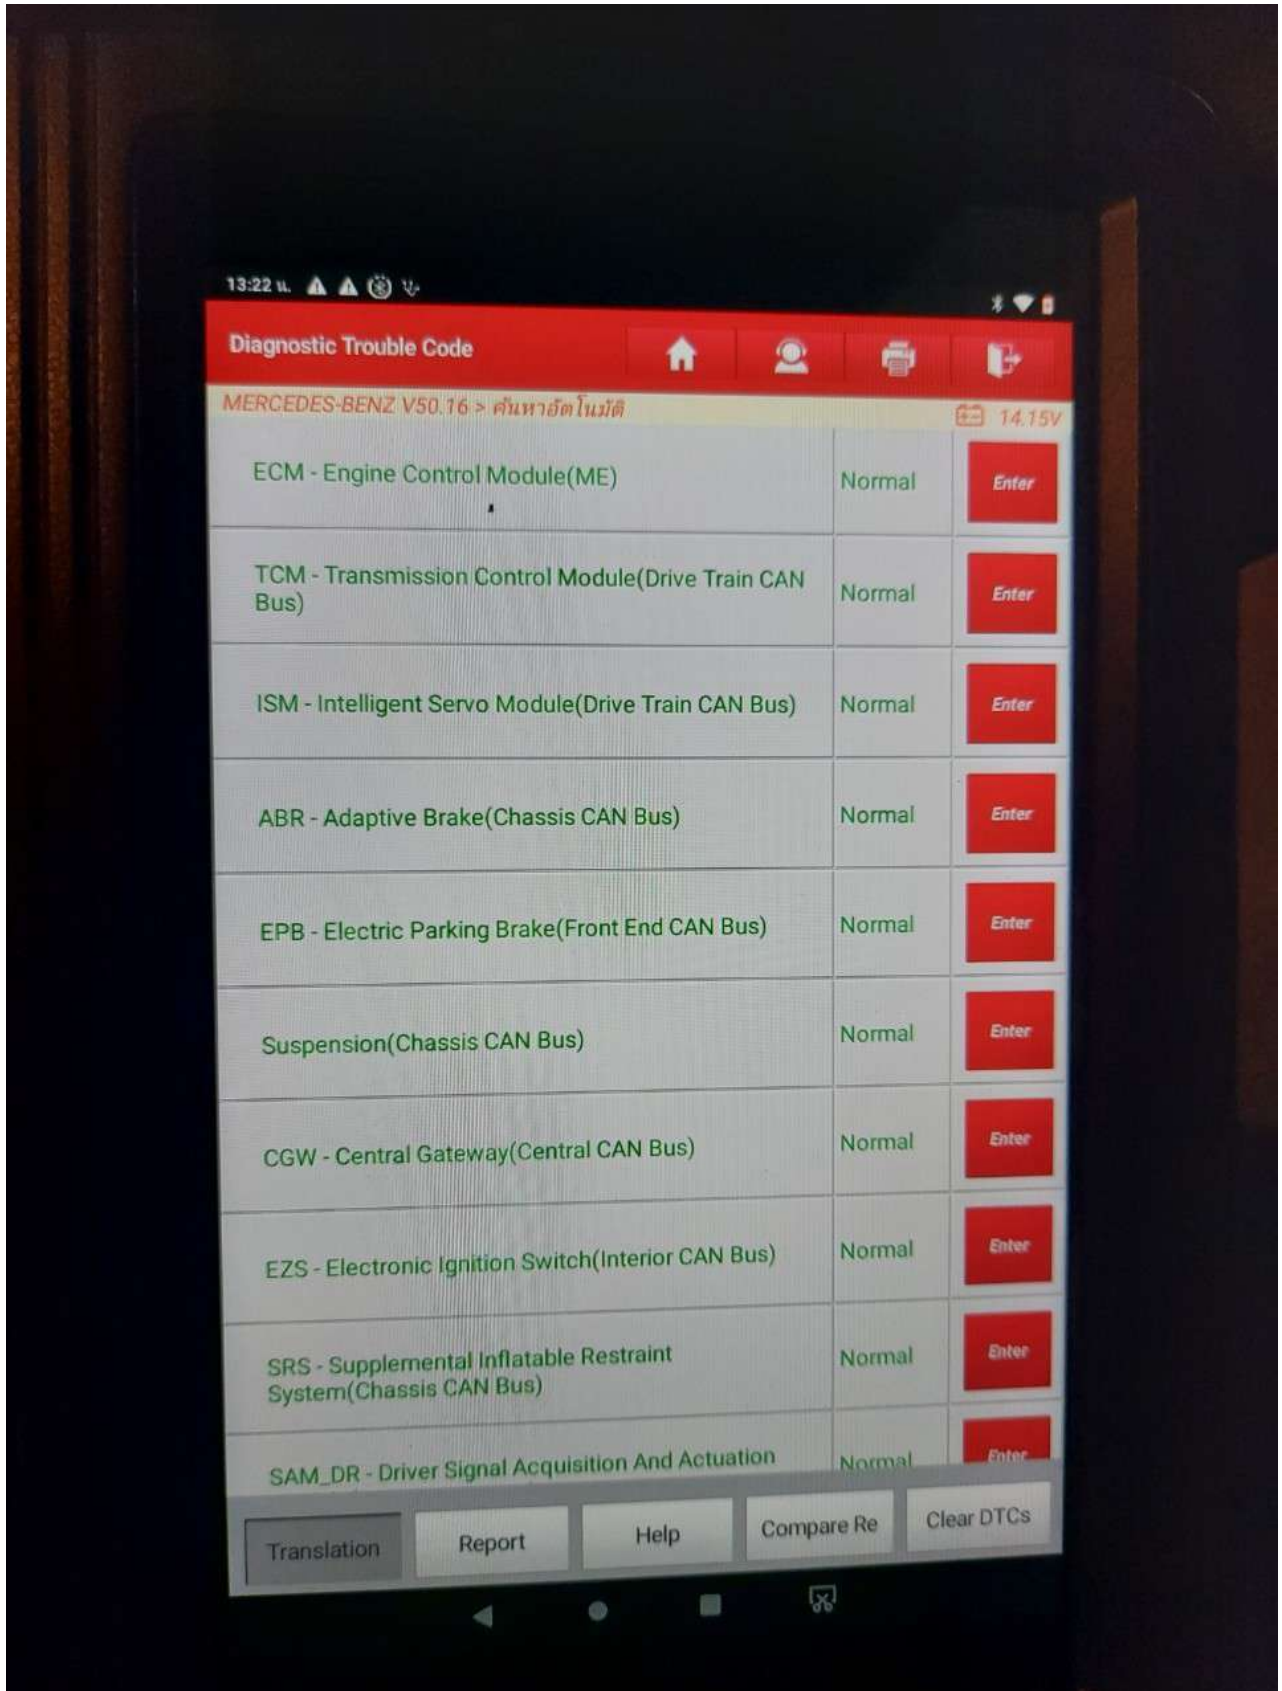
ภาพ OBD

รายการตรวจ 6 รายการ	สถานะ
1.1 ไม่เคยเกิดอุบัติเหตุรุนแรงจนทำให้โครงสร้างรถมีปัญหาความปลอดภัย No Evidence of Major or Hail Damage	ดี (Good)
1.2 ไม่มีการตัดต่อ ตัดแปลง คัชชี และ โครงสร้างรถ No chassis and cab structure modified	ดี (Good)
1.3 ไม่เคยประสบภัยจมน้ำ No Evidence of Flood	ดี (Good)
1.4 ไม่เคยประสบภัยอัคคีภัย No Evidence of Fire	ดี (Good)
1.5 ระบบการทำงานภายในรถยนต์ OBD II On-Board Diagnostics (OBD)	ดี (Good)
1.6 สภาพรถโดยรวม Overall Appearance	ดี (Good)
